RENGON KIRKKO, viinikellarin umpeen muuratun oviaukon avaus 27.2.2007

Läsnä: Virpi Tervonen, arkkitehti; Mauri Selenius, srk:n työntekijä; Anu Laurila, Museovirasto

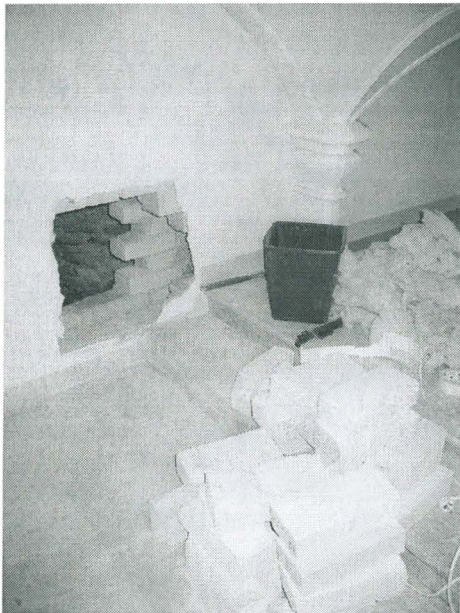
Seurakunnan työntekijä Selenius avasi 1985 tehtyä muurausta sen verran, että syntyi aukko, josta pääsi ryömimään kellariin. Umpeen muuraus oli tehty kahi-tiilillä siten, että oli muurattu kaksi puolen kiven kerrosta, joiden väli oli täytetty mineraalivillalla. Käytetty laasti oli hyvin kovaa sementtilaastia. Vaikka osa kahi-tiilistä irrotettiin vanhaan muuraukseen asti, jäi muurauslaastikerros vielä vanhaan seinään kiinni. Vanha rakenne ei siis vaurioitunut lainkaan.

Aukko ja purkutiilet.

Kuvasimme arkkitehdin kanssa tilan, mutta emme vielä siirtäneet mitään tilassa tai tilasta pois. Selenius laittaa aukon väliaikaisesti kiinni levyllä ja sen taakse asennetaan villat takaisin. Näin eivät kylmyys eivätkä mahdolliset mikrobit pääse kirkkosaliin. LVI-suunnittelija tulee seuraavaksi tekemään mittaukset kellarissa, jonka jälkeen pohditaan tulevia toimenpiteitä. Ainakin "taideteos" on poistettava ja selvitettävä, mistä vesi kellariin tulee ja miksi.

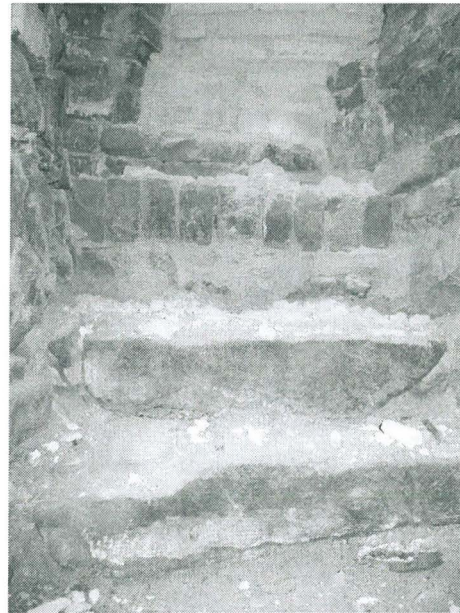
Portaat ja umpeen muuratun oviaukon alaosa.

Kellariin johtivat portaat, osin isoista luonnonkivistä, osin tiilistä tehdyt. Kellarin seinät olivat luonnonkivistä muuratut, mutta katto oli tiilistä holvattu. Portaiden ja itse kellaritilan välillä oli tiilistä muurattu seinä, jossa oli holvattu oviaukko ja kellarin puolella saranoiden ja säpin rautaosia jäljellä.

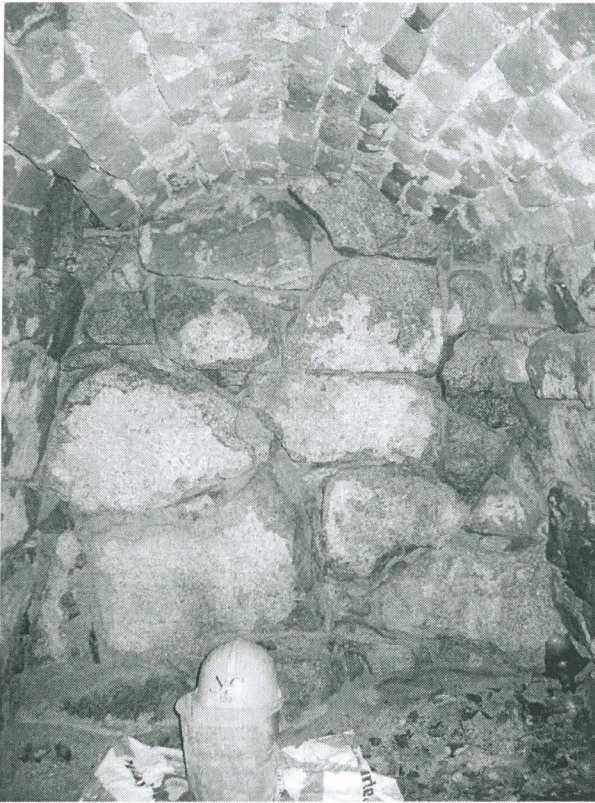
Lattia oli maalattia, jossa oli tuohenkappaleita, pieniä lahonneita puupalasia, vanhojen lasipullojen sirpaleita ja 1985 rakentajien sementtisäkistä, peltiämpäristä ja työmaakypärästä tekemä ”taideteos”. Lisäksi lattialla oli punaista ja sinistä pigmenttiä ”taideteoksen” ympärillä.

Tilassa ilma oli heti avauksen jälkeen raikkaan tuoksuinen, mutta pian tuli ilmaan myös homeen hajua. Luonnonkiviseinät olivat kosteat ja paikoin vesi suorastaan valui kiviä pitkin. Paikoin oli kivien välinen laasti myös muuttunut pehmeäksi. Tila lienee ollut kalkittu kokonaan, portaan kohdalla kalkki oli säilynyt pinnoissa paremmin.

Kellaritila ja "taideteos".

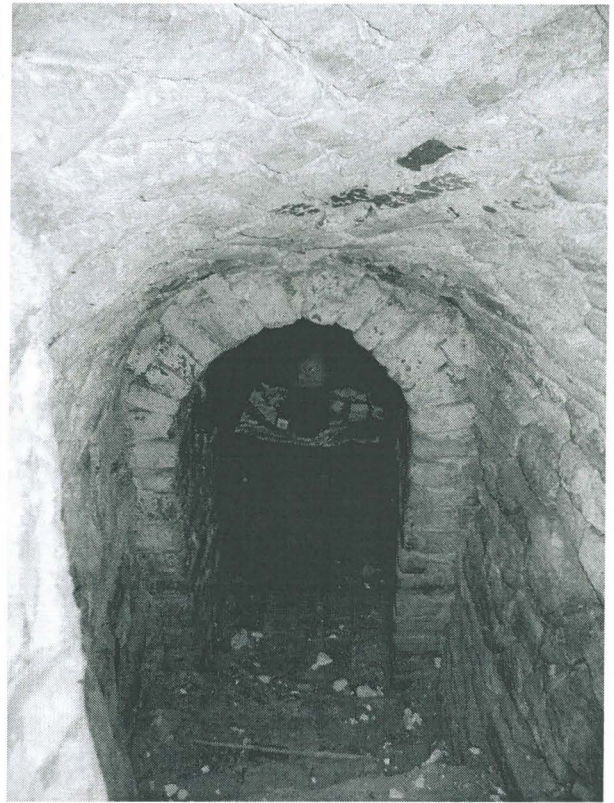
Porrastila ja kellarin oviaukko.

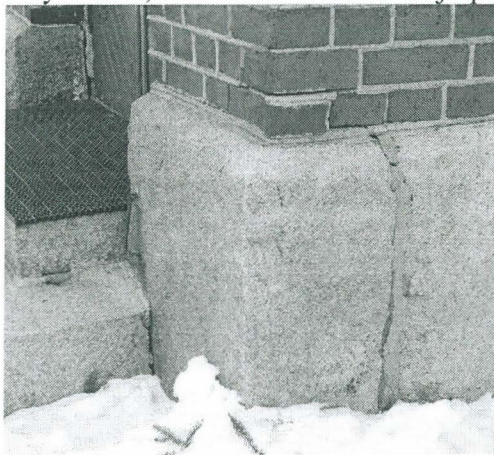
Lisäksi katsoimme arkkitehdin kanssa pääsisäänkäynnin kivijalan ja muurauksen vaurioita. Vaikuttaa siltä, että perustukset ovat liikkuneet ja nurkkakivet notkahtaneet. Näytti siltä, että toista nurkkaa oli jo paikattu aiemmin, mutta se oli jälleen auki.

Jo aiemmin korjattu kivijalan nurkka.
