## Fastighets Ab Norra Kajen 4

Pohjoisranta 4, Helsinki  
Esiinotettujen seinä- ja kattopintojen konservointi

### **Esiinotettujen seinä- ja kattopintojen konservointi**

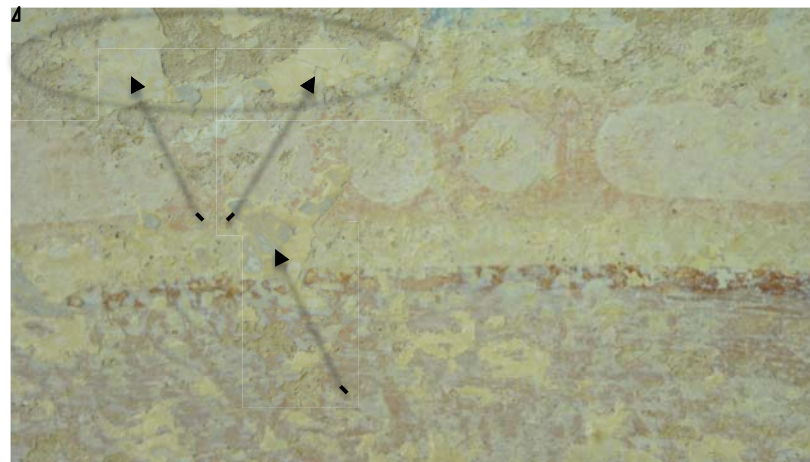
Porrastasanteen katto ennen puhdistusta. Paikoitellen paksuja maalikerrosjäämiä (nuolet) ja osittain pinta puhki rappaukselle asti (ympyröity).

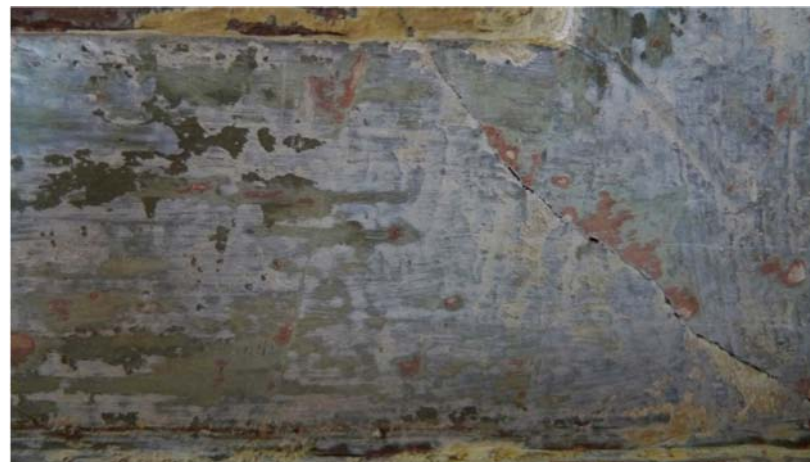
Puhdistamaton vihreä listaväri jossa vaalea eristekerros päällä. Pinnassa raapimajälkiä, jolloin vihreä väri on osittain menettänyt sävyvoimaansa ja alla oleva punertava väri on tullut esille.

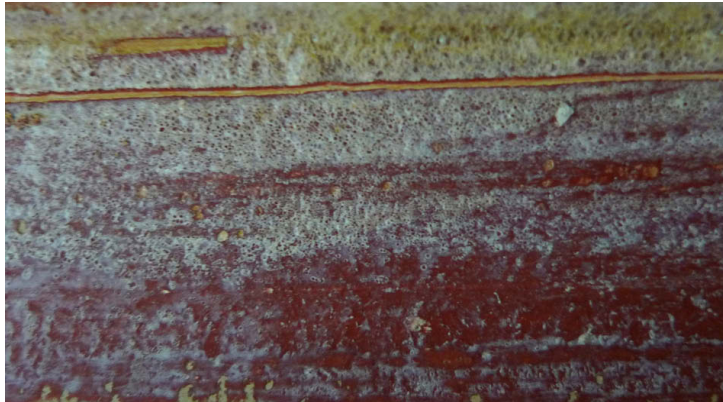
Yksityiskohtakuva listasta, jonka pinnalla on runsaasti kuivunutta maalinpoistoainetta. Maalinpoistoaine siklattiin pinnalta pois kirurginveitsellä.

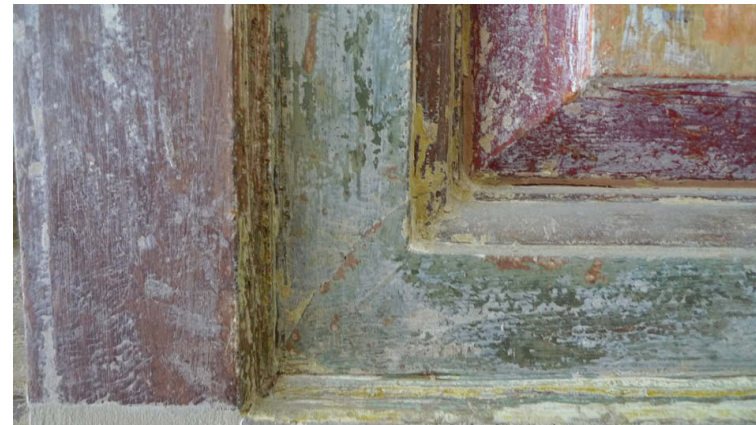
Listoitus ennen puhdistusta.

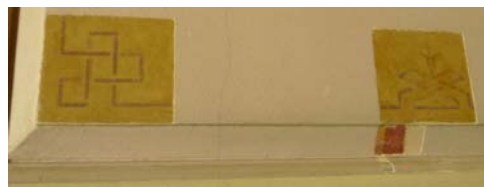
Vasemmassa kuvassa karkeapintainen, "maaliton" peili ja yläpuolisessa kuvassa vastakkaisen seinän peilistä löytyneet koristemaalaukset.

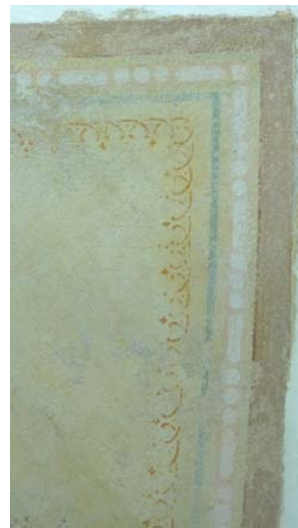
Yläpuoleisessa kuvassa tasanteen katto puhdistettuna, oikealla tasanteen kaaren koristekuvio puhdistettuna.

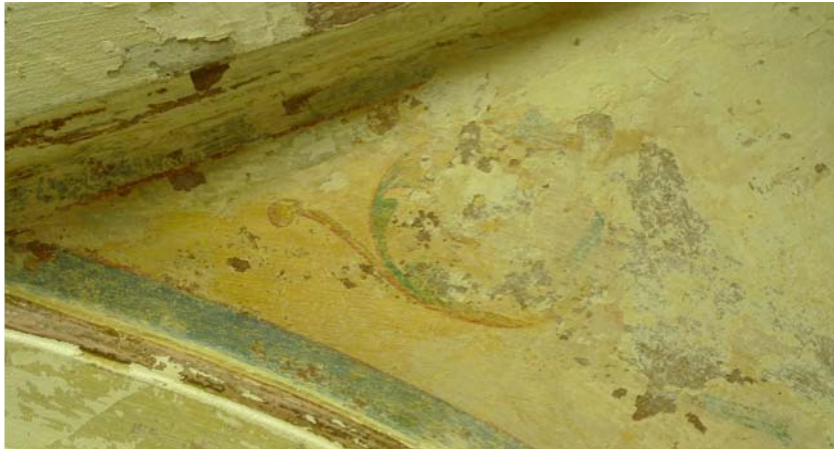
Sisääntuloaulan katto. Puhdistustyötä aloitettu vasemmasta nurkasta.

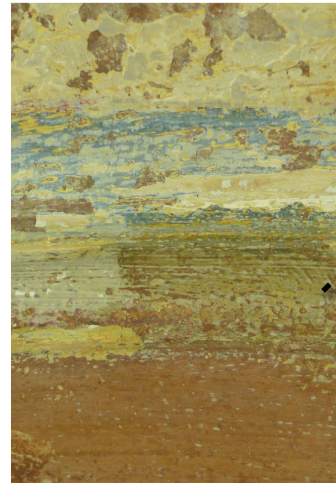
Katon ja lunetin koriste- ja sävy maailma paljastuu eristekerroksen alta.

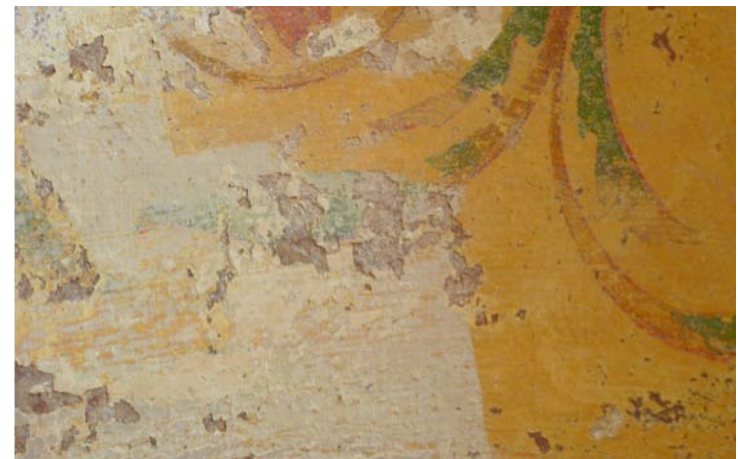
Kuvassa erottuu selvästi puhdistuksen raja puhdistamattomaan.

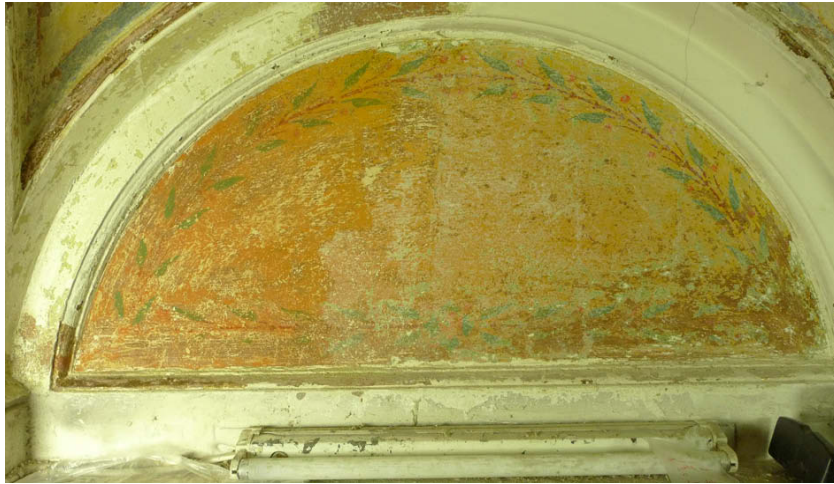
Lunetti ennen toimenpiteitä.

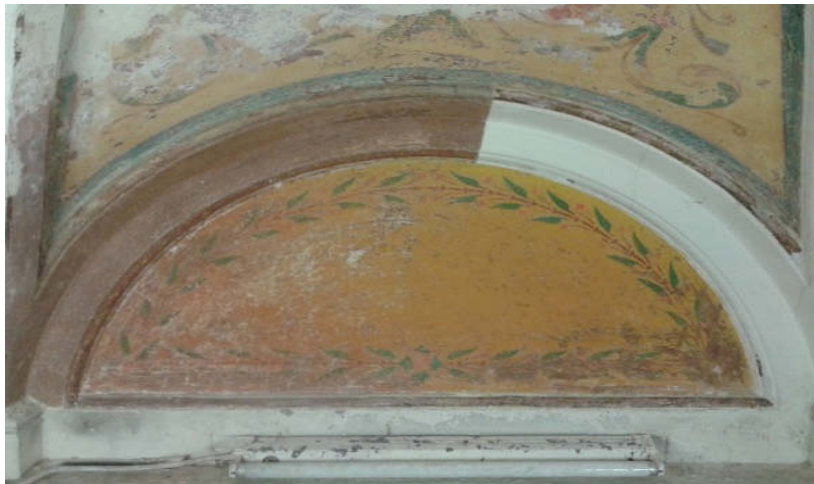
Lunetti puhdistuksen ja listojen osittaisen kuorimisen jälkeen.

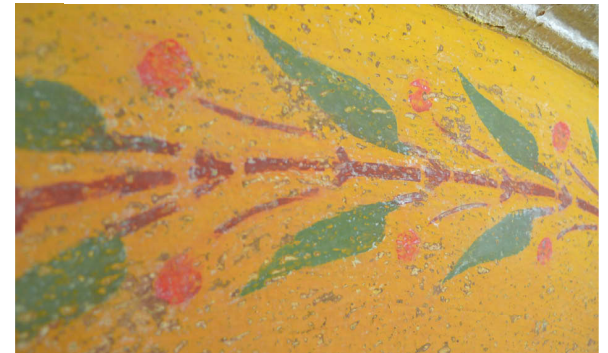
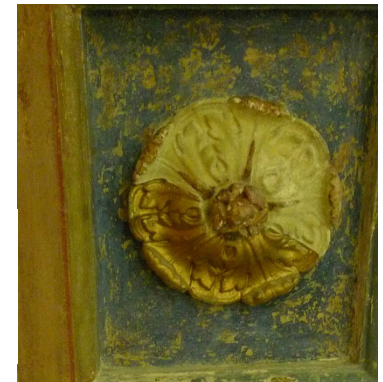
Kasettikaton yksittäinen  
rosetti on puhdistettu  
pääosin seuraavalle  
maalaukerrostumalle. Alin  
koristemaalaus on säilyttäään  
harmaa ohuin kultauksin.

Yläpalkisto, jossa puhdistustyö käynnissä. Friisin keskellä eristekerros poistamatta.

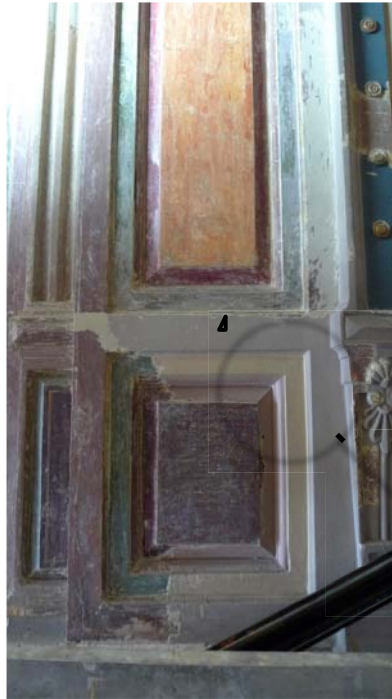
Sisääntuloaulan seinänosa ennen toimenpiteitä. Ympyröity alue on koealue, johon suoritettiin kaikkien maali-kerrosten poistokoe.

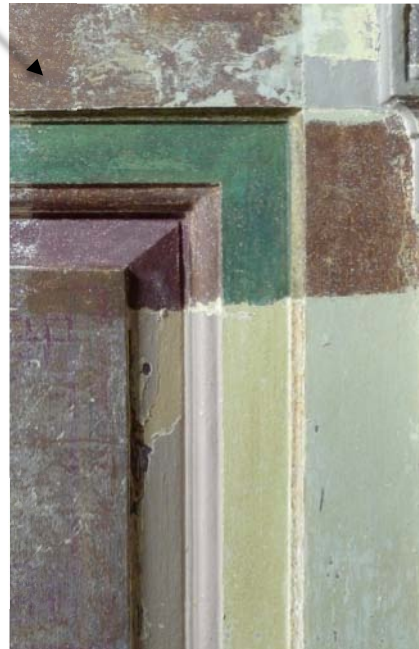
Koealue, jossa testattiin kuinka kaikki maali-kerrokset saadaan poistettua. Kuvan oikeassa alareunassa on vielä kaikki maali-kerrokset tallessa.

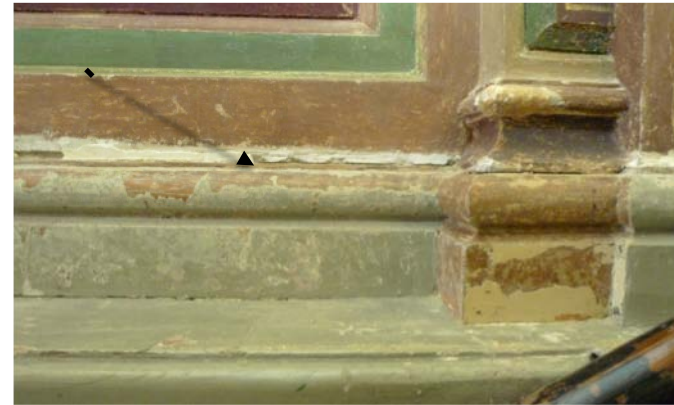
Jalkalista osittain kuorittuna. Listan päällä olevat maali-kerrostumat ovat syöpyneet pois maalinpoistoaineen jäätyä pinnalle vaikuttamaan liian pitkäksi aikaa (nuoli).

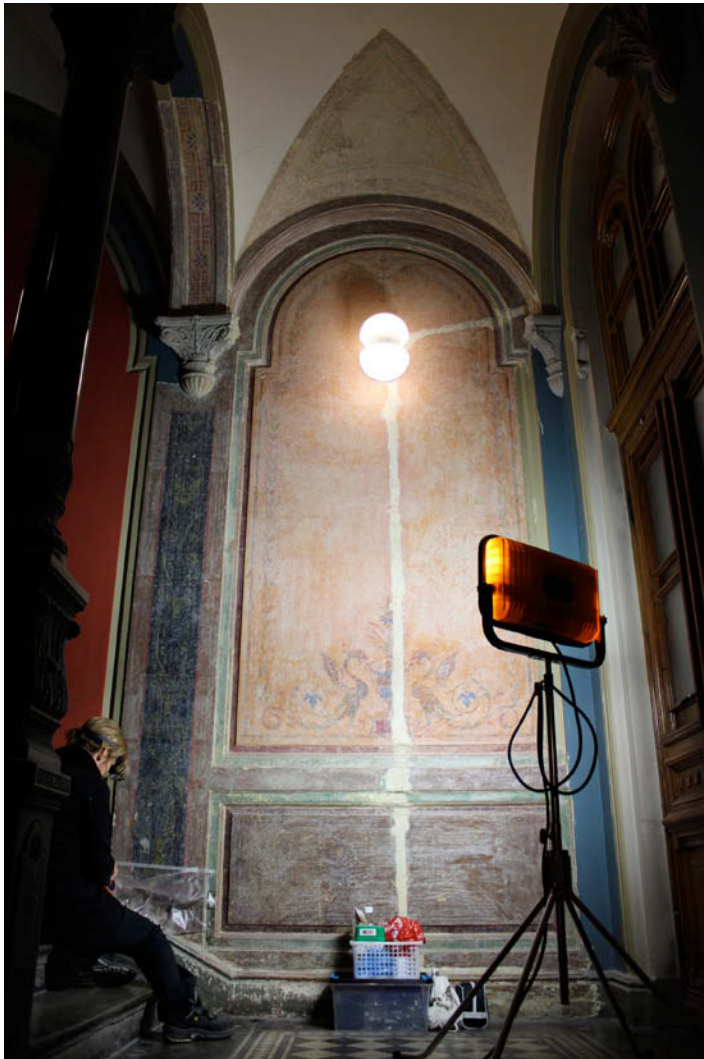
Tasanteen koristekentät ennen puhdistuksen aloitusta.

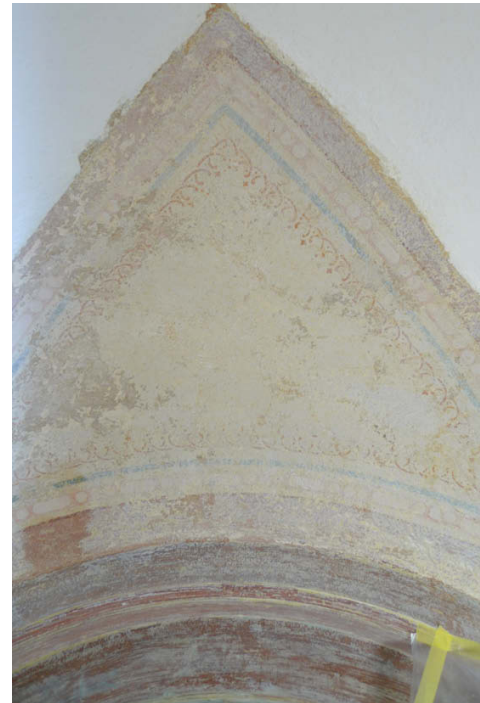
Vasemmassa kuvassa katto on vielä puhdistamatta.

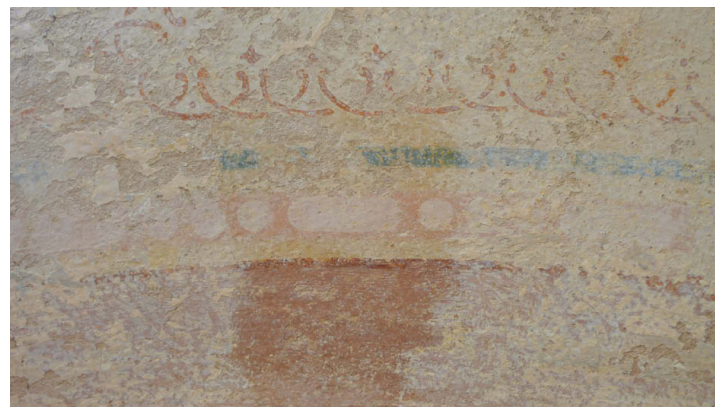
Alakuvassa keskellä alue, johon on jo puhdistustesti tehty.
