# Halla

Alapohja- ja seinärakenteiden konservointi- ja  
restaurointityöt 2013

Pajula, Erkkä

22.1.2014

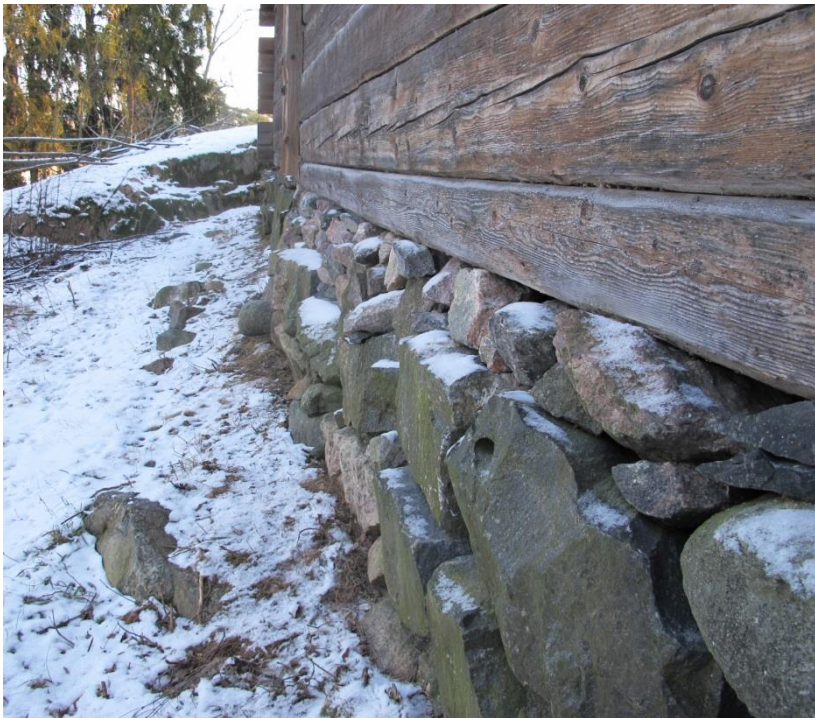
Kivijalka on kallistunut ulospäin pohjoisseinällä ja osittain myös painunut. Pohjoispuolella maanpinta on alemmalla kuin muilla seinillä ja se viettää talosta poispäin. On oletettavaa että kivijalkaa ei ole perustettu kallioon saakka ja routa on liikuttanut kivijalkaa. Kivijalan muutokset ovat aiheuttaneet myös seinähirsien vajoamista.

Kuva 1. Pohjoispuolen paranneltua kivijalkaa.

Kivijalan suurimpia peruskiviä ei siirrelty eikä maata muokattu. Kiviladontaa paranneltiin toiseksi ylimmistä kivistä lähtien (Kuva1.). Kallistuneita kiviä yritettiin työntää takaisin sisäänpäin, mutta pirtin uunin kiviä on osittain edessä. Osittain kiviä saatiin sisäänpäin ja näiden päälle ladottiin uusia tasaisempia kiviä. Kivijalan kantavia kohtia muurattiin 65/35KS-laastilla. Lisäkiviä hankittiin länsimetron louhinta työmaalta.

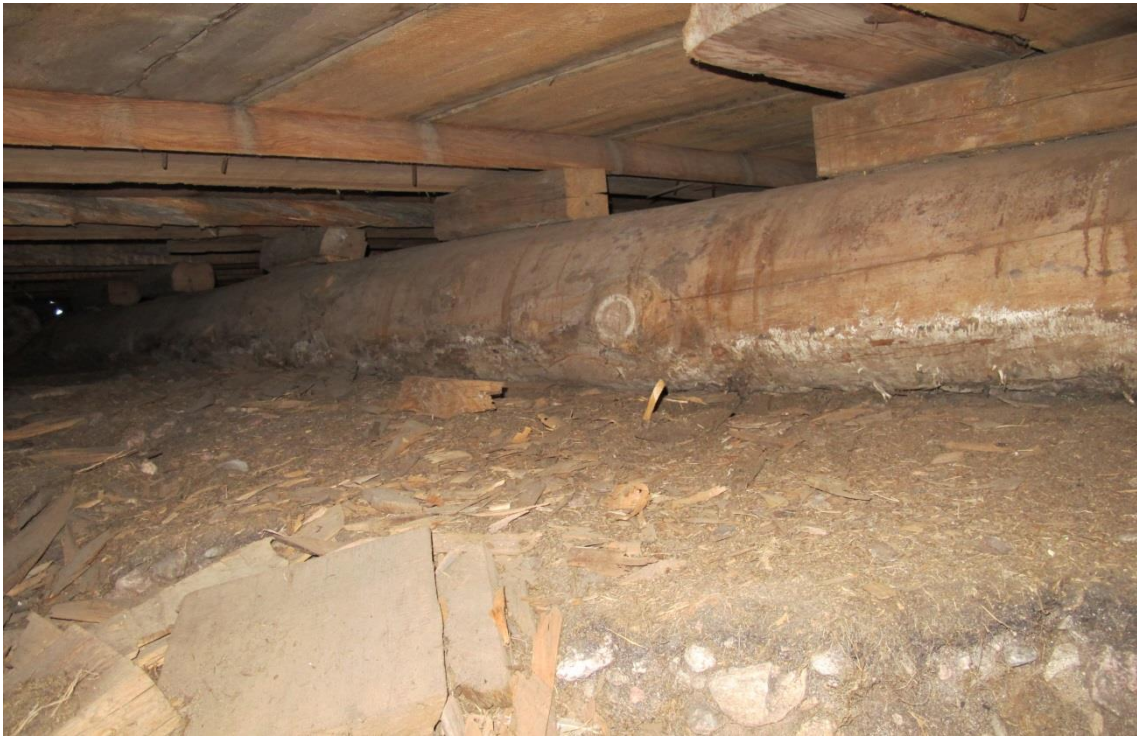
Pirtissä kaksi lattianiskaa ovat maata vasten ja niissä on lahottajasienen kasvustoa, lattia ei ole kuitenkaan vajonnut (Kuva3).

**Kuva 3. Alapohjassa oli paikoitellen runsaasti puujätettä.**

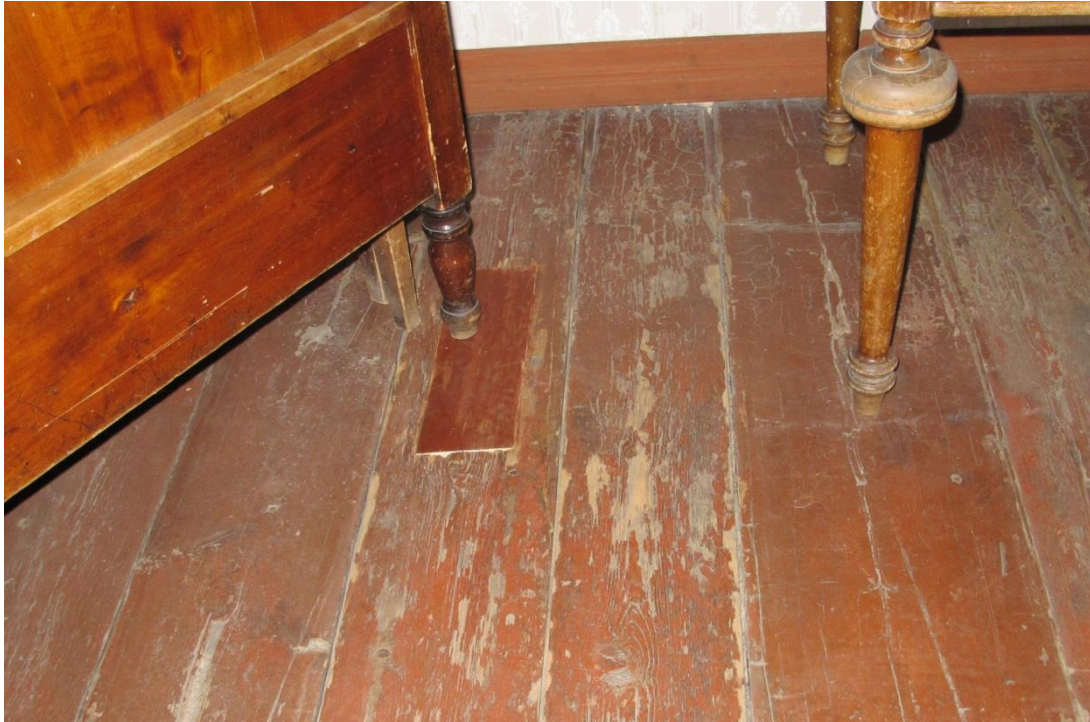
Osassa keittiön, ukonkamarin, pirtin ja porstuan lattialankuista on laho- ja hyönteisvaurioita niiden yläpinnassa. Osa vaurioalueista on niin syviä että ne voi aiheuttaa museovieraalle kompastumisvaaran.

Kuva 4. Isännänkamarin lattian puupaikkaus.

Lattialankkujen puupaikkaukset tehtiin pääosin verstaalla, ainoastaan pirtin yksi paikattava kohta tehtiin lankun ollessa paikoillaan. Puupaikkoja tuli porstuaan yksi, pirttiin yksi, keittiöön kaksi, ja isännänkamariin yksi. Isännänkamarissa oleva paikkapala pintakäsiteltiin lattian maalipintaa muistuttavaksi ohuella öljymaalilla (kuva4). Keittiön lattialankuissa on myös osittain maalia, mutta paikattavista lankuista se oli lähes kokonaan kulunut pois joten kyseisiä paikkapaloja ei pintakäsitelty. Paikkapalat kiinnitettiin B3 PVAc-liimalla.

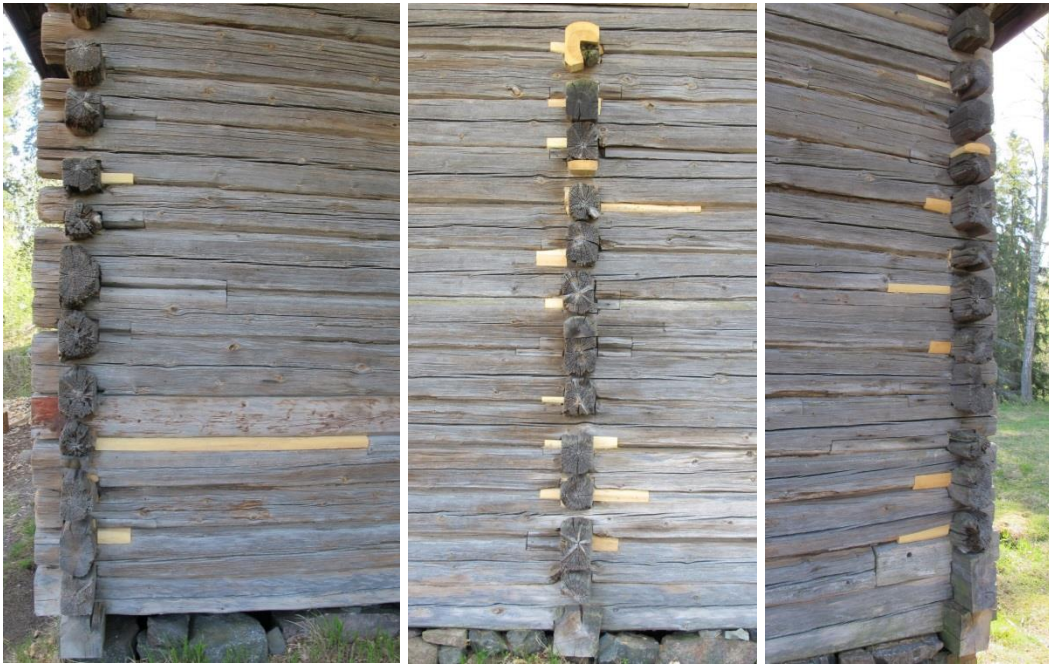
Kuva 5. Länsiseinän hirsien paikkaukset.

Paikkauksien tarkoitus on estää lunta ja vettä tunkeutumasta salvoksista seinien sisäpuolelle. Nurkkasalvoksista alkavista lahovaurioalueista poistettiin puuta Feinillä ja taltalla. Paikkapalat tehtiin männystä ja niitä tuli yhteensä 30 kpl:ta, joista yksi tuli väliseinän ylimmän hirren päähän. Paikkapalat kiinnitettiin piilonaulauksella pärenauloilla, päältä naulaamalla 60 mm nauloilla tai 8 mm puutapeilla. Paikkauksien yhteydessä salvoksia tilkittiin pellavariveellä.

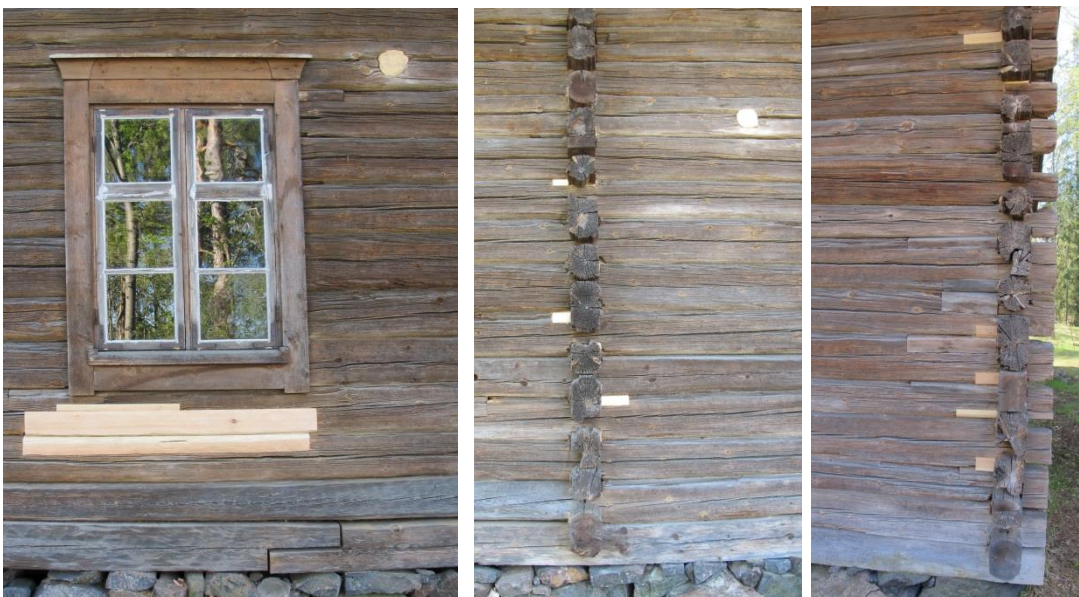
Kuva 6. Pohjoisseinän hirsien paikkaukset.

Lahopaikkauksia tehtiin yhteensä 15 kpl:tta ruokailuhuoneen ja isännänkamarin seinien osuudelle. Lisäksi tukittiin kamarien seinissä olevat pyöreätköt 100 mm halkaisijaltaan olevat aukot. Aukot on ilmeisesti alun perin olleet korvausilman tulo aukkoja, mutta Seurasaarella sisäseiniin laitettut kovalevyt ovat niiden edessä.

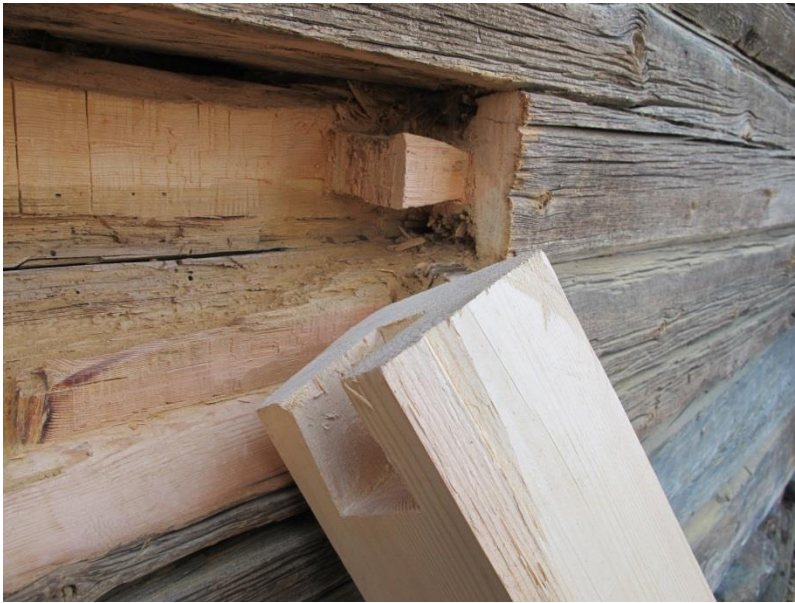
**Kuva 7. Neljännen hirsikerran paikkapalan molemmissa päissä on piilosinkkaliitos.**

Ruokailukamarin ikkunan alapuolella 3. ja 4. hirressä oli melkein koko seinän paksuinen lahovaurio johon tehtiin 1400 mm pitkät paikkapalat. Myös 5. hirren alapintaan tehtiin lyhyempi paikkapala.

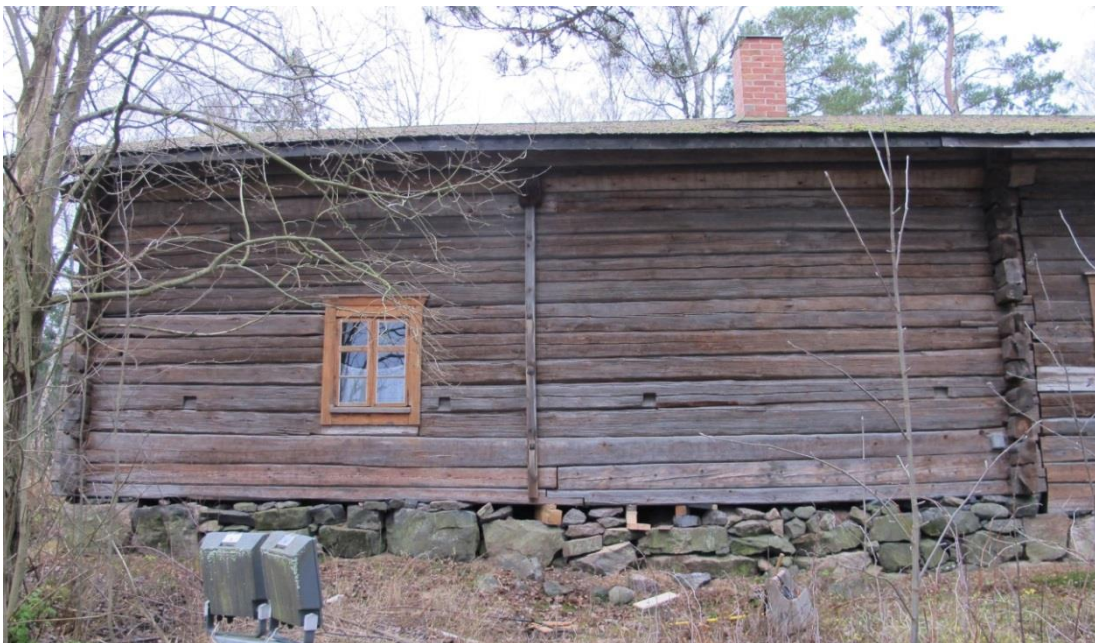
Pirtin pohjoisseinän keskikohdalla on kahdessa alimmassa hirsikerrassa jatkoskohdat. Tästä kohdasta porstuan nurkkaan saakka kivijalassa ei ollut kunnollista seinää kantavaa tuki pistettä, joten kyseiset hirret olivat vajonneet noin 50 mm. Marraskuussa 2012 pirtin alimpia vajonneita hirsii tunkattiin ja kiilattiin osittain ylöspäin. Seuraavana keväänä nostoa jatkettiin, mutta rakoa ei uskallettu tunkata umpeen, koska pirtin uuni on osittain kiinni seinässä. Rakoa jäi hirsien väliin vielä n. 20 mm:ä.

**Kuva 8. Pirtin pohjoisseinän keskikohdalla on selkeästi nähtävissä painuma.**
