## HÄMEENKYRÖN ISOPAPPILA

RAKENNUSTAPASELOSTUS

## HANKE

Hämeenkyrön Isopappilan sisäpuolinen entisöivä kunnostus.

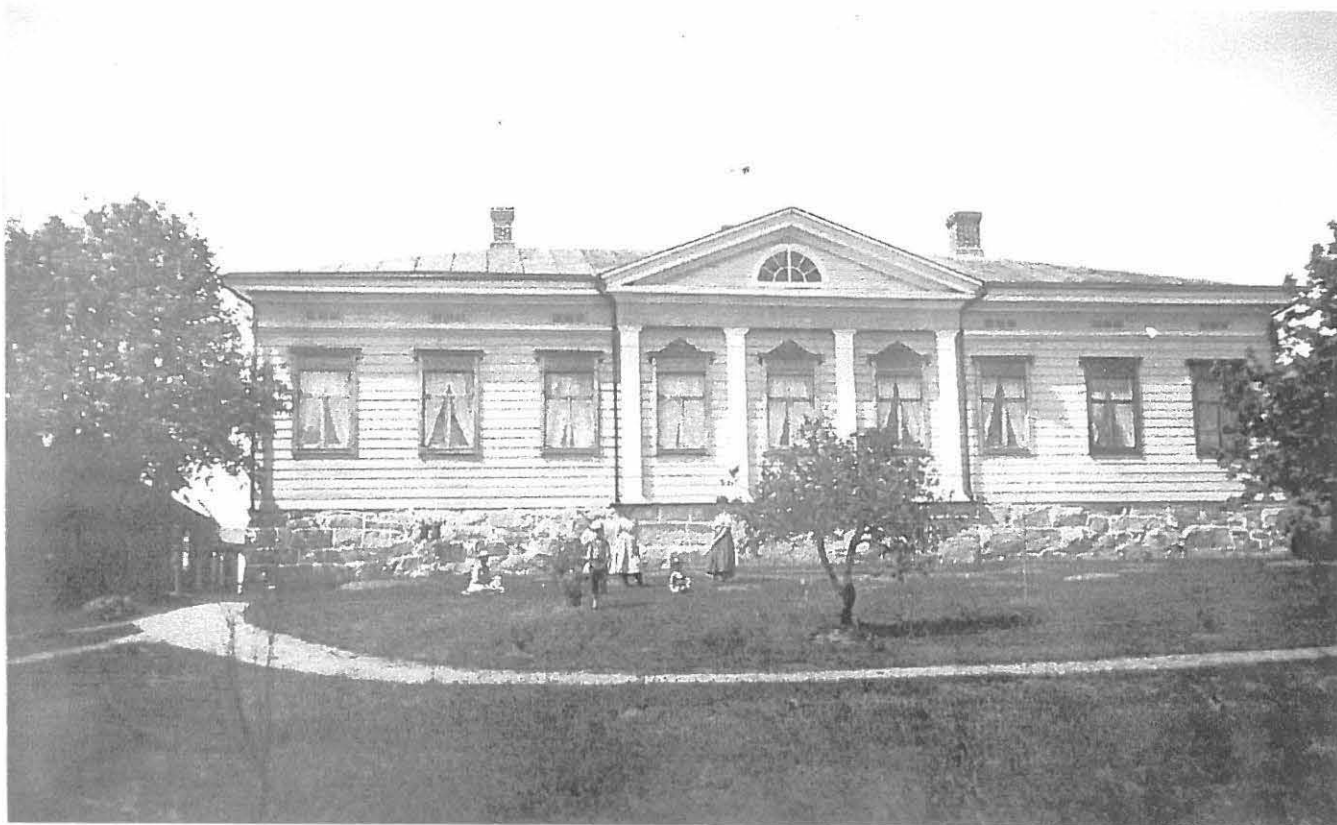
KUVA 4

Isopappilan puutarhan puoleinen julkisivu 1890-luvulla. Keskirisaliitin kohdalle rakennettiin vuosisadan vaihteessa avovilpola ja sen yläpuolelle ullakolta käytävä parveke. Valokuva Wivi Richter. Tampereen kaupungin museoiden kuva-arkisto.

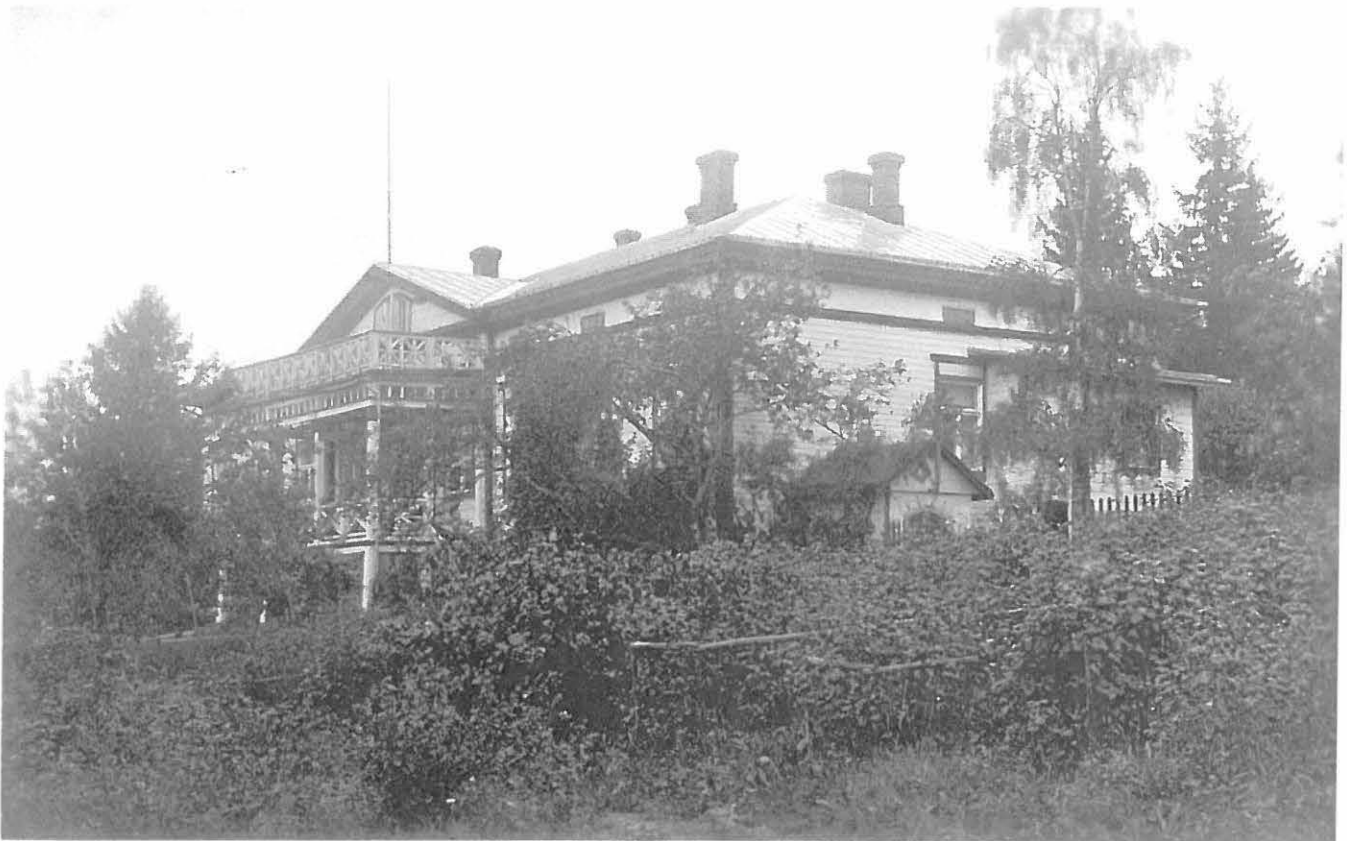
#### KUVA 5

Pappila ennen vilpolan perustusten ja kaiteiden uusintelua. Keittiön sisäänäyntikuisti on ollut pulpettikattoinen ja vanhan kellarin eteinen satulakattoinen. Julkisivuija on korostettu 1800-luvun lopulle tyypillisellä värityksellä. Peltikatto vaikuttaa uudehkolta, joten kuva on ilmeisesti otettu vuoden 1923 jälkeen. MV/HKA sign. 19.11.-73.

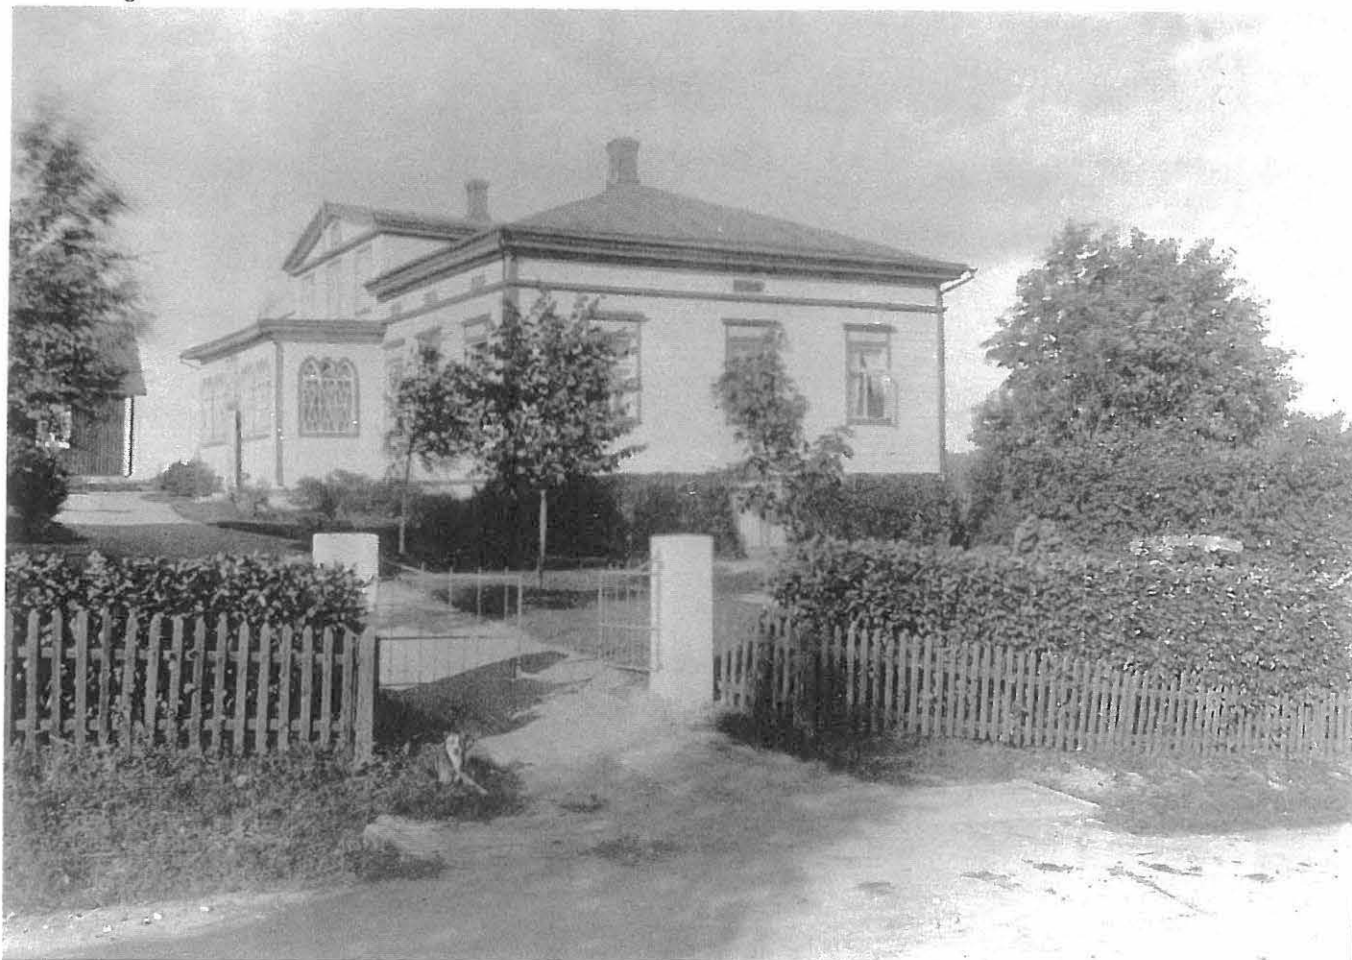
#### KUVA 6

Pappila ennen vuoden 1934 korjaustöitä, jonka yhteydessä rakennettiin tulenkestävä arkistohuone rakennuksen luoteispäähän. Samassa yhteydessä jäseneltiin eteistilat uudelleen. Arkistohuoneen alapuolelle tehtiin uusi kellaritila. MV/HKA sign. 30.XI -57.
