SEINIEN VÄRITYS *Katajanokan kasino*  
*Kesäsalisali*

# KATAJANOKAN KASINON VÄRITUTKIMUS

Väritutkimuksia kesä-heinäkuussa 1996  
Esko Nurmisen Maalaamo Oy  
Suvi Laitala

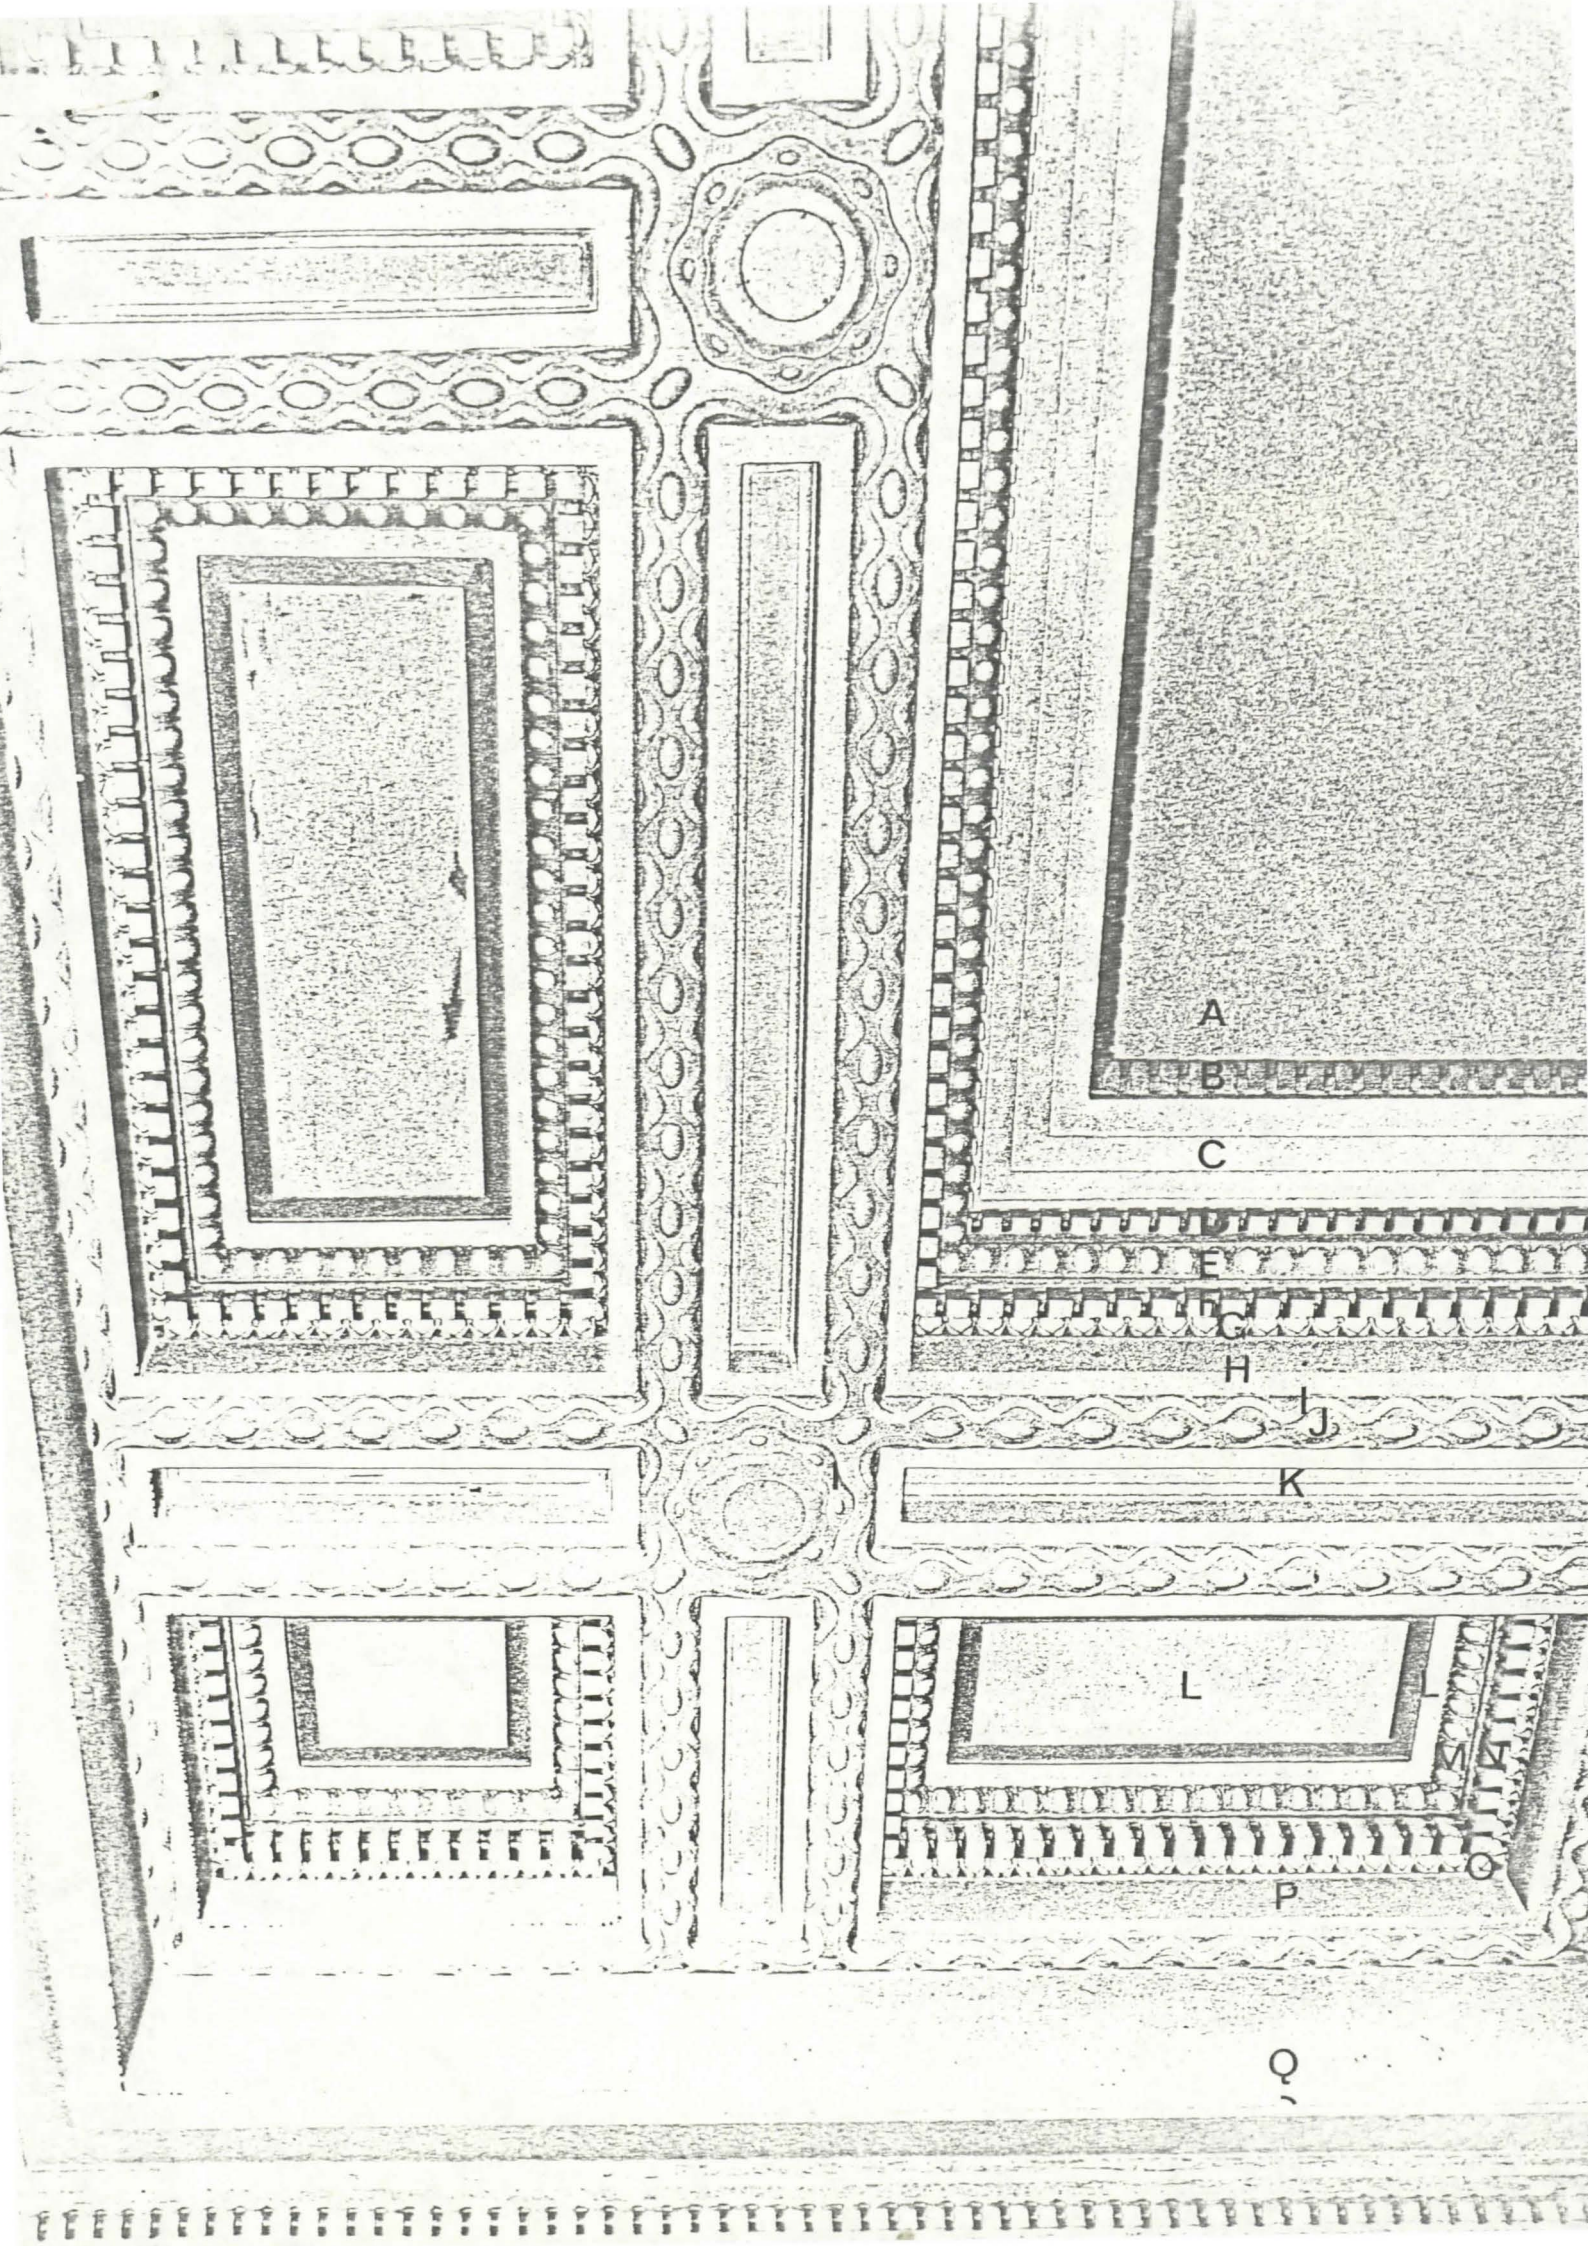
KATTOVÄRITYS

- A. MONICOLOR 714.2
- B. HAMMASLISTA KYLMÄ VALK.
- C. 882.25
- D. KYLMÄ VALK.
- e. MUNASAUVALISTAT  
KEIHÄÄNKÄRJET+KESKIOSAT KULTAPRONSSI  
MUUT 882.25
- F. KYLMÄNVALK.
- G. LEHTILISTA  
1 PRONSSIKULTA  
2 882.25
- H. 882.25
- I. 782.10?
- J. KULTAPRONSSI
- K. 882.25
- L. 882.25
- M. KULTAPRONSSI KUTEN E

MONICOLOR 714.2

MONICOLOR 882.25

MONICOLOR 782.10

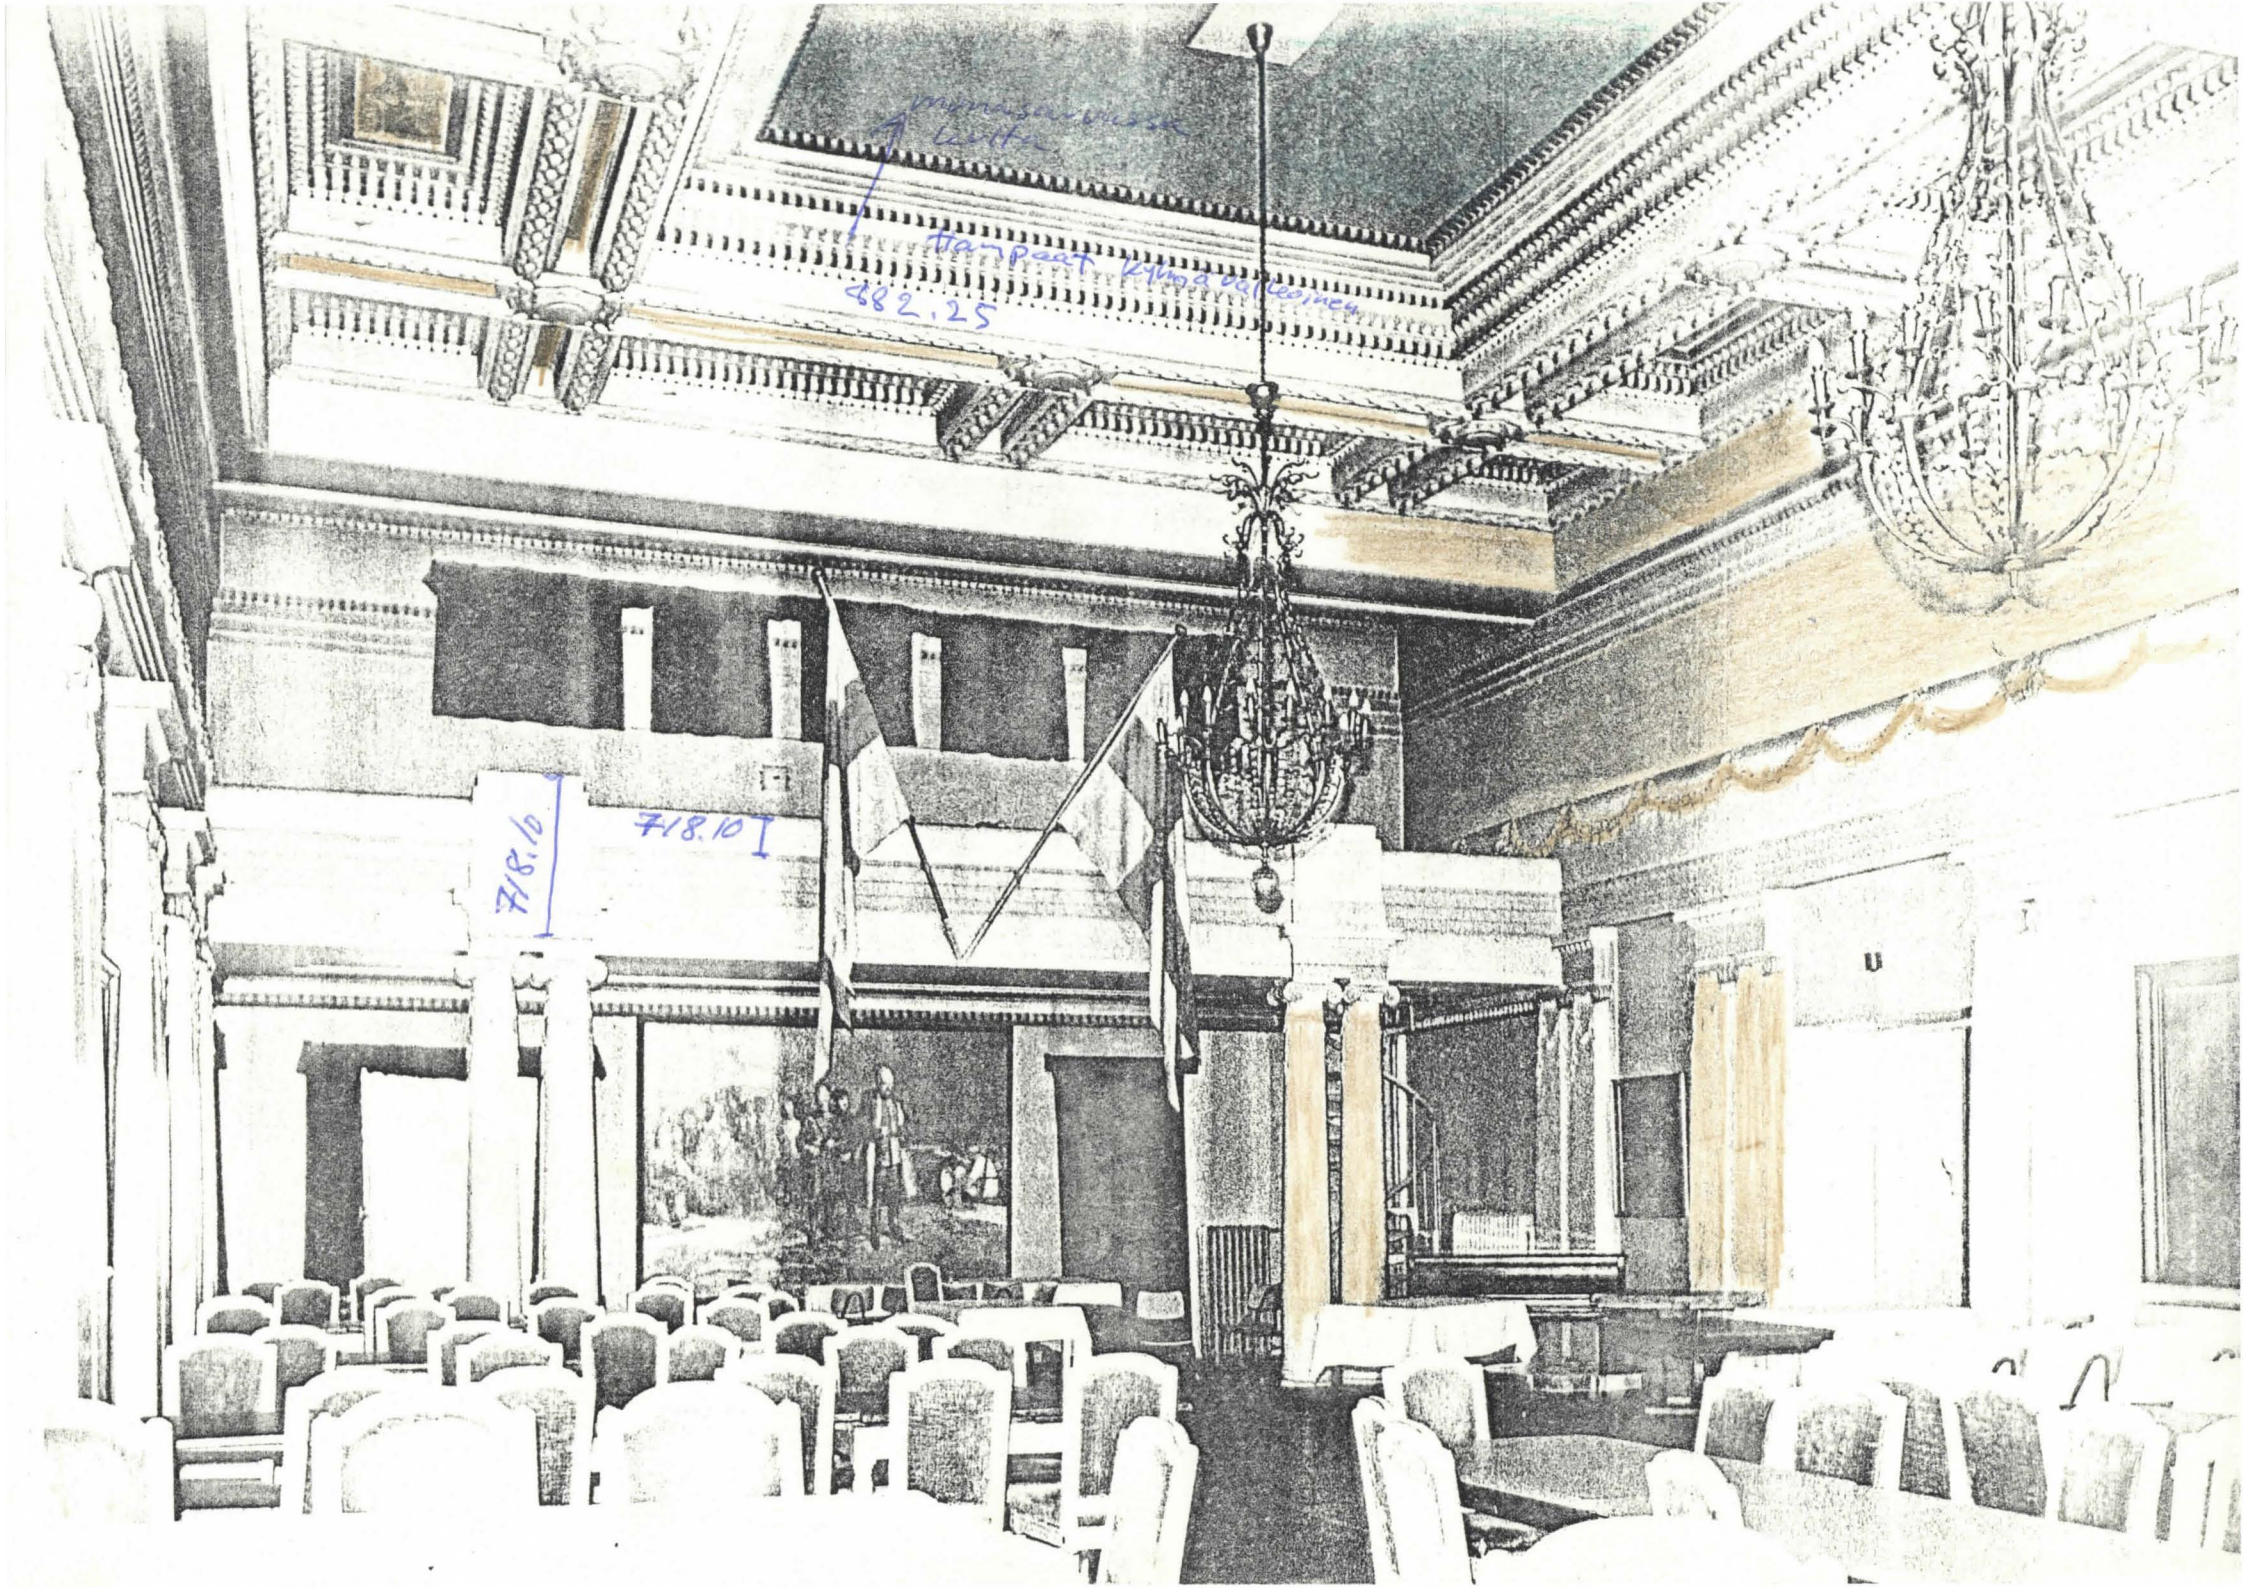
1. MONICOLOR 718.10

2. 882.25  
SEKÄ HELMINAUHAT KULTAPRONSSI

3. 882.25

4. KIPSIKORISTEET KULTAPRONSSI  
PILASTERIN PÄÄT

5. TINTORAMA 11-Y2R  
(MONICOLOR 702.5)

6. MONICOLOR 718.10

7. KIPSIKORISTEET KULTAPRONSSI

8. MONICOLOR 882.25

9. PILASTERIEN TAUSTA  
HARMAAN VUHREÄ

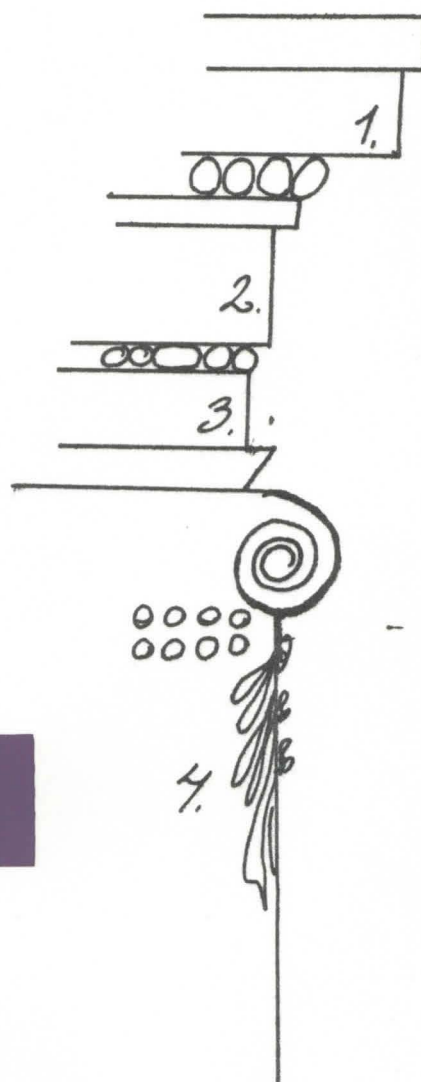
# PILASTERI

1.

I pinta

II 780.04

III kitti

IV 792.2

V rappaus

2.

II sama kuin seinäpinnassa I

III hiukan vaaleampi ja likaisempi kuin 835

IV 780.04

V kitti + rappaus

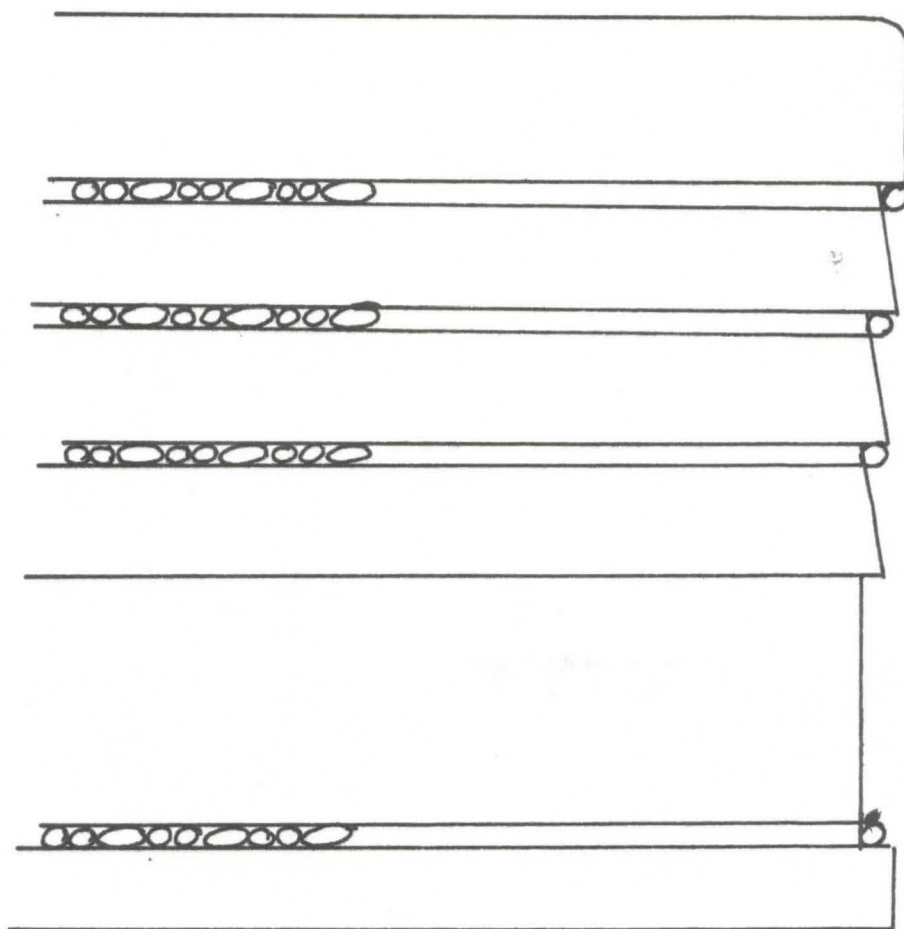
# PARVEKKEEN KAIDE

I pinta

II 780.04

III kittiä

IV rappaus

Vanhat kerrokset poltettu pois.

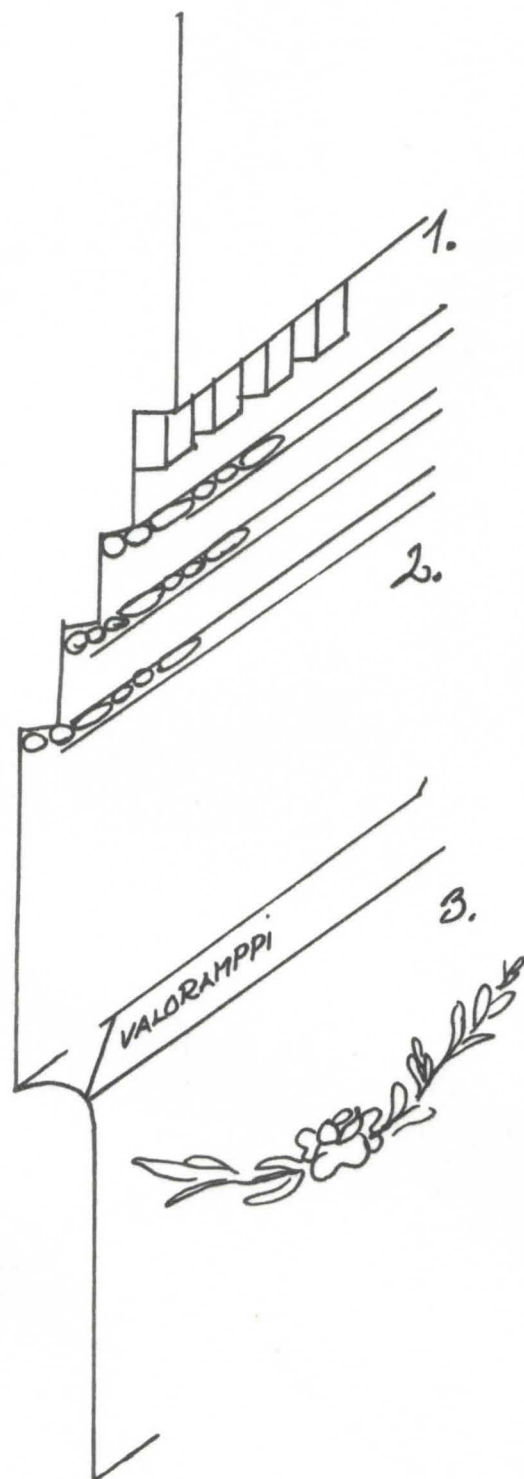
## SEINÄT

Numerointi pinnasta pohjaan

Hammaslistassa

I pinta

II 792.2

III kipsi

1. I pinta (vihreä)

II vaalenvihreä  
(ilmeisesti pohjustus)

2. I pinta (harmaa)

II 792.04

III 780.04

3. I pinta

Ruusuissa tummaa n. 881.75

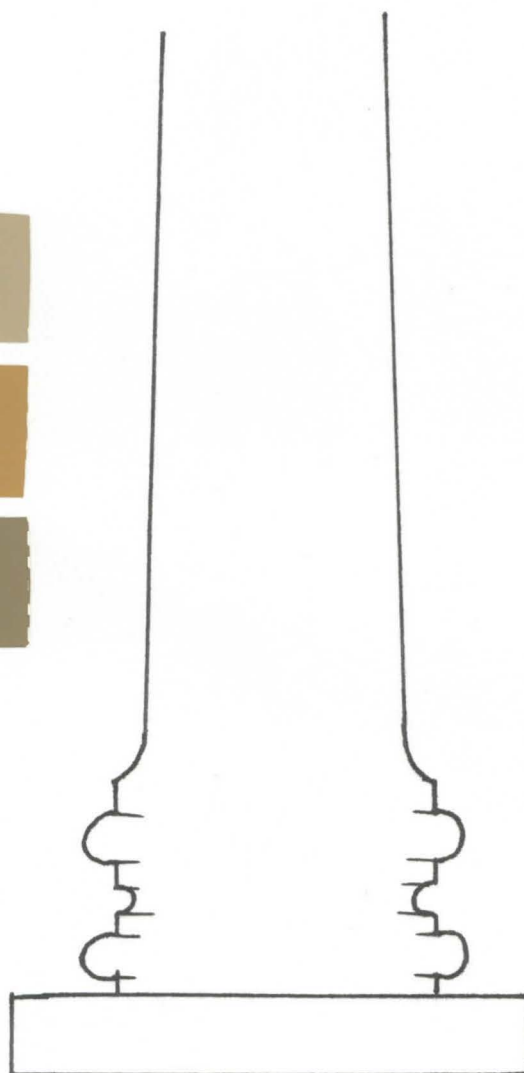
# PILARIT

I pinta

II n. 780.04

IV kitti

V kangas

VI kitti

VII n. 781.50

VIII n. 809,75

Juuressa makkara-  
listoissa n. 881,75

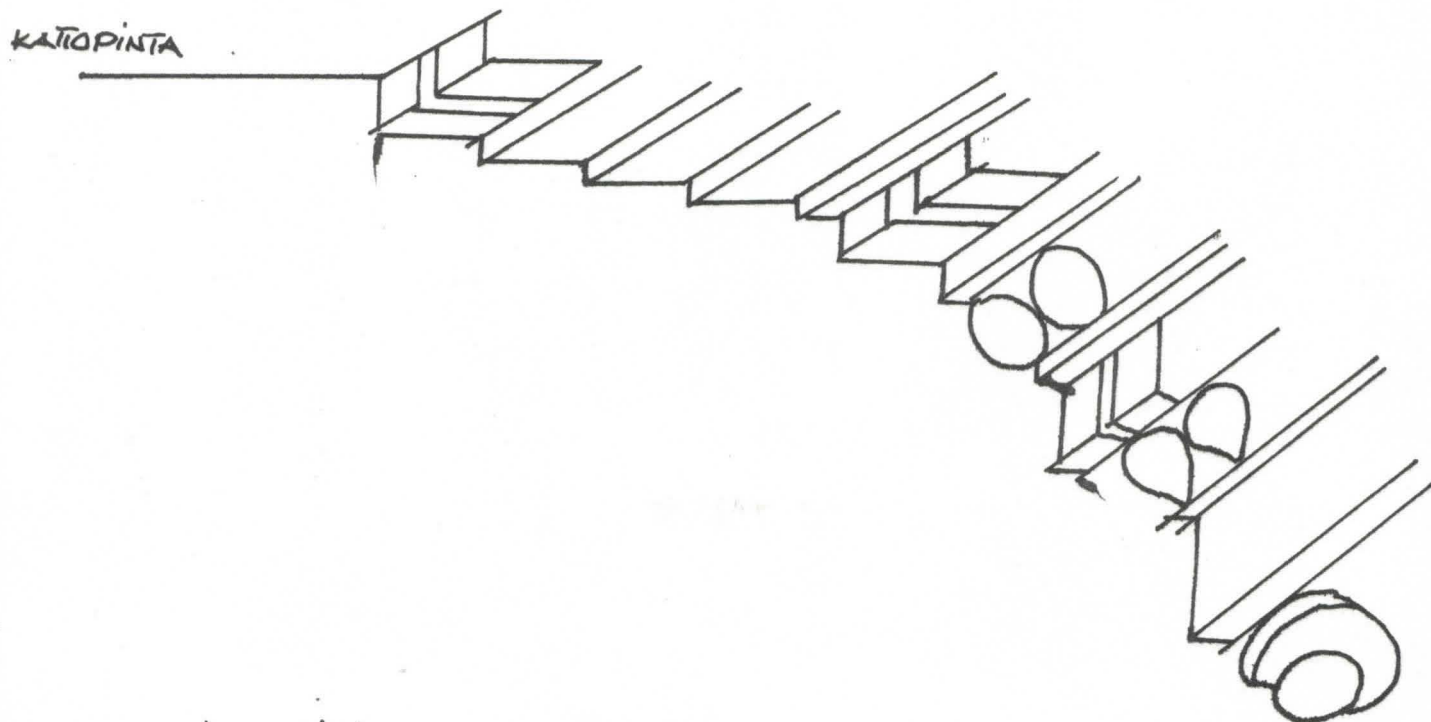
## KATTO JA SEN LISTAT

I pinta

II n. 792.2

III kitti

IV kitti + vihreä

n. 812.25 (hiukan vaaleampi)

V rappaus

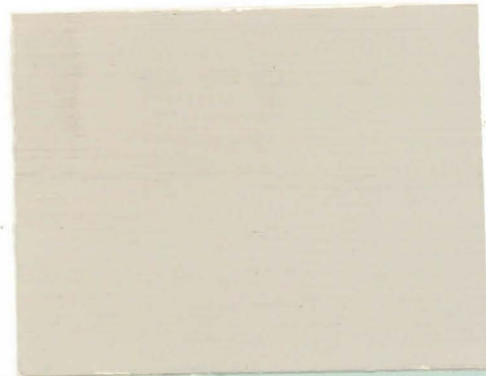
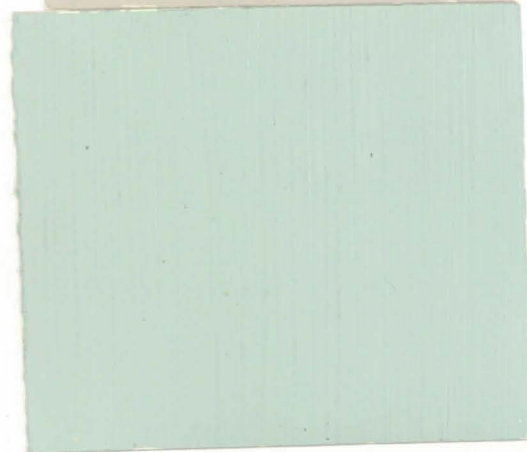
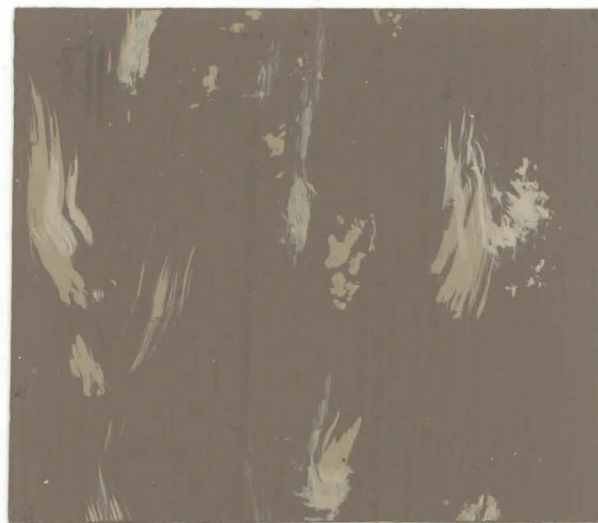
BAARI

- SEINÄVÄRI NYKYISEN ALTA

- ENNEN SEURAAVAA, SEINÄVÄRI.  
JÄÄNTEITÄ MYÖS  
OKRASTA VIIROITUKSESTA

- ALIN VERSIO (OSITTAIN)  
SEINÄVÄRI

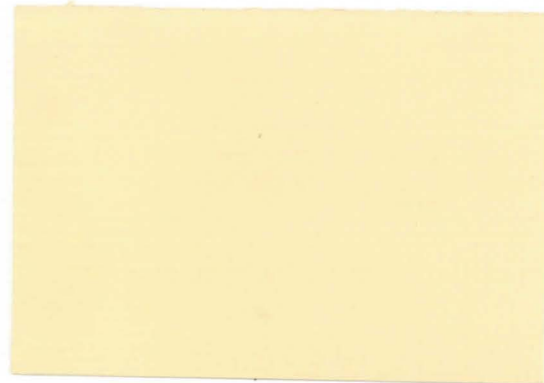
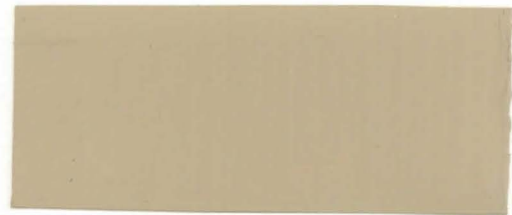
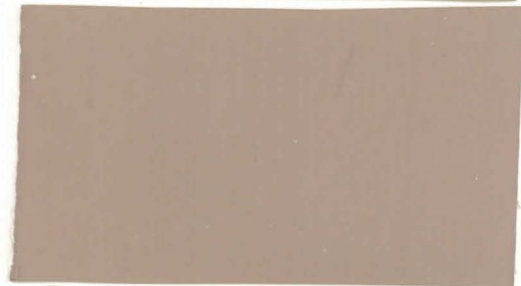
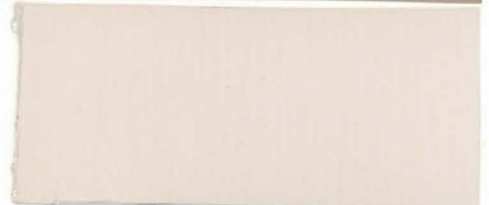
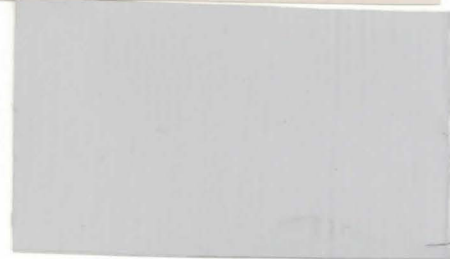
RAVINTOLASALI / MERISALI

- NYKYINEN VÄRITYS

KATTO : PUUTTUV

- SEINÄ

- SEURAAVA VAIHE :

- KOLMAS VAIHE :

- PUUTTUV VANHIMMAT,  
ALKUPERÄISET VÄRIT  
(BARISTA ? )

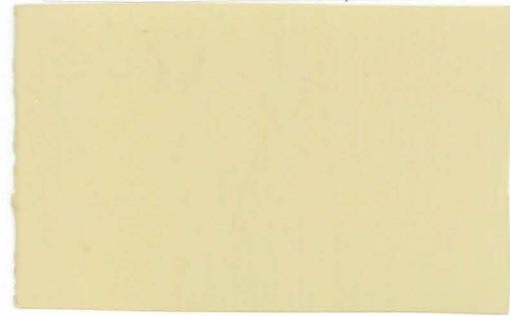
KARIMO-SALI

-SALIN NYKYINEN  
VÄRITYS

-PUUTTUU KATON  
KIPSILISTA

- KIPSIKORISTEET

- SEINÄVÄRITYS

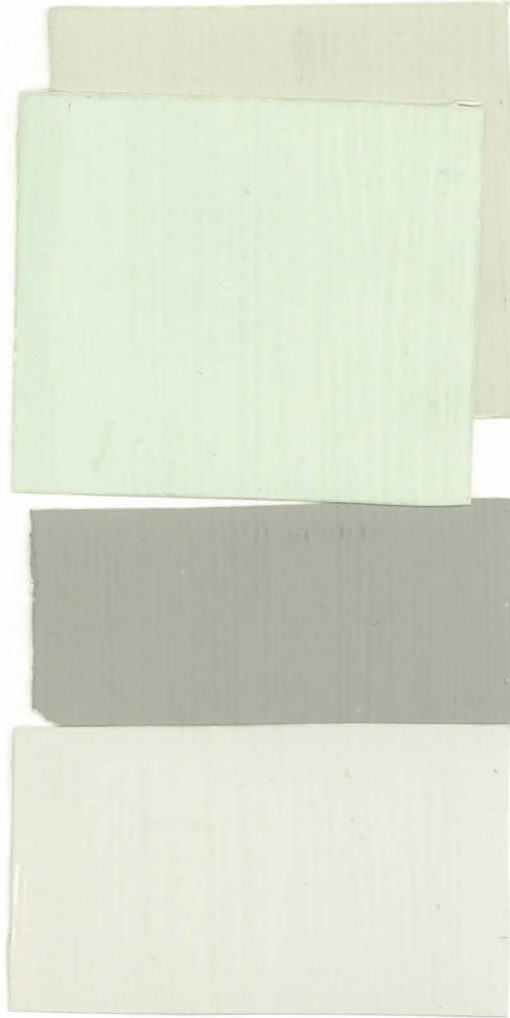
KARIMO-SALI

KOLMAS VAIHE

- KATTO

(KIRKKAAMPI VÄRI)  
TODENNÄKÖINEN

- KATON KIPSILISTA

- KIPSIKORISTEET; PUUTTUU

- SEINÄVÄRITYS

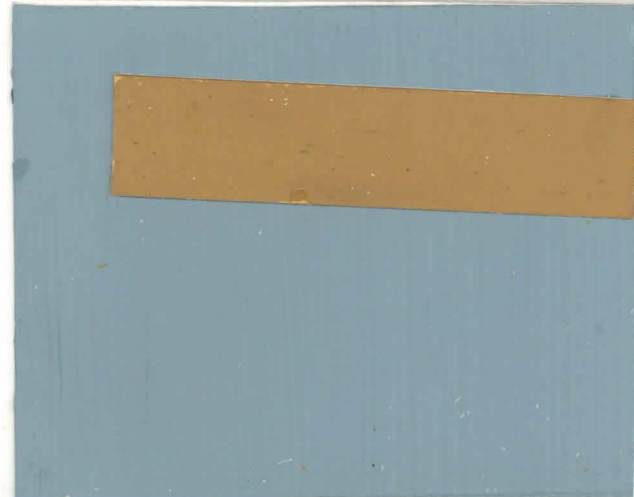
YLÄKERRAN PORRASAUULA

SEINÄT

- NYKYISEN ALLA

- SEURAAVA VAIHE

OKRA VIIVOITUS

- ALIN VAIHE

(KIVEN MUKAILUA ? )

KAIDETOLPAT JA

KAIDEPUU
