DOKUMENTTIKORTIT OJOISTEN KARTANON
PÄÄRAKENNUKSEN JULKISIVUUN TEHDYISTÄ
VÄRIPORTAIKOISTA 14.7-19.7.2010

Kohde/ talo Ojoisten kartano, Hämeenlinna

Tila/ huone Julkisivu

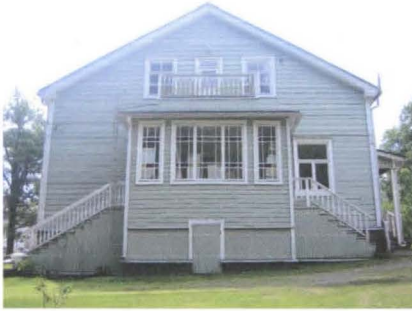
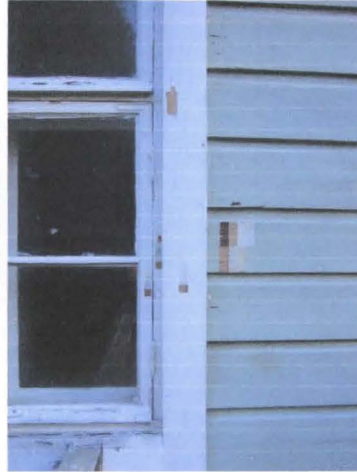
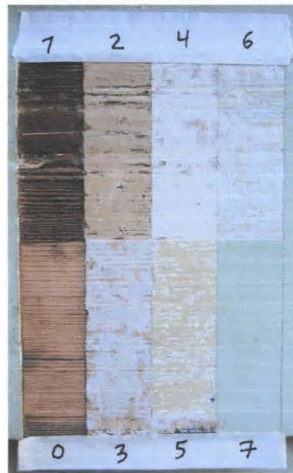
1 Tumman ruskean punainen öljymaali (?), S 6030-Y90R & S 7020-Y90R

2 Oranssin ruskea, S 2030-Y40R

3 Sinkkivalkoinen pohjamaali

4 Valkoinen öljymaali S 0502-Y

5 Oliivinvihreä öljymaali S 3020-Y

6 Sinkkivalkoinen pohjamaali

7 Pintakerros, vihreä 591X Tikkurila

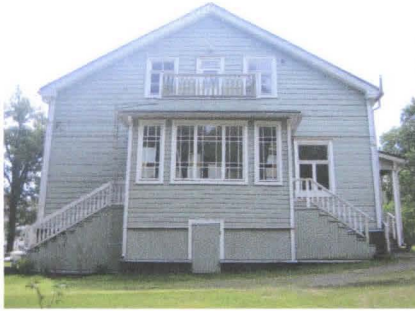
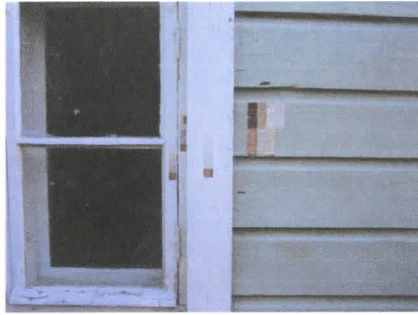
Itäseinä

1 Harmaansininen öljyväri

2 Vihreä öljyväri

3 Titaaninvalkoinen öljyväri

4 Keltainen öljyväri

5 Pintakerros valkoinen, jonka alla ohut pohjamaali

2. kerroksesta otetut väriportait

Väriportaitko ikkunan vuorilistasta

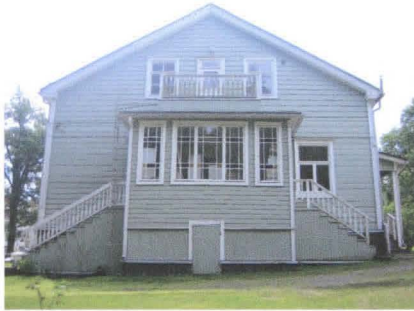
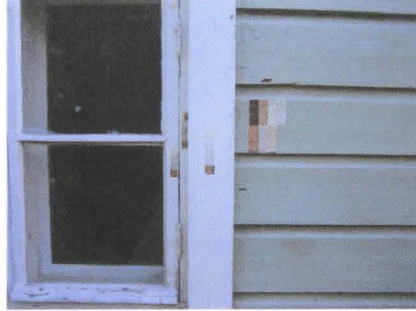
1 Sininen öljyväri

2 Vihreä kerros (kromioksidinvihreä)

3 Vihreä öljyväri

4 Keltainen öljyväri

5 Pintakerros valkoinen

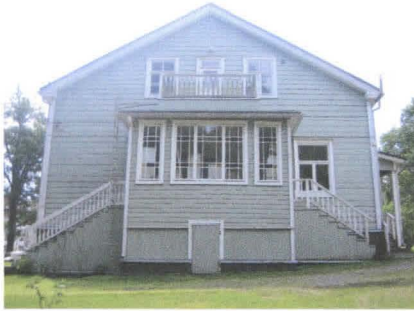
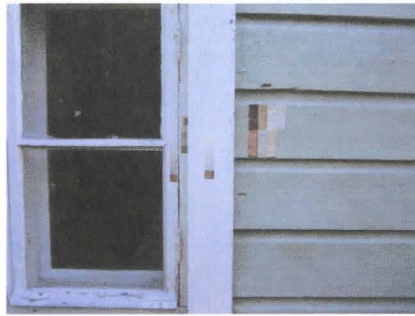
1 Sininen öljyväri

2 Vihreä öljyväri (alla ohut pohjamaali)

3 Keltainen öljyväri

4 Valkoinen värikerros tai pohjamaali

5 Pintakerros valkoinen

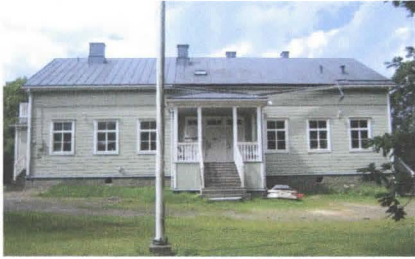
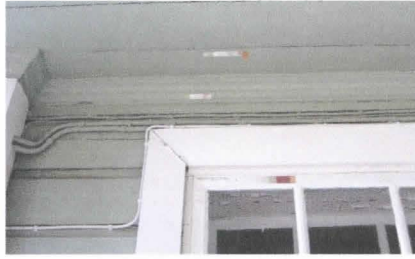
Seinämateriali Puu (Kuvassa 0)

Punaruskea öljymaali S 5030-Y80R

Vihreä öljymaali (Alla ohut pohjamaali sinkkivalkoinen) S 2010-G70Y

Harmaan sininen ohut öljymaali 610X A/1 Tikkurila

Vaalean keltainen S 0505-Y20R

Valkoinen öljymaali (pohjamaali kerrokselle 6 ?)

Valkoinen öljymaali 133A 1/A Tikkurila

Oviin ei tehty väriportaikkoa. Usein ovet ja ovien yläpuolella olevat ikkunat ovat olleet samanväriset.

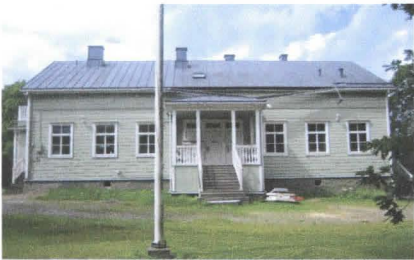
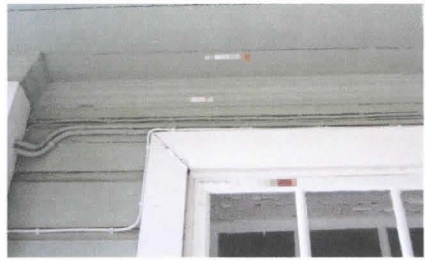
1 Harmaan sininen öljymaali

2 Todennäköisesti pohjamaali, ohut kerros, sinkkivalkoinen (?)

3 Titaaninvalkoinen paksu öljymaali

4 Oliivinvihreä öljymaali

5 Pintakerros, vihreä öljymaali, jonka alla ohut valkoinen pohjamaali

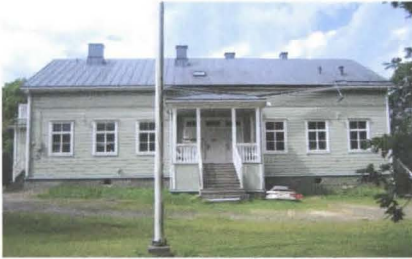
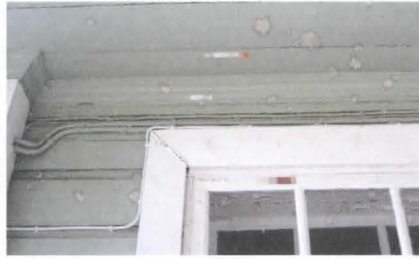
1 Oranssihtavan ruskea väri (?),
päällä pieniä hippuja
vaaleaa pohjamaalia

2 Vaaleanruskea
krakeloitunut öljymaali
S 1515-Y30R ja S 1510-Y30R

3 Harmahtava
krakeloitunut öljymaali
S 0603-G40Y

4 Rusehtavan lila,
krakeloitunut öljymaali
S 2005-Y70R ja S 2005-Y50R

5 Likaisen valkoinen
(hieman harmaa), ohut pohjamaali (?)

6 Ohut öljymaali,
S 1005-Y30R

7 Valkoinen paksu öljymaali,
S 0502-Y

8 Oliivinvihreä öljymaali
NCS S 3020-Y

9 Sinkkivalkoinen pohjamaali

10 Vihreä pintakerros
Tikkurila 591X A/2

Värikerrokset kuistilta, 1.kerros

Väriportaikko kuistin katosta

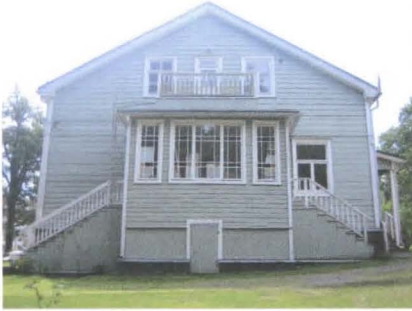
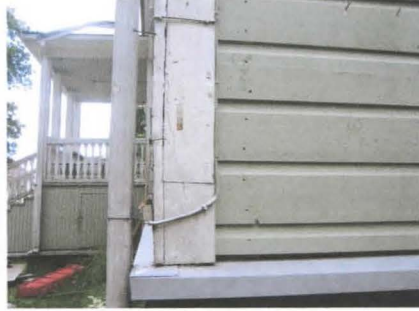
Itäseinä

0,0 Seinämateriaali
Puu (Kuvassa 0).0 Pohjamaali
Puun päällä tummanruskea kerros (?)

1 Vaaleanpunaiseen vivahtava ohut pohjamaali

2 Harmaansininen öljyväri
610X A/1 Tikkurila3 Vihreä öljyväri
S 1505-G90Y

4 Titaaninvalkoinen paksu öljyväri tai pohjamaali

5 Vaaleanpunainen ohut kerros, joka joko kerroksen 6 pohjamaali tai värikerros S 1005Y40R

6 Keltainen öljyväri
522X A/1 Tikkurila7 Pintakerros valkoinen, jonka alla ohut pohjamaali
133A 1 A Tikkurila

Väriportaikon sijainti itäseinällä 1. kerroksessa

Väriportaikko kulmavuorilaudasta

Kaikki kerrokset öljyväriä
