# TAIVALLAHDEN KASARMI

Rakennushistoriaselvitys  
Museovirasto 2005

Taivallahden kasarmi  
Rakennushistoriaselvitys

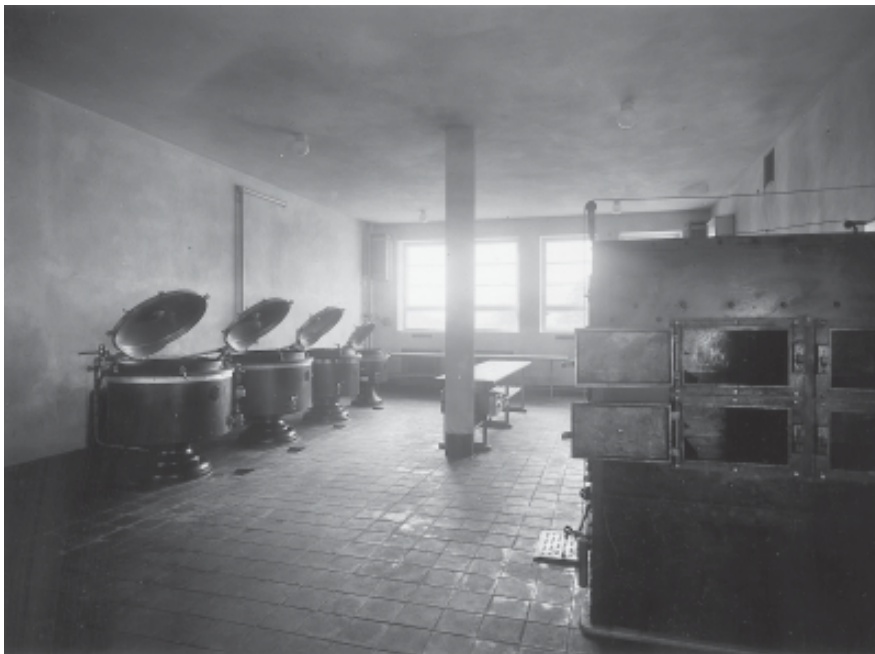
Kasarmin keittiö koneistuksineen. SRM.

Keittiö peruskorjattiin kokonaan 1993. Se johti muutoksiin myös rakennuksen muissa osissa: 2-4. kerrosten läpi johdettiin IV-kuiluryhmä. Se sijoitettiin pitkittäisenä kahden tuvan välisen seinän kylkeen. Ullakkokerroksessa yksi tuvista muutettiin IV-konehuoneeksi. Muutokset ulko- ja julkisivuissa rajoittuivat vähäisiin IV-laitteisiin vesikatolla. Keittiön yhteyteen pihan puolelle rakennettiin uusi lastauslaituri. Keittiön sisäänkäyntitilan porrasjärjestelyjä muutettiin myös, jotta tavarakuuljetukset voitiin tehdä yhdessä tasossa. Keittiön ikkunat uusittiin vanhan mallin mukaan. Kellarikerrokseen sijoitettiin sosiaalitilat.

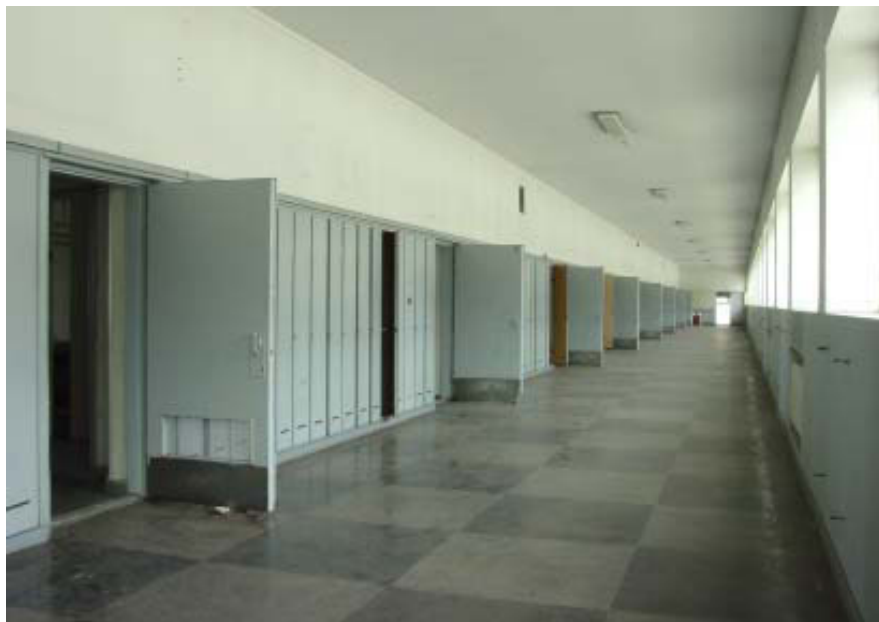
Käytävät ovat säilyneet ilmeeltään ja yksityiskohdiltaan alkuperäisinä. Virtaviivaista tilaa vahvistavat nauhaikkuna sekä linjakas kaappiseinä. MV. Tirilä.

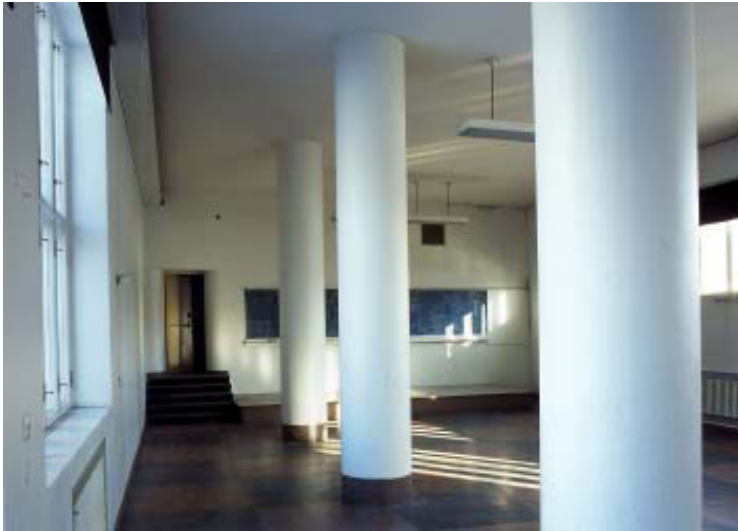
Tekninen opetussali. Sali suunniteltiin kestäämään kovaa kulutusta: autojen purkua ja kokoamista harjoiteltiin siinä. MV. Tirilä.

Opetustilojen sijoitus kapearunkoiseen siipeen mahdollistaa valon saannin kahdelta sivulta. Epäsymmetrisesti salin jaka va pylväsriivi vahvistaa tilan suuntaa ja on arkkitehtonisesti voimakas elementti. Tilojen tärkeyttä on korostettu lattiamateriaalien valinnalla. Entinen tekninen opetussali on jaettu kahtia.

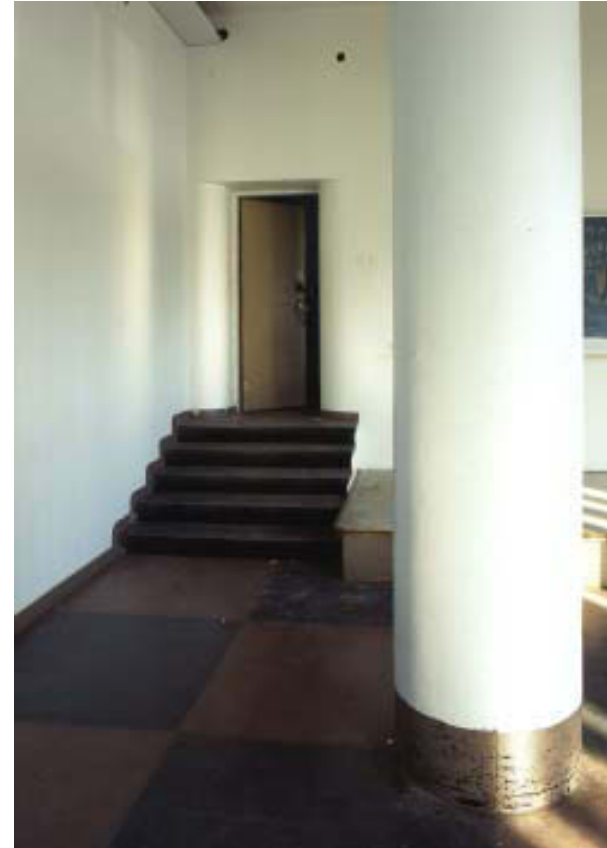
Portaikun betonimosaiikki kytkee porrashuoneen opetussaliin, pyöristetty ovenpieli puhuu pylväiden kanssa samaa kieltä. MV. Tirilä.

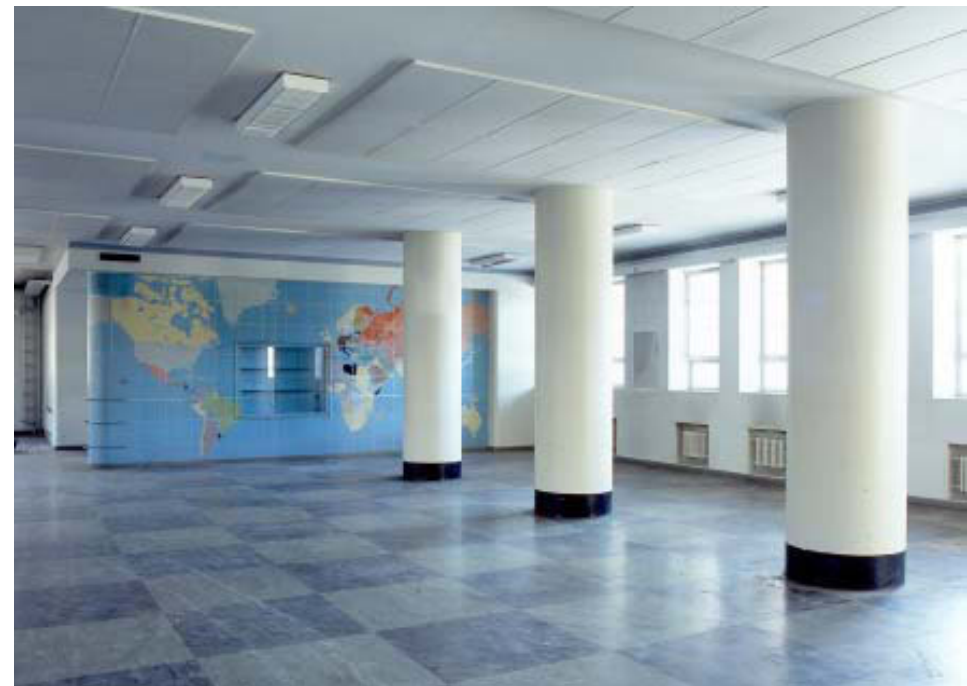
Ruokasalin kahdella pylväsrivillä on tilaan luotu juhluuutta ja monumentaalista ilmettä. MV. Tirilä.

Ruokasalin kahdella pylväsriivillä on luotu juhlavuutta ja mon umentaalista ilmettä sekä korostettu tilan suuntaa. Salissa tulee har vinaisen selkeästi esiin koko rakennuksessa tärkeässä roolissa oleva ehjien ja sileiden seinäpintojen suhde ikkunaseinien “aukotuksen” ja patterisyvennysten rytmiin.

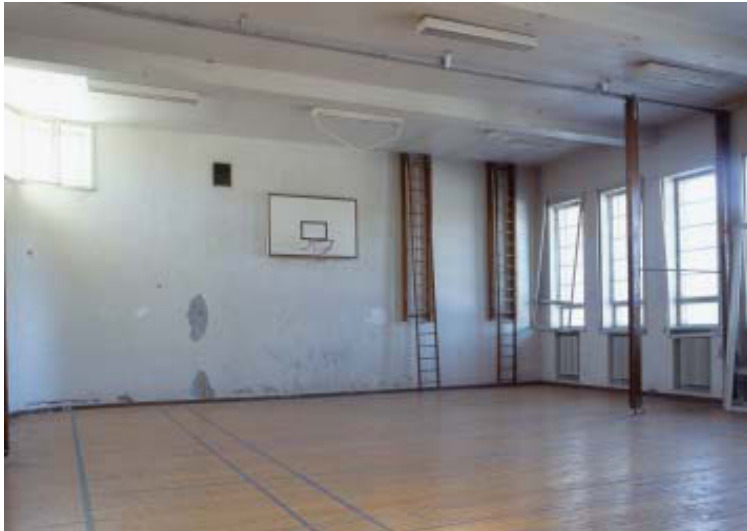
Voimistelusalalin korkea tila on valaistu kahdelta suunnalta. Erikoisuutena on kaareva yläikkuna. MV. Tirilä.

Voimistelusalali sijaitsee päällekkäin hygieniatilojen kanssa ja kuuluu niiden ohella kehon hyvinvointia palvelevien toimintojen tiloihin. Sali on korkea ja valoisa. Kasarmille poikkeuksellisesti betonipalkisto on näkyvissä.

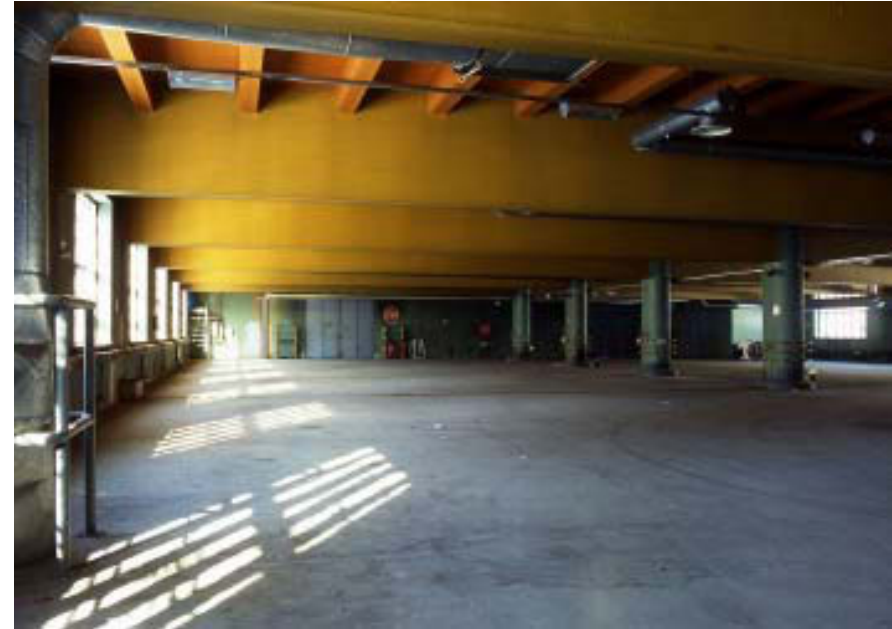
Suuren yhtenäisen tilan vaikuttavuutta korostavat kantavien rakenteiden jyrkkyys ja pitkät jännevälit. Kahdesta suunnasta tuleva valo on myös tilassa tärkeää. MV. Tirilä.

Suuren yhtenäisen tilan vaikuttavuutta korostavat kantavien rakenteiden jyrkkyys ja pitkät jänne välit. Mittakaavan, yksityiskohtien ja materiaalien lähtökohtana ovat olleet ajoneuvoliikenteen ja huollon tarpeet.

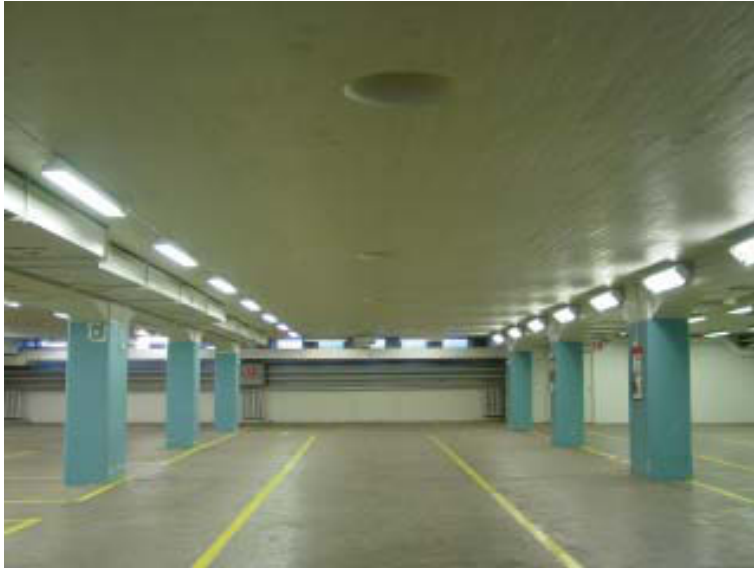
Kellaritila betonipintoineen. MV. Jetsonen.

Kellarissa kantavien rakenteiden ja kattopinnan valumuottikuviot sekä valaisimia varten suunnitellut katon pyöreät syvennykset antavat matalalle hallitilalle ilmettä.

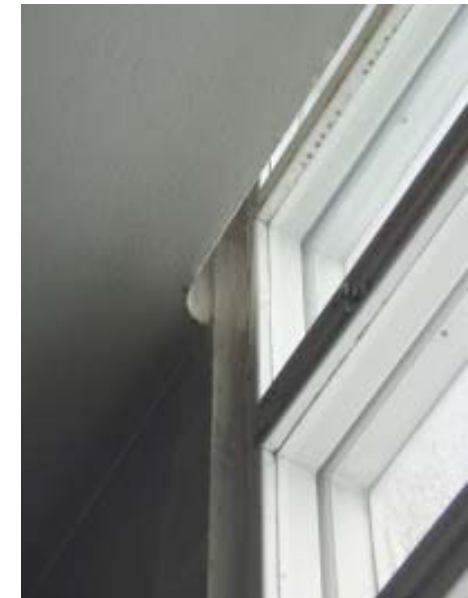
Pääporrashuoneen ikkuna jatkuu yhtenäisenä kerrosten läpi. MV. Jetsonen.

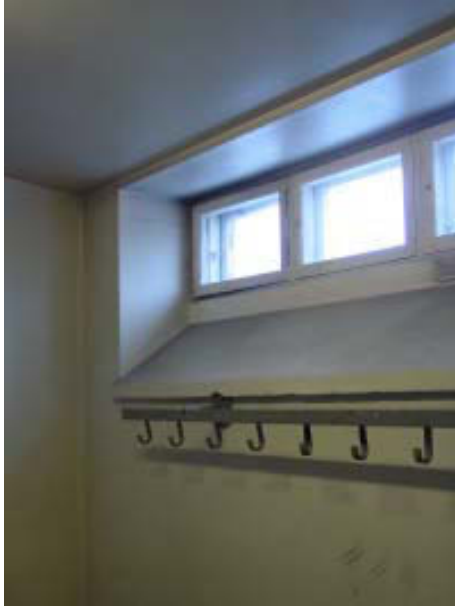
Kellari-ikkuna jyrkkine penkkeineen.  
MV. Jetsonen.

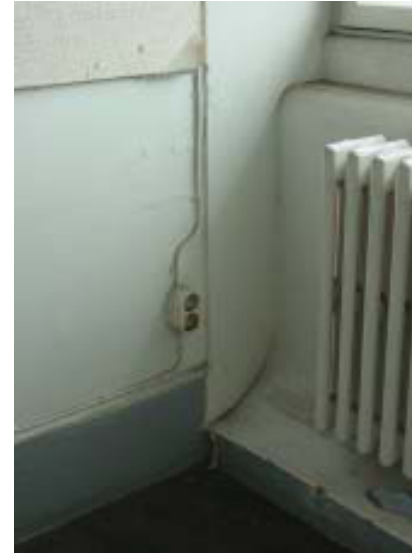
Lamellipatteri hygienia-tilassa.  
MV. Jetsonen.

Alkuperäinen ilmanvaihto on kasarmin normaalikerroksissa osittain jäljellä: seinähormiin on asennettu **IV-säleikkö** ja ikkunan alla on **tuuletusventtiili**, n.s. sommee – venttiili. Kasarmin keittiö-, kellari- ja ullakotiloissa on **uusittu ilmanvaihto**. Keittiötä lukuun ottamatta IV-elimet on useimmiten asennettu suoraan katossa kulkeviin putkiin, ilman alakattoa. 1990-luvun alussa kahteen päällekkäiseen tupaan on rakennettu uusi eteläseinän pituinen IV-hormi. Autohallin puolella ilmanvaihto on uusittu: IV-elimet on asennettu suoraan katossa kulkeviin putkiin ja alkuperäiset, hallin pilarien kyljessä kulkevat hormit on käytetty hyödyksi. Soittajakoulu - sotilaskodissa on täysin uusittu ilmanvaihto, pääasiassa kanavisto on vedetty käytävän alakatoissa, IV-elimet on sijoitettu huoneiden seinien yläosiin. Rakennuksen länsipäädystä on joissain paikoissa jäljellä toimiva messinkinen tuuletusventtiili.
