# **KONSERVOINTIRAPPORTTI 2011-25 / Pro Artibus**

Kohde: Svenska teatern – Ruotsalainen teatteri, lämpiö, kaksi holvikaarimaalausta  
Pohjoisesplanadi 2  
00130 Helsinki

Eva Törnwall-Collin  
Molière-henkilöryhmä 1939  
Öljy kankaalle  
203 x 340

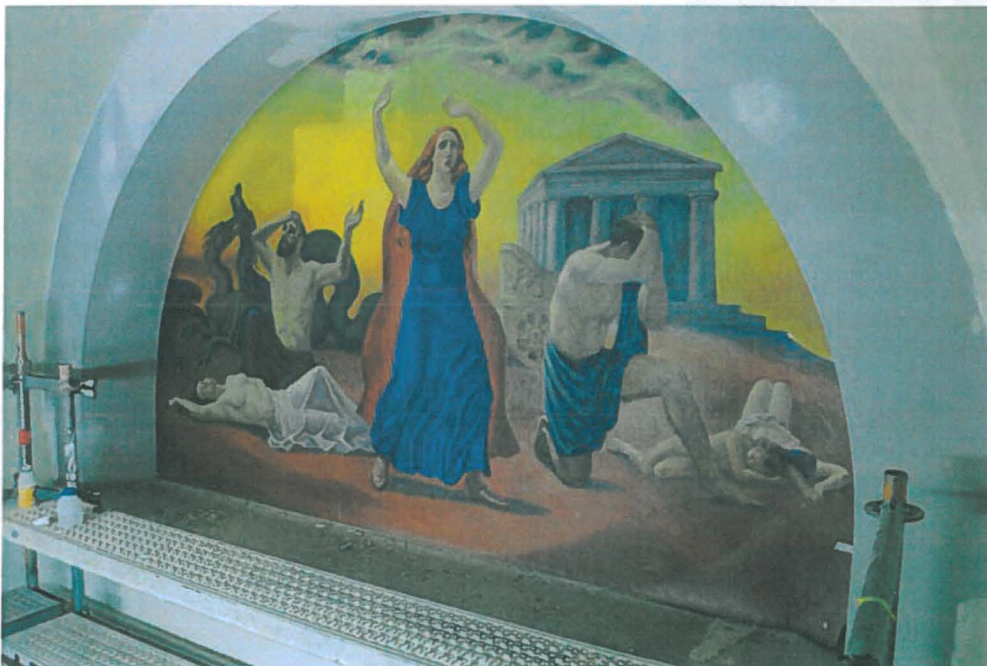
Ennen konservointia, koepuhdistusalue näkyvissä 18.11.2011

Maalaus on liimattu jänisliimalla kaariholvin rapattuun pintaan. Kuvassa näkyy selvästi, miten maalauksen oikea reuna on irronnut alustastaan. Myös vasemmassa reunassa on deformaatioita.

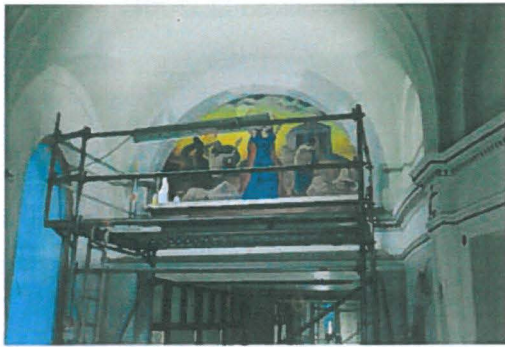
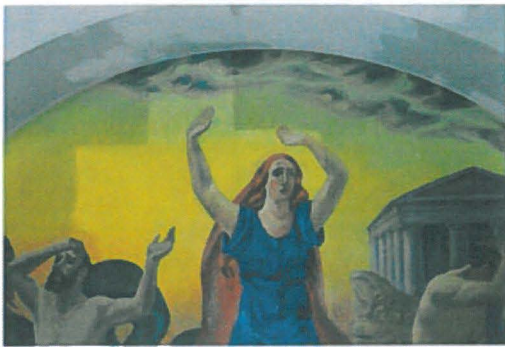
Puhdistettua aluetta

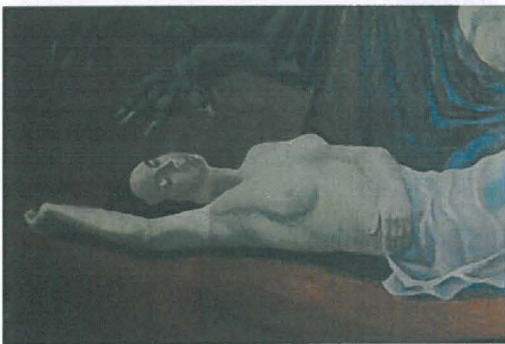
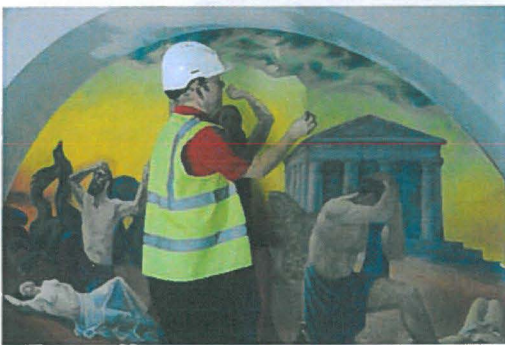
Puhdistus pumpulipuikolla.

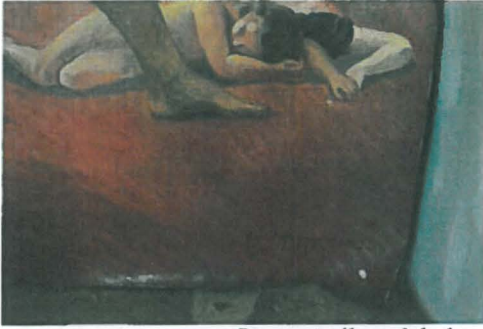
Irronnut oikea alakulma.

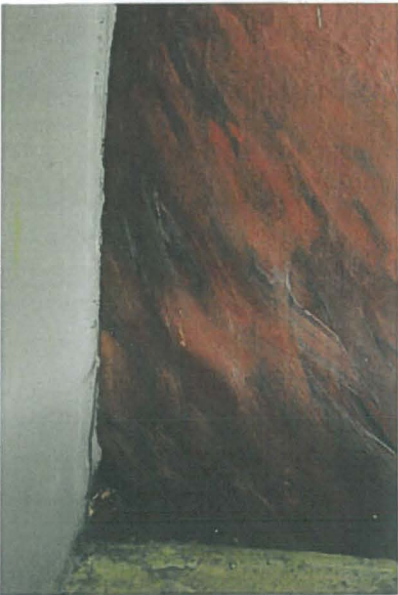
Vasen alareuna, jänisliima on injektoitu kankaan ja seinän väliin.

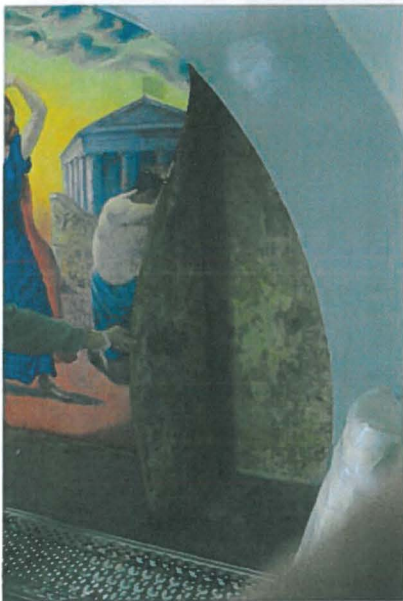
Irronnut oikea kulma

Maalaus on liimattu alustaansa eläinliimalla. On hieman vaikeata arvioida liiman vahvuutta, pohjan esiliimauksen käytin ohuempaa jänisliimaa n 5 % jonka jälkeen lisäsin liimamäärää, jolloin vahvuudeksi tuli ehkä n 10 % Saadakseni liiman paksummaksi lisäsin hieman vehnä jauhoa, liimaa levitettiin paksult molempiin pintoihin.

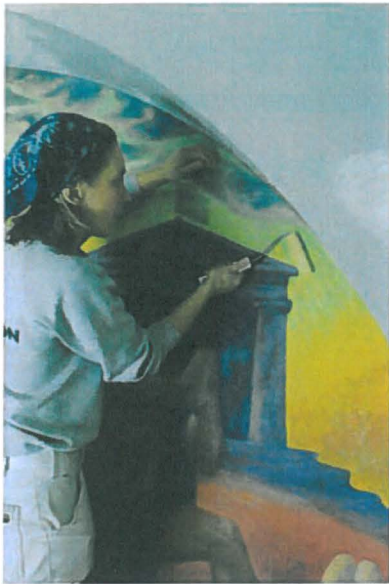
Birgitta Simpanen "telaa" liimaa reunoja kohti. Kuvassa myös puhdistamaton alue.

Kovettuneita reunoja oli vaikeata saada tarttumaan riittävästi alustaansa,. reunat naulattiin liimauksen ajaksi nupinauloilla..

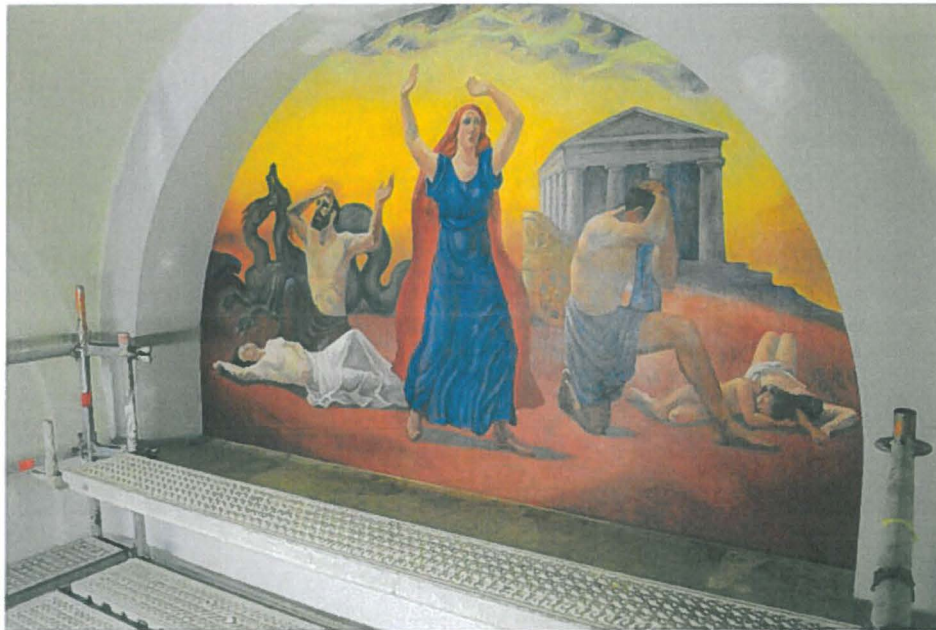
Valmis konservoitu työ 12.12.2011

Maalauksen puhdistuksen ja liimauksen jälkeen. pintaan on suihkutettu Talens Picture Varnish himmeä lakkaa, värin kuivuuden ja epätasaisuuksien vuoksi.

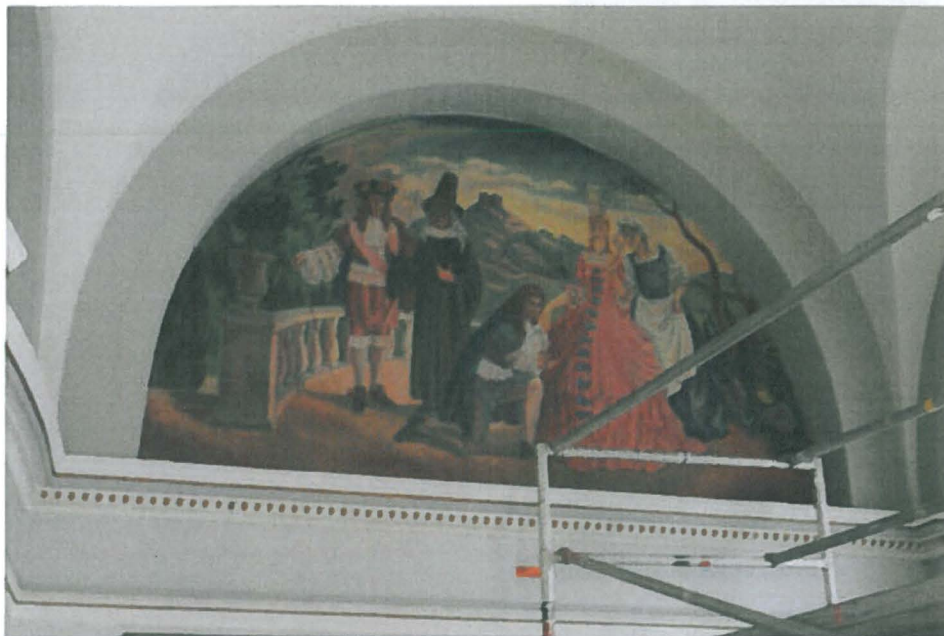
Ennen konservointia.

Ennen konservointia otettu kuva on epätarkka. Näkyvissä kuitenkin irronnut yläreuna sekä oikeassa alareunassa oleva irronnut alue. Maalaus on likainen ja näin ollen tummunut.

Maalauksessa deformaatioita sekä väreä joka oli osittain irronnut alustastaan, irronnut väri oli usein maalattu toisen värin päälle, joskin aikaisempia, jopa pohjustuksestaan irronneita alueita on restauroitu aikaisemmin.

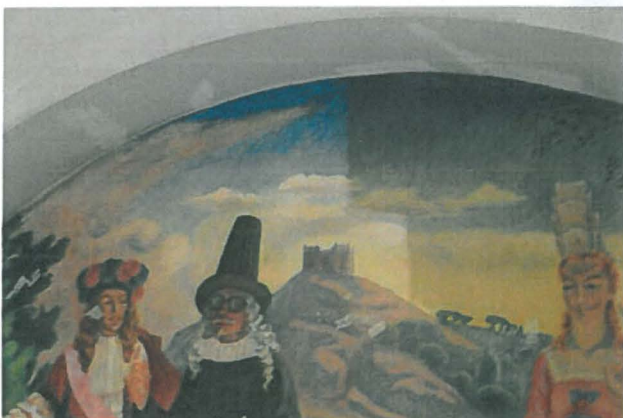
Puhdistettu alue sekä värivermistuslappuja, väri kiinnitetty 4 % jänisliimalla.

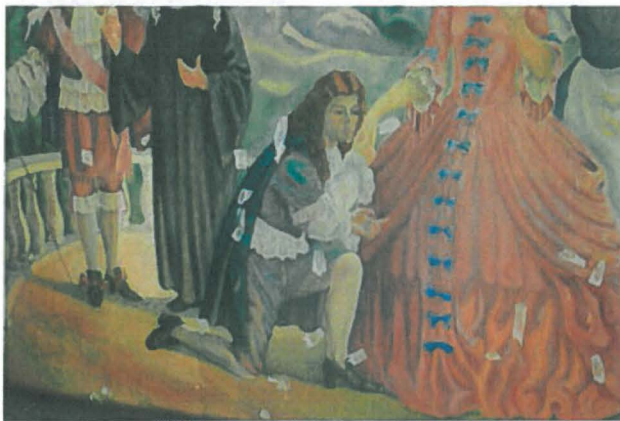
Värinvarmistuslappuja.

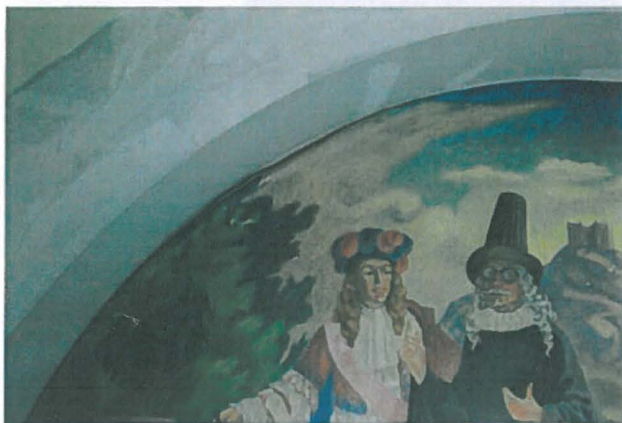
Irronnut vasen yläkulma.

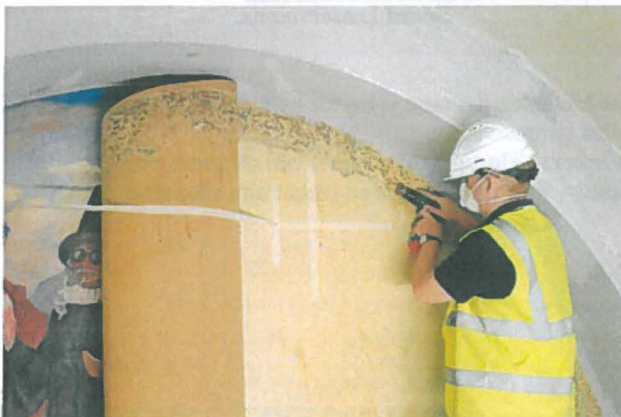
Maalaus oli liimattu seinään kiinni n 20 leveydeltä. Liima oli homehtunut ja liimajäänteet poistettiin mekaanisesti metalli-harjalla joka oli kiinnitetty porakoneeseen.

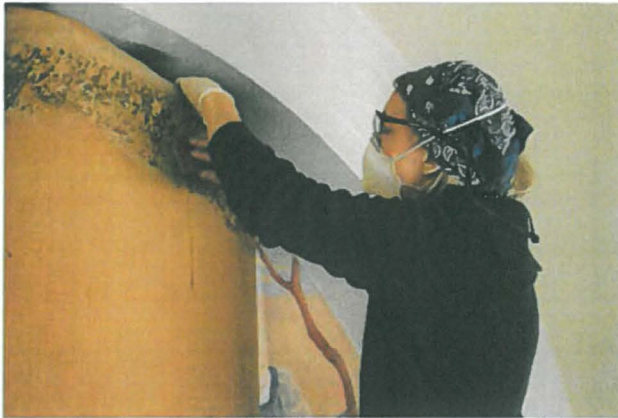
Liimajäänteiden poistoa santapaperilla  
Kuvassa Birgitta Simpanen.

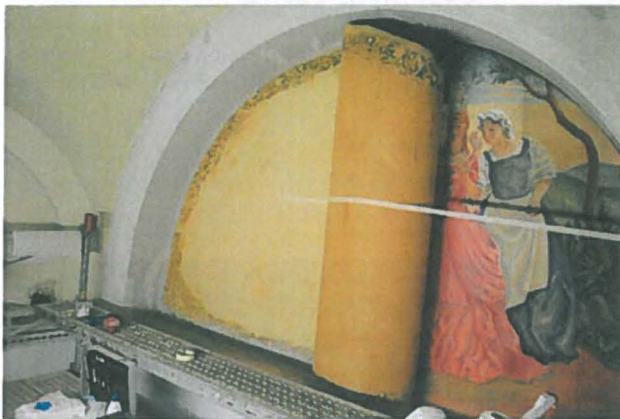
Puoliksi rullattu maalaus valmiina liimaukseen.

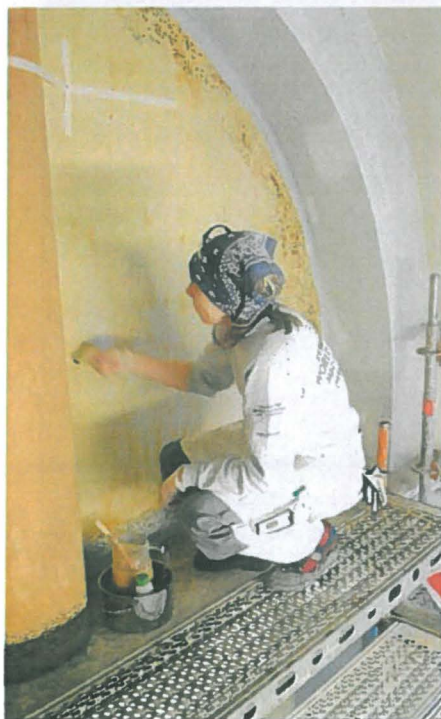
Paksuhkoa liimaa levitettiin sekä seinään ja maalauksen taustapuolelle. Maalaus painettiin alustaa vasten ja pienellä maalaustelalla "rullattiin" kiinni.

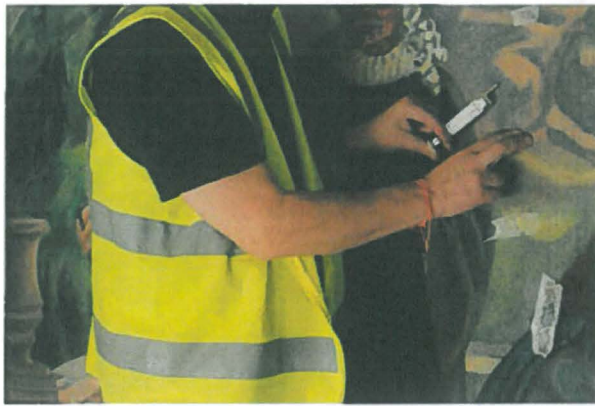
Injektointi

Maalaukseen jäi alueita jotka eivät tarttuneet riittävästi alustaansa, ne injektointiin jänisliimalla. Restaurointimaalaukset tehty akvarelliväreillä.

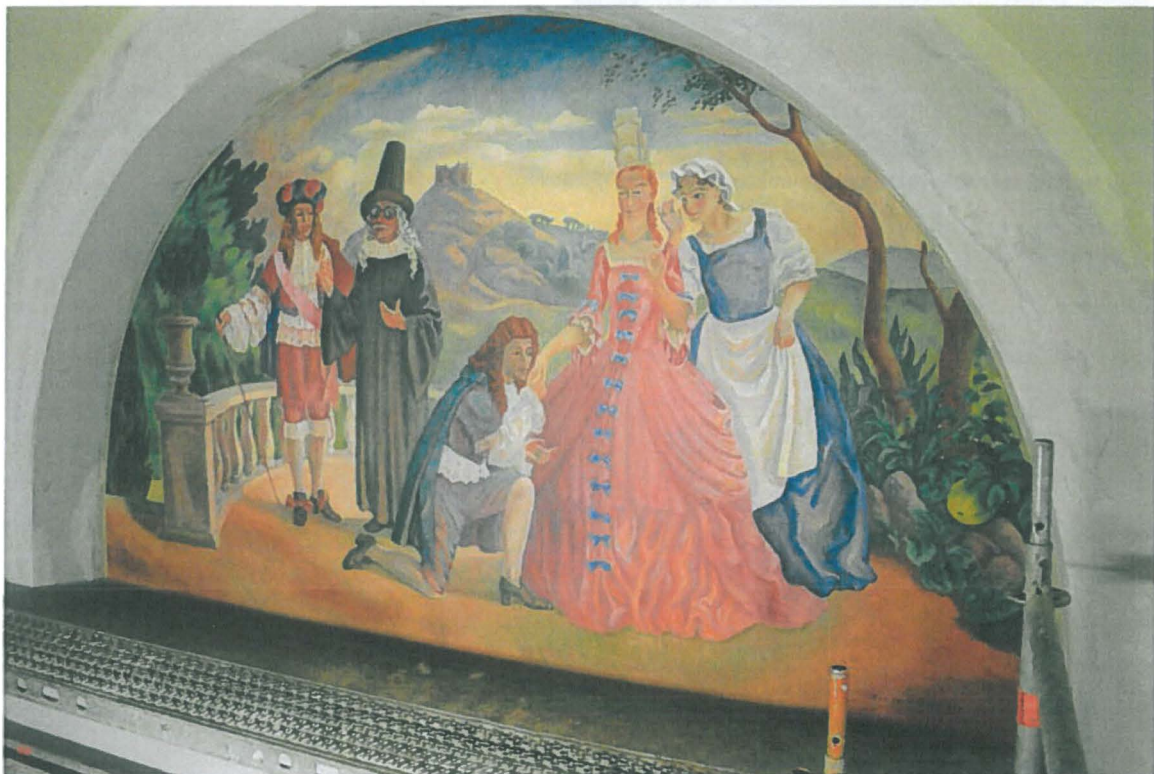
Konservoitu teos 12.12.2011
