## PÄLKÄNEEN ONKKAALAN KYLÄ

Pirkanmaan Osuuskaupan suunnittelualueen maisema- ja rakennushistoriaselvitys

30.01.2008

ARKKITEHTITOIMISTO HANNA LYYTINEN OY

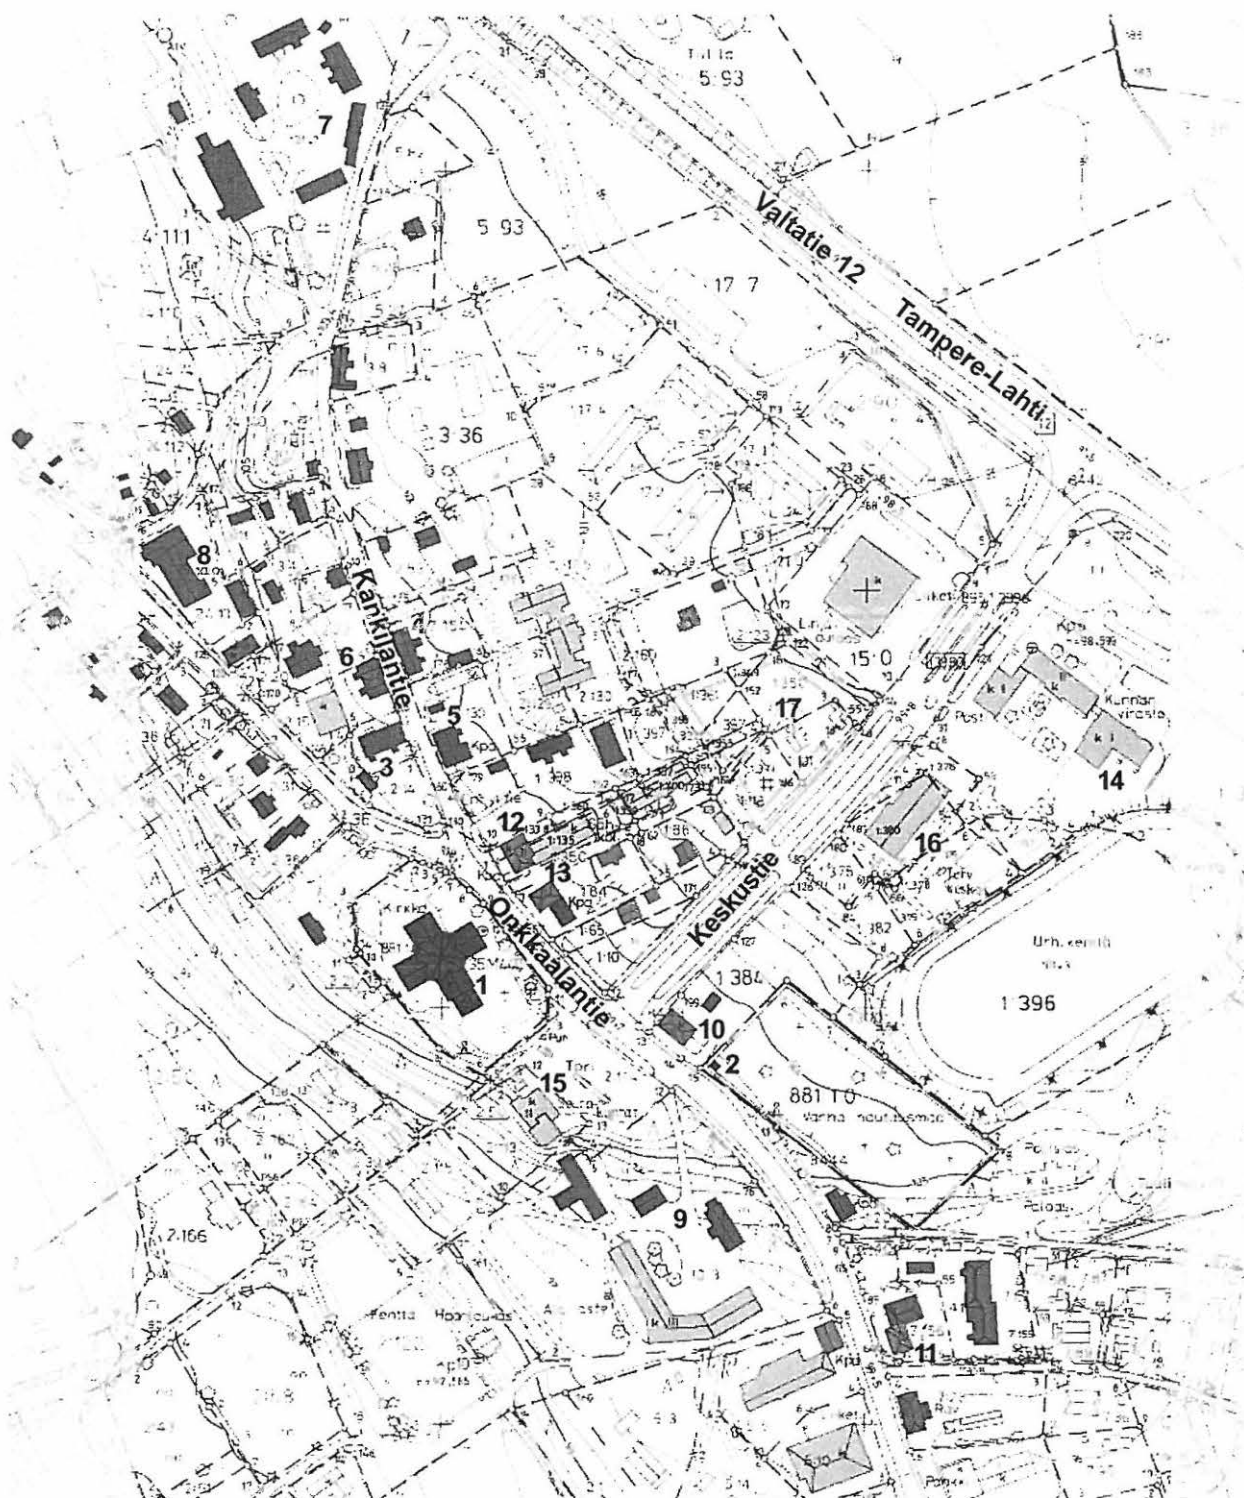
### Pälkäneen kirkonkylän keskustan nykyinen rakennuskulttuuri

Väreillä on tuotu esiin eri-ikäiset kulttuurihistoriallisesti merkittävät ja muut suunnittelualueen kylämaisemaa muodostavat rakennukset. Rakentamisen vuosikymmenet ja värit ovat seuraavat:

- ennen 1850
- 1850-1920
- 1920-1945
- 1945-1970
- 1970-2007
- muita Onkkaalan- ja Kankilantien kulttuuriympäristön rakennuksia

1. Kirkko, C. L. Engel, valm. 1839
2. von Qvanten-suvun hautakappeli
3. entinen Syrjäsen kauppa, raittiustalo
4. Raukolan talo
5. Helppola
6. Apteekin talo
7. Anttila-Perttula
8. Seurantalo Nuija 1907
9. koulut (1882, 1884)
10. Tampereen Osake-Pankki. (KOP), J. Lehtonen 1927
11. Pälkäneen Säästöpankki, J. Lehtonen 1927
12. Sähköntalo
13. Härkösen talo
14. Kunnantalo
15. Seurakuntatalo
16. Terveyskeskus
17. Asuinkerrostalojen alue (ei näy kartassa)

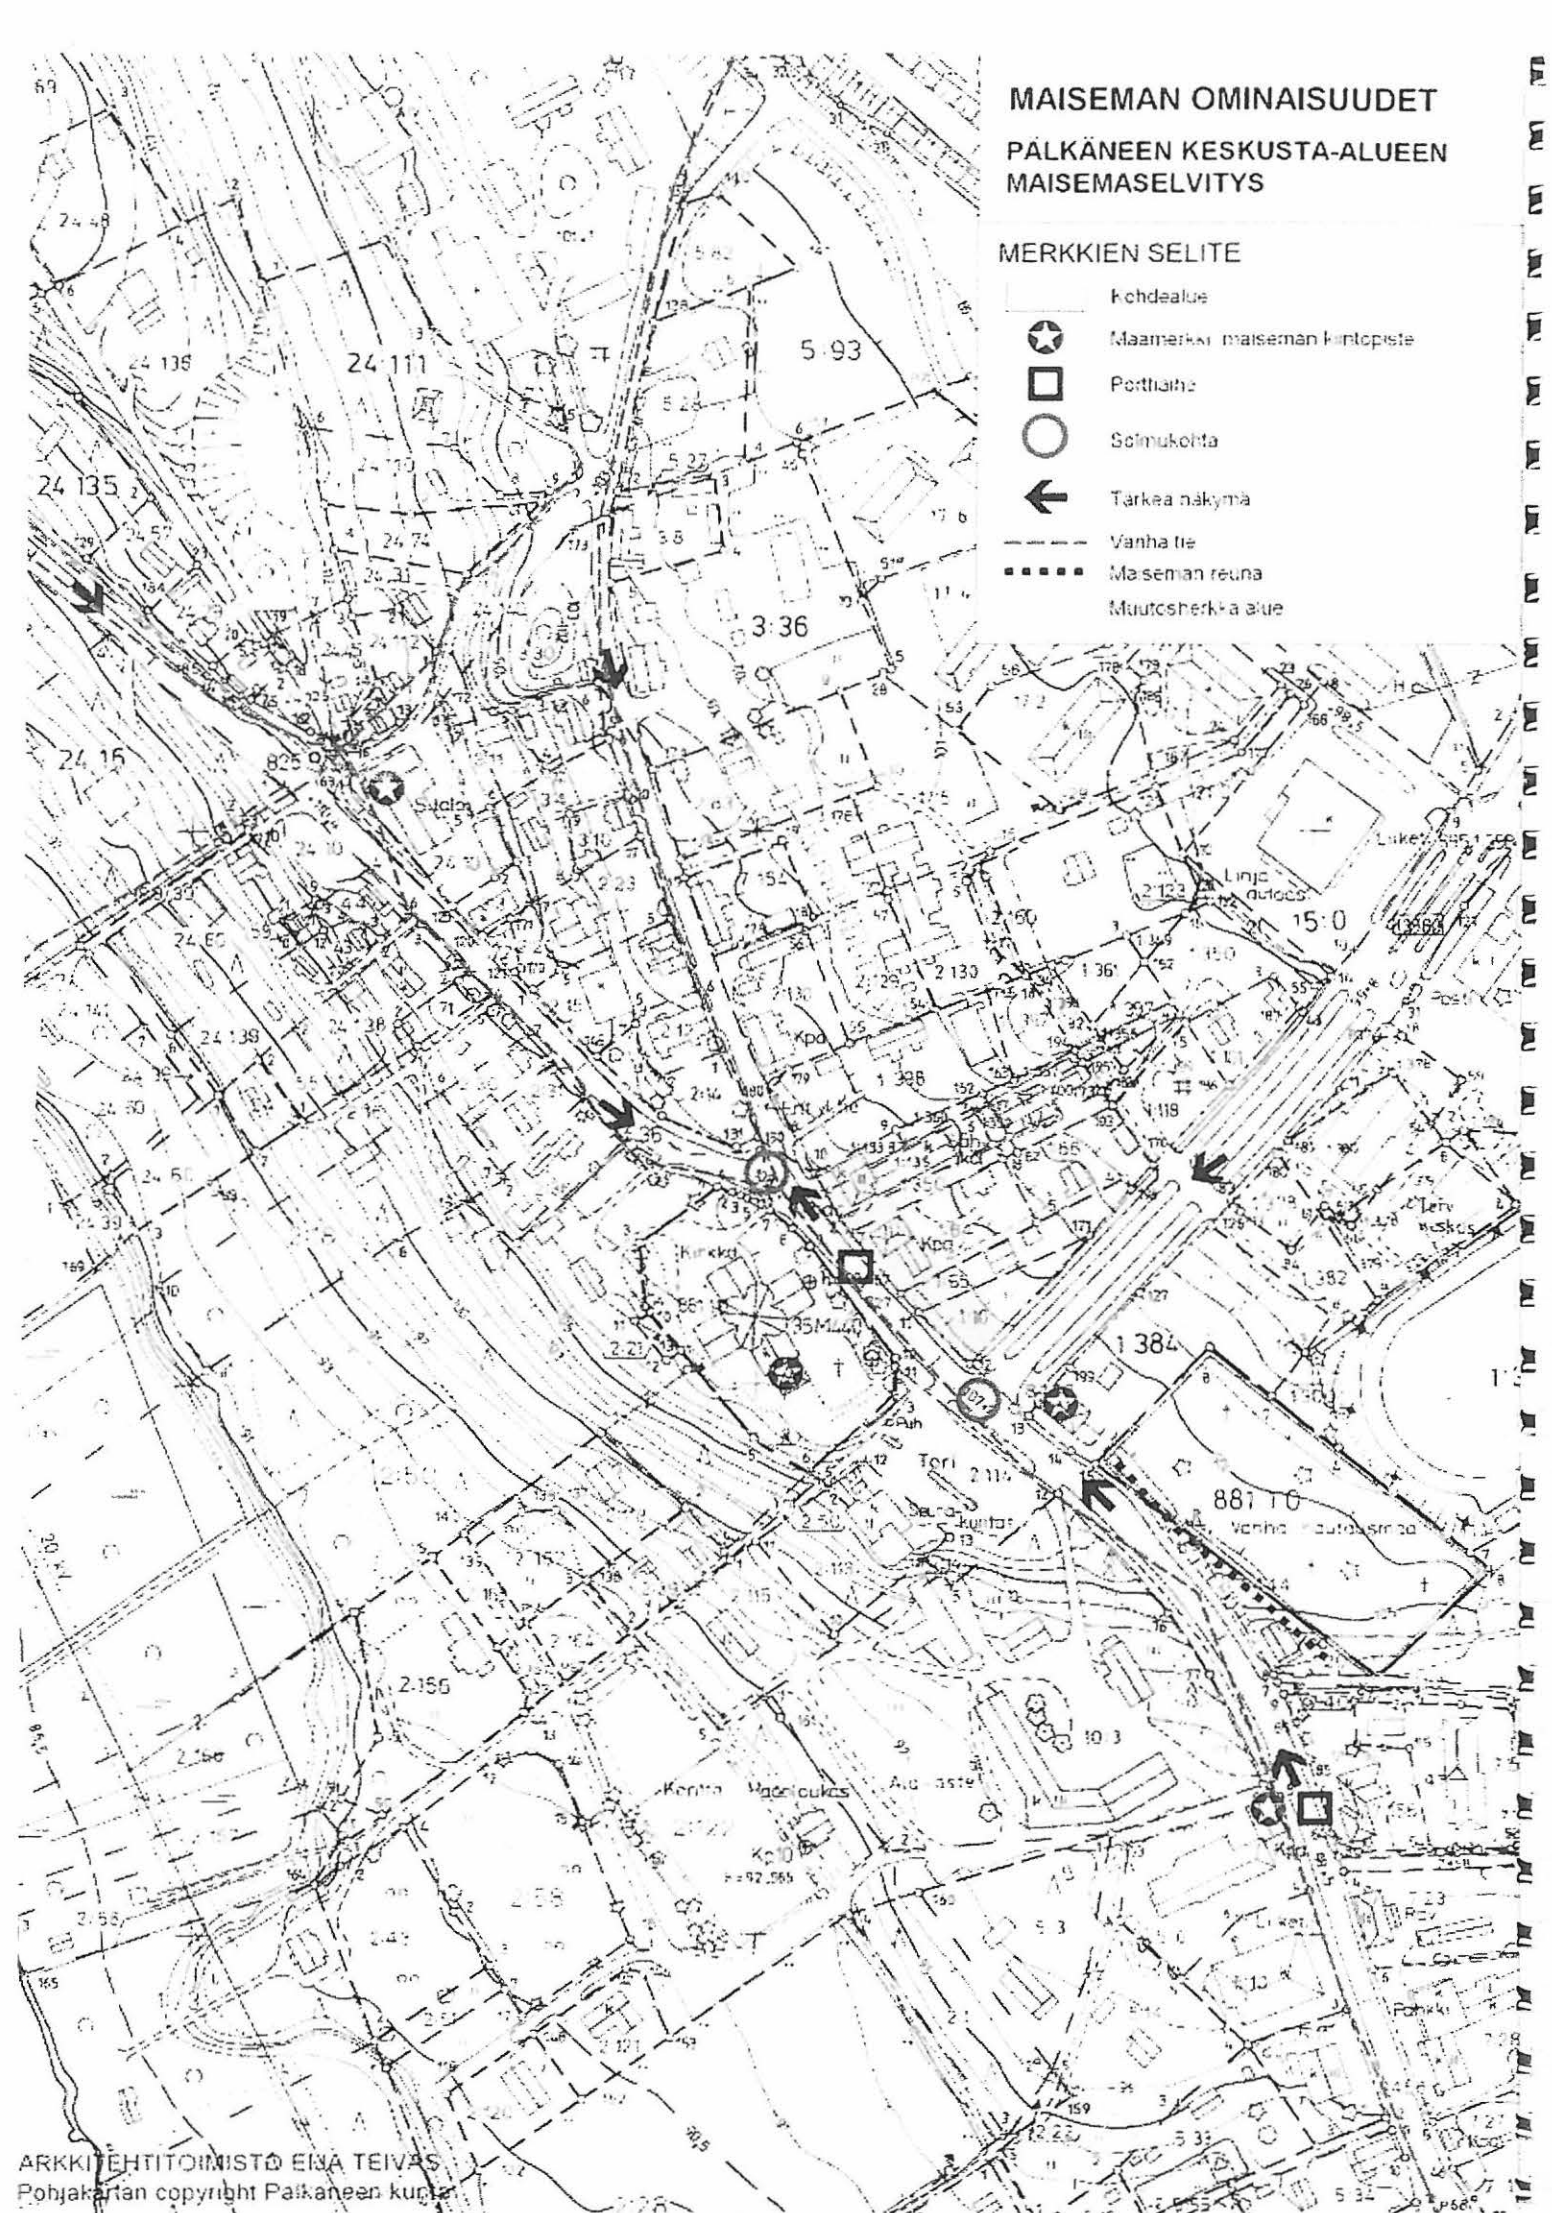
Maisema on tiiviisti rakennettua, matalahkoa kirkonkylän keskustaa. Onkkaalantiella on maastonmuotojen ansiosta tien suuntaisia, paikoin melko pitkiä näkymiä. Tärkeitä **näkymäsuuntia** on vanha Kankilantie mukaan lukien neljä. Nämä kaikki näkymät ovat keskustaan johtavilta eri-ikäisiltä teiltä.

Maiseman tärkein **kiintopiste** ja maamerkki kaikista suunnista on kirkon torni. Onkkaalantien loivat kaarteet ohjaavat katseen myös joihinkin rakennuksiin. Onkkaalantien varrella kiintopisteenä etelästä tullessa on muusta julkisivulinjasta ulkoneva Löytötexin rakennus, joka on vastapäisen rakennuksen kanssa myös osa porttiaihetta, ja ylempänä rinteessä Keskustien kulmaa merkitsevä rapattu pankkirakennus. Onkkaalantietä luoteesta tullessa maamerkkinä erottuu jo kaukaa suurikokoinen seurantalot Nuija.

Alueen tärkeät **solmukohdat** ovat kirkon etelä- ja pohjoispään tuntumassa olevat Onkkaalantien risteykset, joista pohjoinen on Kankilantien ja eteläinen Keskustien risteys. Näissä risteyksissä kohtaavat myös eriluonteiset ja -ikäiset tieosuudet. Keskustien risteyksessä avautuu myös kirkkotori, jonka laidalla on huomaamattomasti seurakuntakeskus.

Kyseisessä rakennetussa ympäristössä **portit** ovat siirtymäkohtia ja/tai katutilan kaventumia. Porteiksi voidaan hahmottaa Onkkaalantiella kaksi kohtaa, kirkon ja vastapäisten liikerakennusten kohta sekä hautausmaan eteläpuolella 1920-luvun liikerakennusten muodostama kapeahko kohta, jonka eteläpuolella kirkonkylän nykyinen liikekeskusta jatkuu.

Merkittäviä maiseman **reunoja** ovat pohjoisen ja etelän kaukomaisemassa esiintyvät harjut sekä myös hautausmaan puuston Onkkaalantiehen rajautuva reuna kiviaitoineen.

Huonosti muutoksia sietävää aluetta kutsutaan **muutosherkäksi**. Pälkäneen keskustan muutosherkin alue sijoittuu kirkon ympäristöön vanhojen teiden varsille, missä rakennusten mittakaava on sopusuh- taista, materiaalit ja rakennustapa pääosin käsityövaltaisia, arvohierarkia selkeää ja taajamakuva harvinaisen hyvin säilyttänyt 1800-luvun ja 1900-luvun alkupuoliskon kirkonkylän liikekeskustan rauhallisen, mutta tiiviin ilmeen ja kertovuuden.

Ominaisuudet esitetään kartalla sivulla 18.

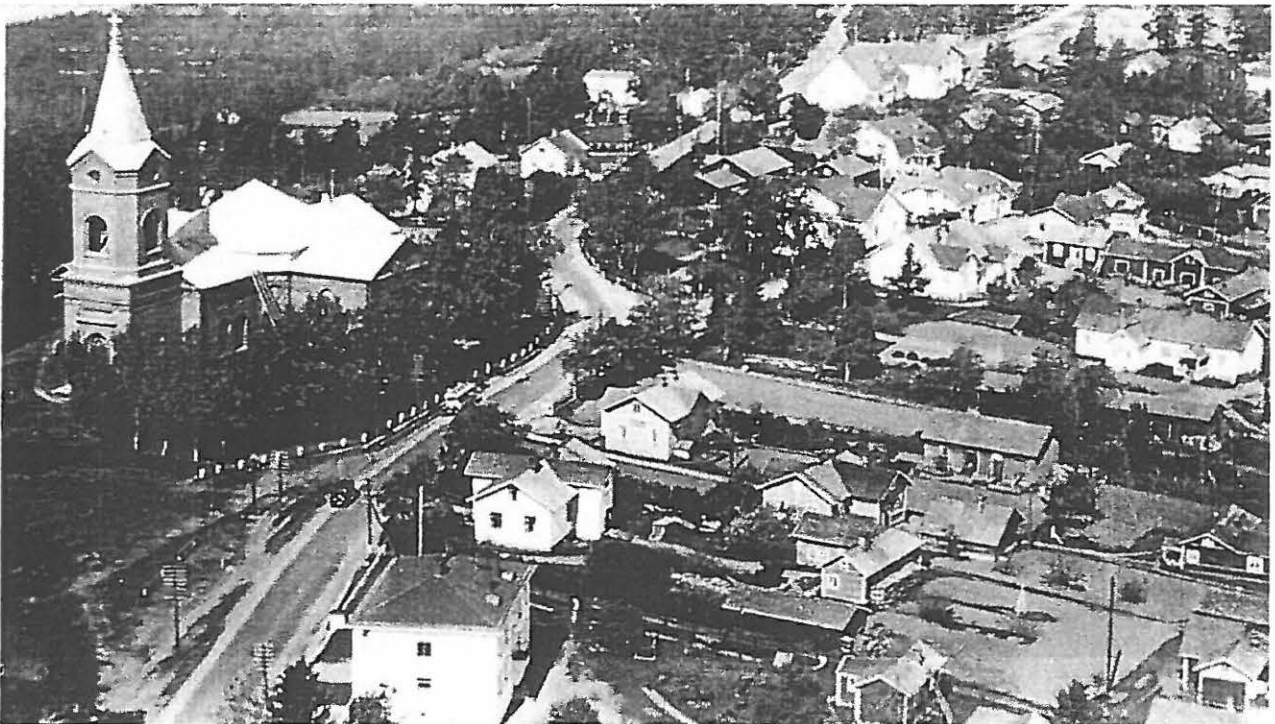
Luvussa esitetään piirroskaavioin suunnittelualueen rakennusten rakentumista 1900-luvun alkupuolelta nykypäivään. Tavoitteena on selvittää alueen kyläkuvan muutokset ja nykyisten rakennusten rakennusaika suurpiirteisesti. Rakennusten valmistumisajankohtatiedot perustuvat pääosin valokuviin ja alueen asukkailta ja omistajilta saatuun suulliseen tietoon. Pälkäneen kunnassa rakennuslupapiirustuksia on alettu vaatia vasta vuonna 1949, jonka jälkeen lupapiirustukset on arkistoitu rakennusvalvontaan. Kohdealueen nykyiset rakennukset on kahta lukuun ottamatta rakennettu ennen vuotta 1949. Näistä rakennuksista ei siis ole käytettävissä uudisrakennuspiirustuksia eikä suunnittelijatietoja. Pohjakarttoihin rakennukset on merkitty vasta 1950-luvulta asti ja vanhemmissa tämän selvityksen aikana käytössä olleissa jako- ja lohkomiskartoissa ei esitetä rakennuksia.

Kaavioissa on tummennettu kullakin vuosikymmenellä suunnittelualueella olemassa olleet rakennukset. Nykytilanne esitetään ehjällä viivalla. Nykytilanpohjakartta on saatu Pälkäneen kunnalta, ja se perustuu Hämeenlinnan maanmittaustoimiston laatimaan pohjakarttaan vuodelta 1985. Selvitysalueen tilanne on säilynyt, mutta alueen ympäristössä vuoden 1985 jälkeen näkyvät muutokset eivät näy karttapohjassa. Niinpä koillispuolen tontin uudet asuinkerrostalot puuttuvat kartasta. Nykytilanteen lisäksi karttoihin on piirretty katkoviivalla 1960-luvun pohjakartan esittämät tiet. Pisteviivalla on merkitty 1960-luvun jälkeen alueelta puretut rakennukset.

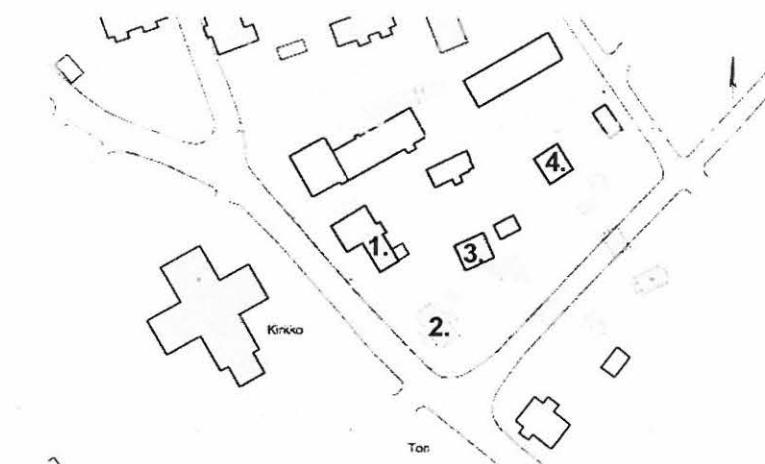
1920

Vuosisadan alussa suunnittelualueella, joka sijaitsi vilkkaasti liikennöidyn maantien varrella kirkkoa vastapäätä, sijaitsi useita pieniä puurakennuksia. Useiden lohkomisten ja jakojen jälkeen alue jakautui pieniin tiloihin ja useille omistajille (Tiilikän jakokartta 1879), mistä johtuu rakentamisen moninaisuus ja pieni mittakaava. Nykyisistä asuinrakennuksista 1920-luvulla olemassa oli jo kolme: nk. Härkösen talon vanhempi harjakattoinen osa, sen takana erillispientalo ja piharakennus, ja Turvasen talona tunnettu asuinrakennus. Näiden lisäksi alueella oli kaksi muuta suurempaa sekä kolme pienempää rakennusta.

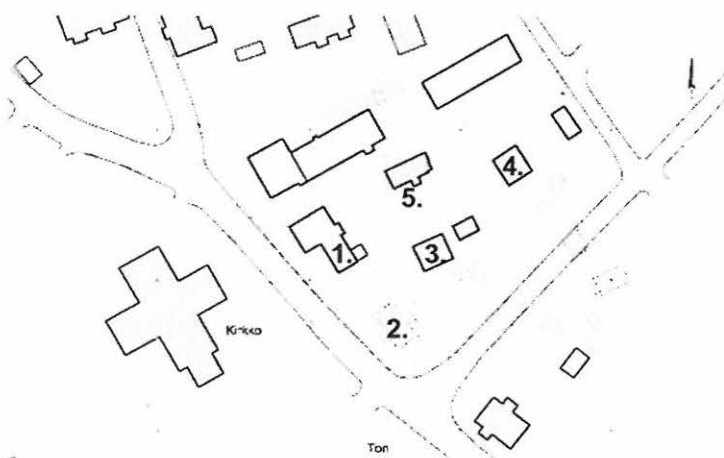
1930

1930-luvulla alueen keskelle rakennettiin Pakarirakennus, jossa oli leipomo ja yksi asunto.

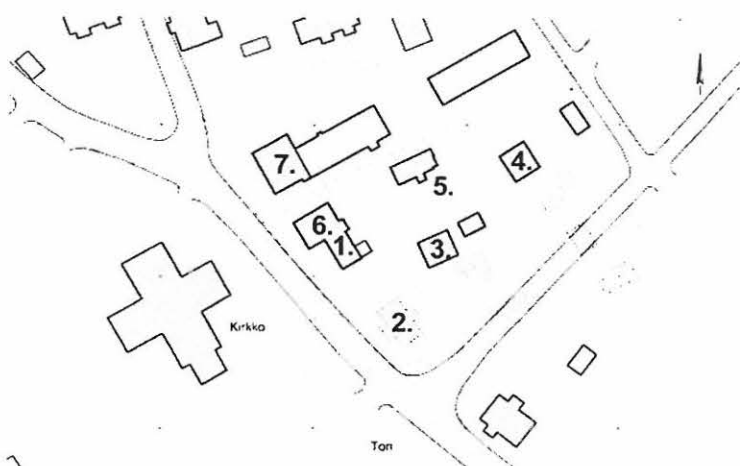
**1940**

Alueen tunnetuimmat rkm Julius Lehtosen suunnittelemat liikerakennukset nousivat Onkkaalantien varteen heti vuosikymmenen alussa. Härkösen talo rakennettiin vanhan asuinrakennuksen kylkeen sota-aikana ja ns. Sähköntalo, joka suunniteltiin jo 1930-luvulla, valmistui ilmeisesti välirauhan aikana.

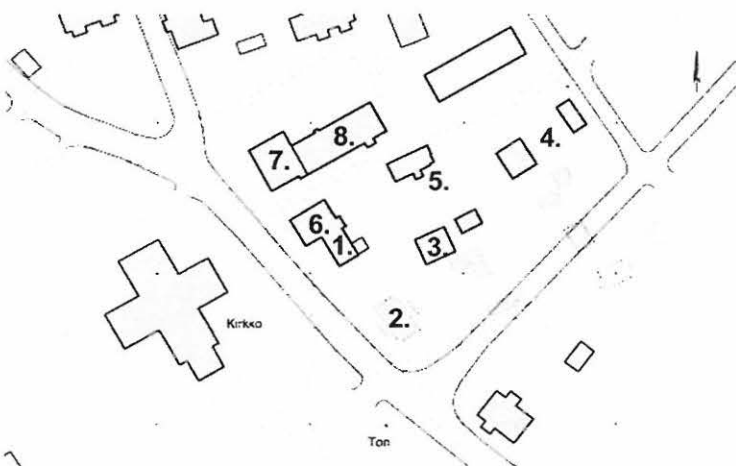
**1950**

Sähköntaloa laajennettiin. Pitkä funkistyylinen tasakattoinen kaksikerroksinen varastorakennusosa valmistui vuosikymmenen puolivälissä aiemmin rakennetun osan taakse.

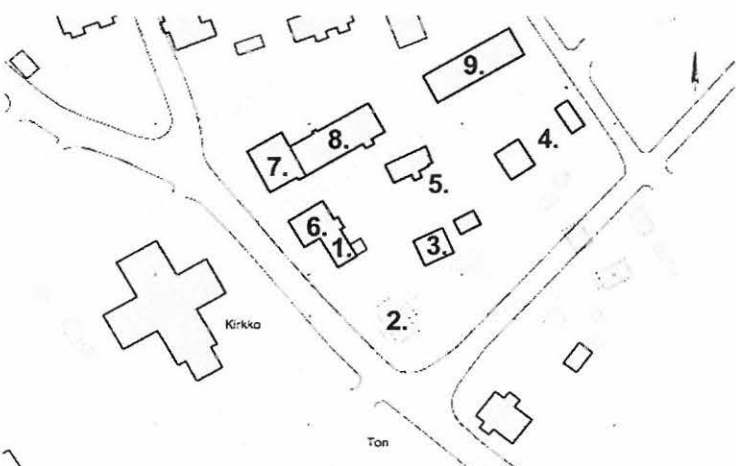
**1960**

Sähköntaloon rakennettiin lisää varastotilaa ja asunnon käsittävän erillisen rakennuksen tontin takakulmaan 1950-luvulla rakennetun lisäosan taakse.

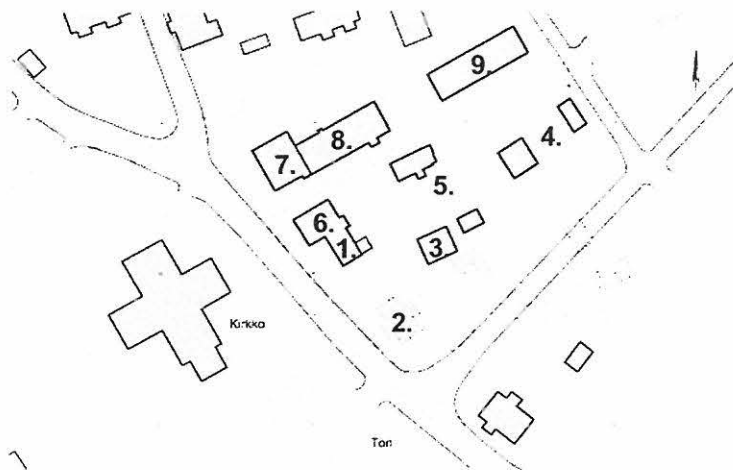
### 1970

Keskustien tarkka rakennusaika on epäselvä. Todennäköisesti suora yhteys valtatieltä kirkolle valmistui 1970-luvulla valtatie 12 rakentamisen aikoihin (Pälkäneen kunta, <http://www.mattigrönroos.fi/Tiet/Vt12.htm>). Pälkäne-seuran valokuvien mukaan tie olisi ollut käytössä jo 1960-luvulla (Pälkäne-seura). Tie siirsi kirkonkylän keskustan valtatie 12:n varteen selvitysalueen koillispuolelle. Keskustien alta purettiin vanhoja pieniä asuin- ja piharakennuksia.

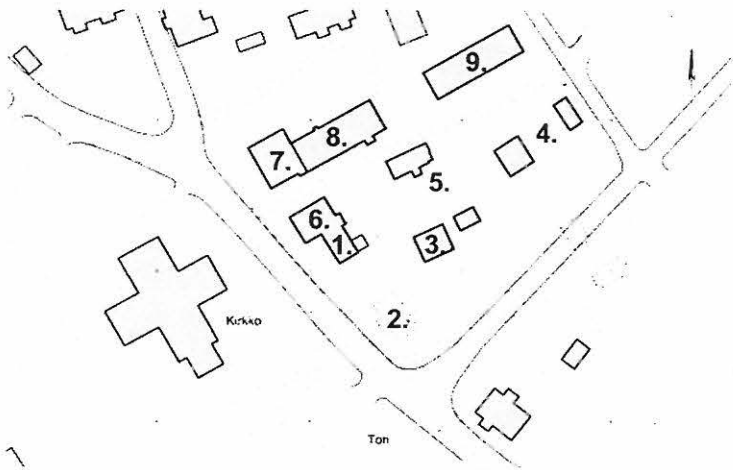
### 1980-2007

Keskustien ja Onkkaalantien kulmasta paloi vanha 1800-luvun loppupuolen rakennus suullisen tiedon mukaan 1970 tai 80-luvulla, kuitenkin ennen vuotta 1985 (pohjakartta 1985). Rakennus oli toiminut mm. kahvilana ja linja-autoasemana. Toinen suunnittelualueelta kadonnut rakennus oli pieni L-mallinen asuinrakennus. Muut suunnittelualueen rakennukset ovat paikallaan.

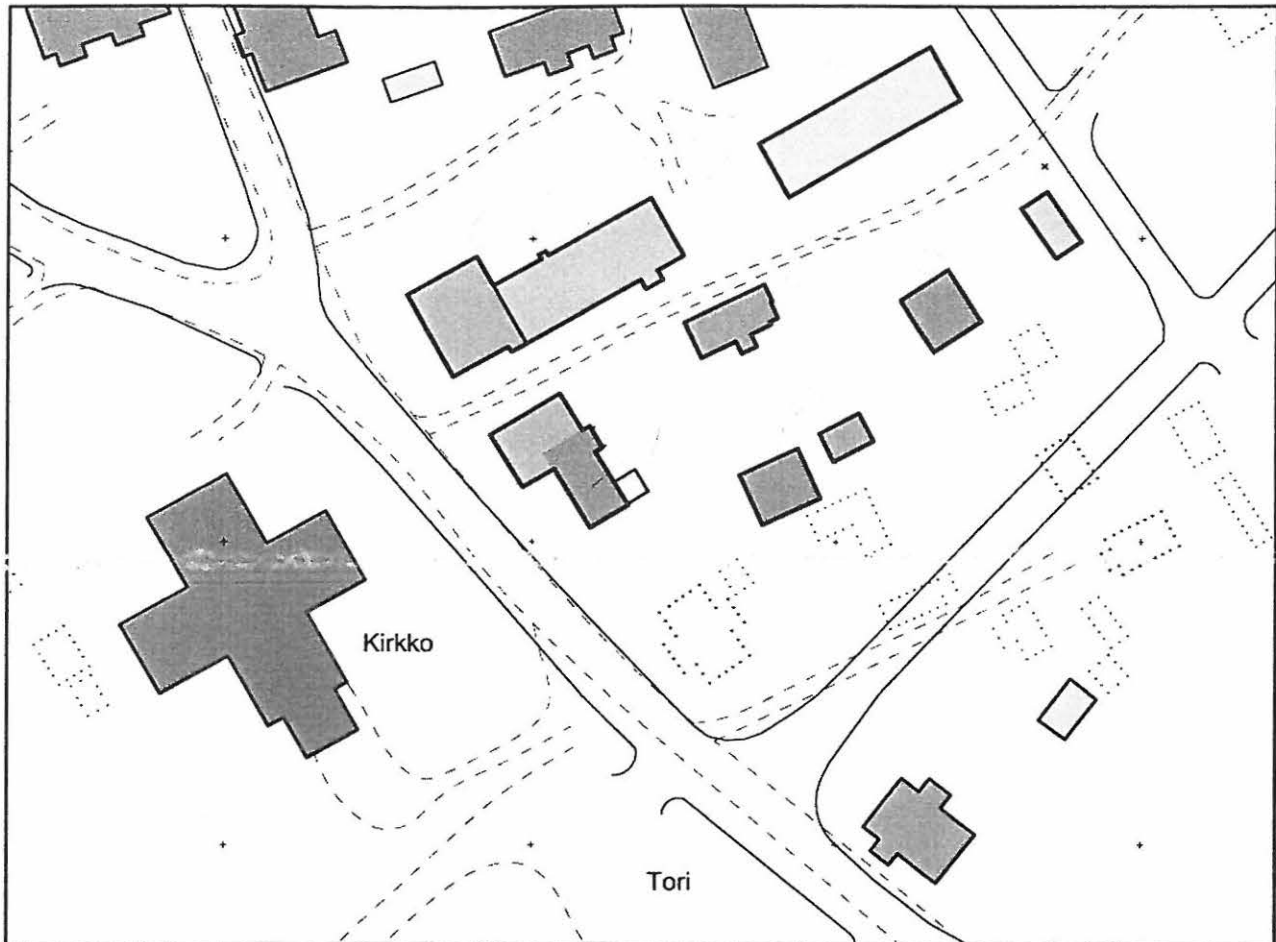
### Säilyneiden rakennusten rakennusajat

Kartta esittää suunnittelualueen nykytilanteen ja sen rakennusten ikäjakauman. Tummuusasteet kertovat rakennuksen valmistusajan vuosikymmenen tarkkuudella: mitä tummempi rakennus on, sitä vanhempi se myös on.

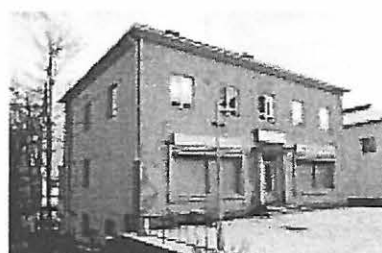
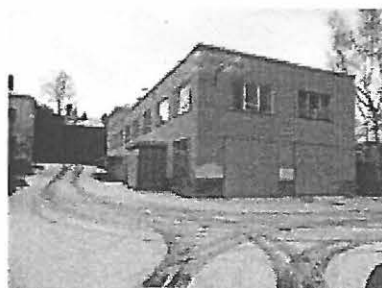
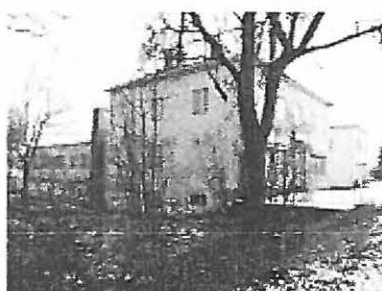
Rakennuksen korkean osan julkisivut ovat pelkistetyt ja klassistiset, sen katujulkisivun ovea on korostettu julkisivupinnasta ulkonevilla muuratuilla pilastereilla, ja näyteikkunoita reunustavat samoin muuratut kehykset. Oven päällä on paikalla valettu lippa ja sen edessä kiviset portaat. Toisen rakennusvaiheen matalampi tasakattoinen osa on julkisivusommittelultaan selvästi korkeampaa osaa modernimpi, funktionalistisempi. Sen tasajakoinen aukotus on vaakasuuntaista, vanhan osan ikkunoiden ollessa pääsääntöisesti pystysuuntaisia. Leveät vaakasuuntaiset ikkunat ovat luoneet valoisat työskentelytilat.

Rakennuksen julkisivuihin on tehty muutamia vähäisiä muutoksia vuosien varrella, mutta se on säilynyt lähes alkuperäisessä asussaan. Suurimman muutoksen ovat kokeneet tasakattoisen osan ensimmäisen kerroksen ikkunat tai ovet. Ne on muurattu suurelta osaltaan umpeen, jolloin niihin on jätetty vain kapea nauhamainen yläosa. Kadulta päin katsottuna neljänteen näistä ikkunoista on lisätty pieni laatikkomainen laajennusosa. Saman julkisivun autotallien ovien ylle on lisätty myös katos.

Sähköntalo eri ilmansuunnista

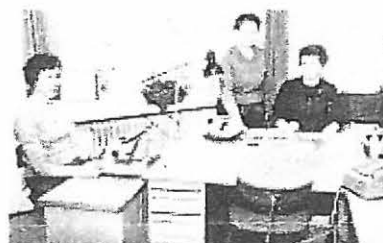
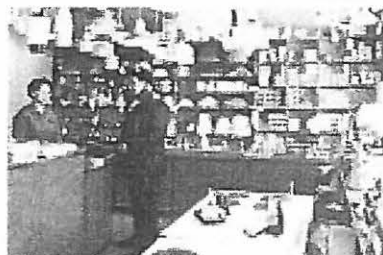
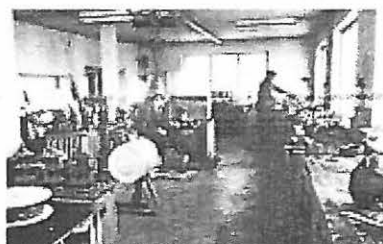
Ylin kuva: konttori  
Keskellä: myymälä  
Alin kuva: korjaamopaja  
Kuvat: Rinne 1969, s.36-40

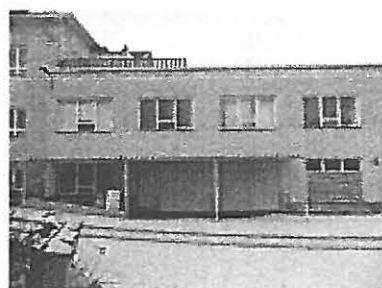
Siipiosa kaakosta

Tasakattoista lisäsiipeä varten hankittiin lisää tonttimaata Mustalan tiloista. Sähköyhtiön toimitusjohtaja Heikki Heikkilä ja rakennusmestari Julius Lehtonen ottivat vastuun rakennushankkeesta. 1953 valmistuivat insinööri Liuhan laatimat piirustukset. Hankkeen siirtyessä Liuhalta tilattiin uudet piirustukset, ja 1956 suoritettiin laajennusosalle lopputarkastus. Sähköyhtiön konttori-, varasto- ja korjauspajatilojen lisäksi rakennuksessa sijaitsi Pälkäneen verkkoryhmän automaattinen pääpuhelinkeskus sekä valtion kaukopuhelinkeskus. (Rinne 1969, s. 38) 1963–1964 rakennettiin toimitalon läheisyyteen toimisto- ja varastotilarakennus. Samaan aikaan toimitalon kellarikerroksessa tehtiin pieniä muutoksia. Nämä tilat olivat Posti- ja lennätinhallituksen verkkoryhmätoimiston ja paikallispuhelinkeskuksen vuokratiloina. (Rinne 1969, s. 39)

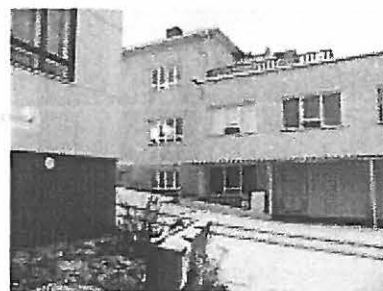
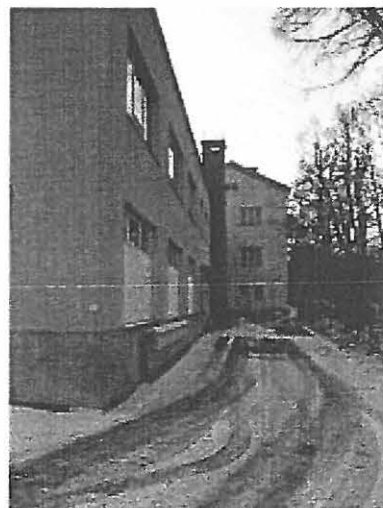
Sähköntalon siipiosan liityminen vanhempaan osaan

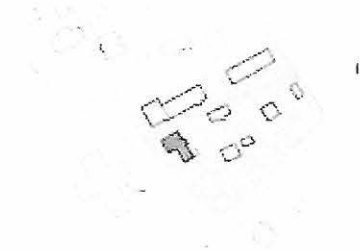
Rakennuksen päämassa, kattomuoto ja symmetriset julkisivut liittyvät tyyliltään 1920-luvun klassismiin. Julkisivut ovat kuitenkin saaneet vaikutteita yksinkertaisesta modernismista ja funktionalismista: ikkunapuitejako on käytännöllinen, aukko- ja nurkkalistoitukset puuttuu tai se on korvattu yksinkertaisella korosteella. Rapattuja kivijulkisivuja peittää kuitulevy. Muilta osin julkisivumuutokset ovat vähäisiä. Suurin osa ikkunoista on alkuperäisiä, osa ovista on ilmeisesti uusittu vuosien varrella. Katutasan liiketilan näyteikkunoita on pienennetty käyttötarkoituksissa lautaverhouksella.

Matalamman osan tyyli suuntaa ja ajoitusta on vaikeaa arvioida ulkonäön perusteella. Harjakattoinen osa on niin kiinteästi aumakattoisen osan kyljessä, että takapihan julkisivun poikkipääty näyttää sijaitsevan epäsymmetrisesti rakennuksen julkisivuun nähden. Tämä saa aikaan mielikuvan siitä, että taloa olisi typistetty alkuperäisestä pituudestaan. Rakennuksen räystäslinja näyttää olevan hyvin korkealla verrattuna 1950-60-luvun vaakasuuntaisiin ikkunoihin, mikä antaa rakennukselle hämmästyneen ilmeen. Rakennuksen julkisivujen suhteet ja varsinkin sen vesikaton muoto ovat vanhan rakennuksen, mutta uudet ikkunat ja uusi julkisivumateriaali nuorentavat yleisilmettä.

Härkösentalo eri ilmansuunnista

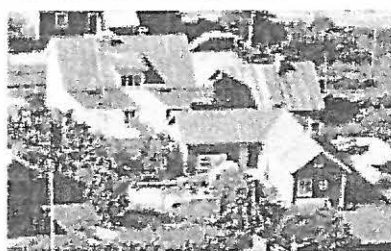
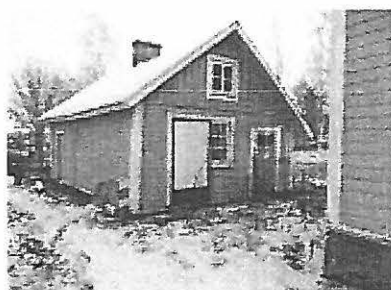
Harjakattoisissa ja vaakalaudoitetuissa rakennuksissa on ensimmäi-sen kerroksen korkeudella ulospäin aukeavia 6- ja 9-ruutuisia valkopuitteisia puuikkunoita, asuinrakennuksen yläkerroksen 3-ruutuiset ikkunat ovat selvästi uudempia. Ullakolle antavat valoa myös pienet 2-ruutuiset haukkaikkunat. Rakennus näyttää olevan nykyään käyttä-mättömänä.

Ylin kuva: julkisivu- ja pohjapiirrokset.  
Kuva: Pälkäneen kunta  
Keskellä: ilmakuva. Ote kuvasta: Raija Valkama  
Alin kuva: pihaakennus

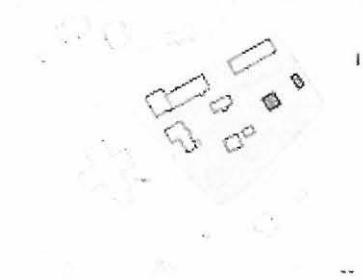
Vaaleankeltaiselle pystylautoitetulle ulkorakennukselle on myönnetty lupa 23.9.1955. Suunnitelmat laati rakennusmestari Hannu Lehtinen. Harjakattoisessa ja yksikerroksisessa piharakennuksessa on ollut sauna, puuliiteri, varasto ja kanakoppi.

Ylin kuva: piharakennuksen julkisivu- ja leikkauspiirrokset. Kuva: Pälkäneen kunta

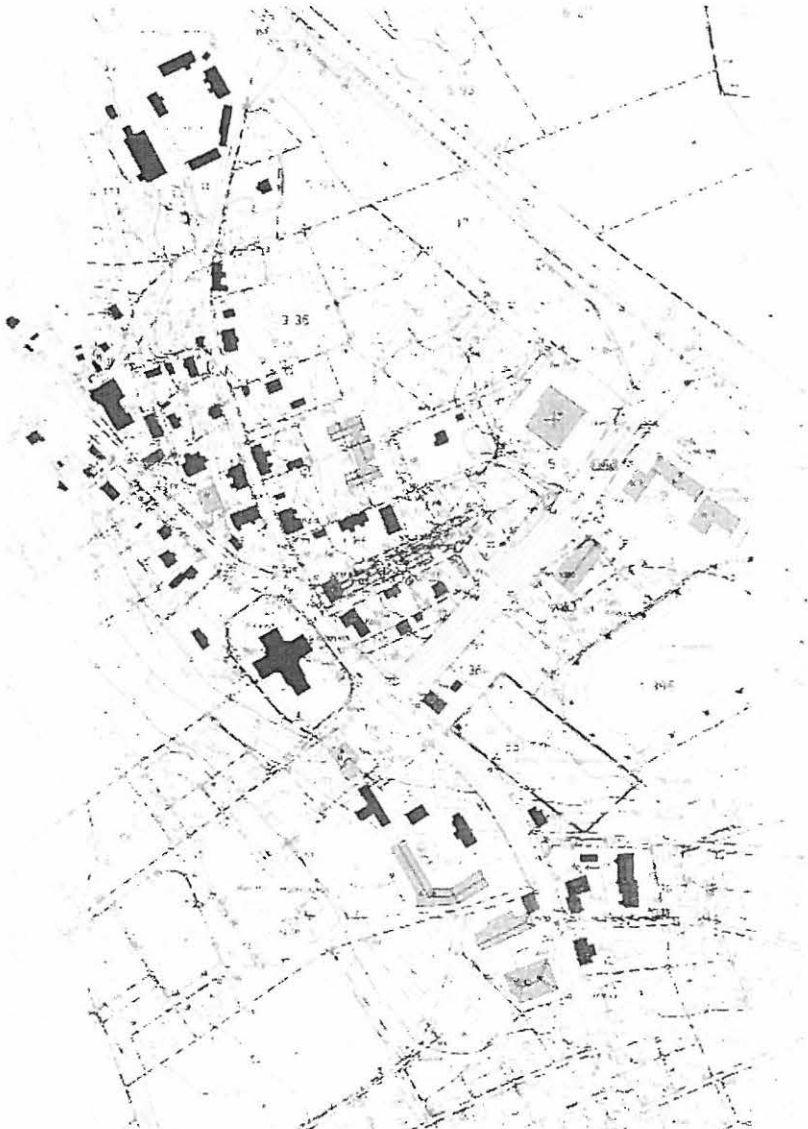
Pälkäneen kirkonkylän keskustan nykyinen rakennuskulttuuri

- ennen 1850
- 1850-1920
- 1920-1945
- 1945-1970
- 1970-2007
- muita Onkkaalan- ja Kankilantien kulttuuriympäristön rakennuksia

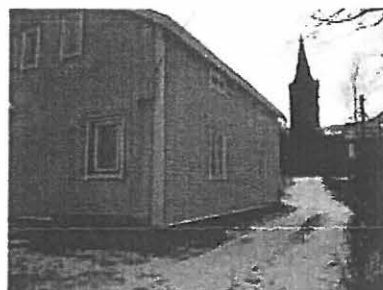
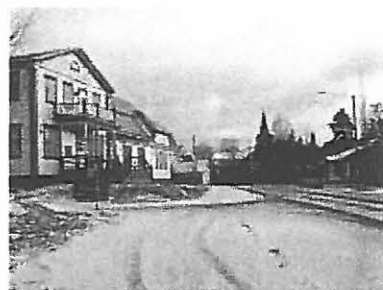
Oikealla: Suunnittelualueen vaihtelevaa kattomaisemaa  
Yläpuolella: Kirkontorni näkyy maisemassa

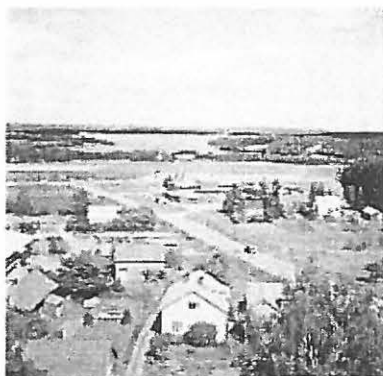
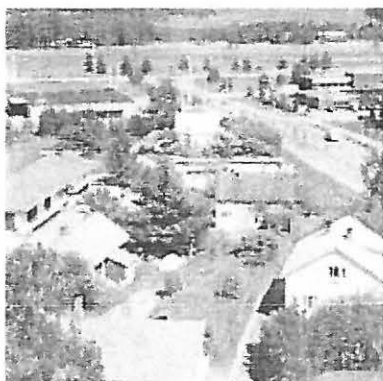
Suunnittelualueen ja sen ympäristön kehitys 1970-luvulta 1980-luvulle. Taustalla näkyy uusia liike- ja palvelurakennuksia. Kuvat: P 1978 s. 4 ja P 1987 s. 6

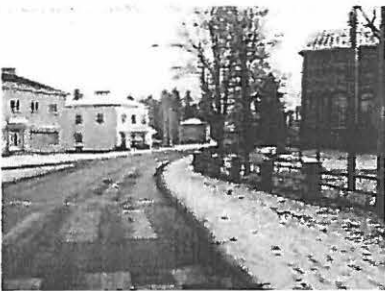
Rakennusmestari Julius Lehtosen suunnittelema liikerakennuksia kirkkoa vastapäätä Onkkaalantien varrella.

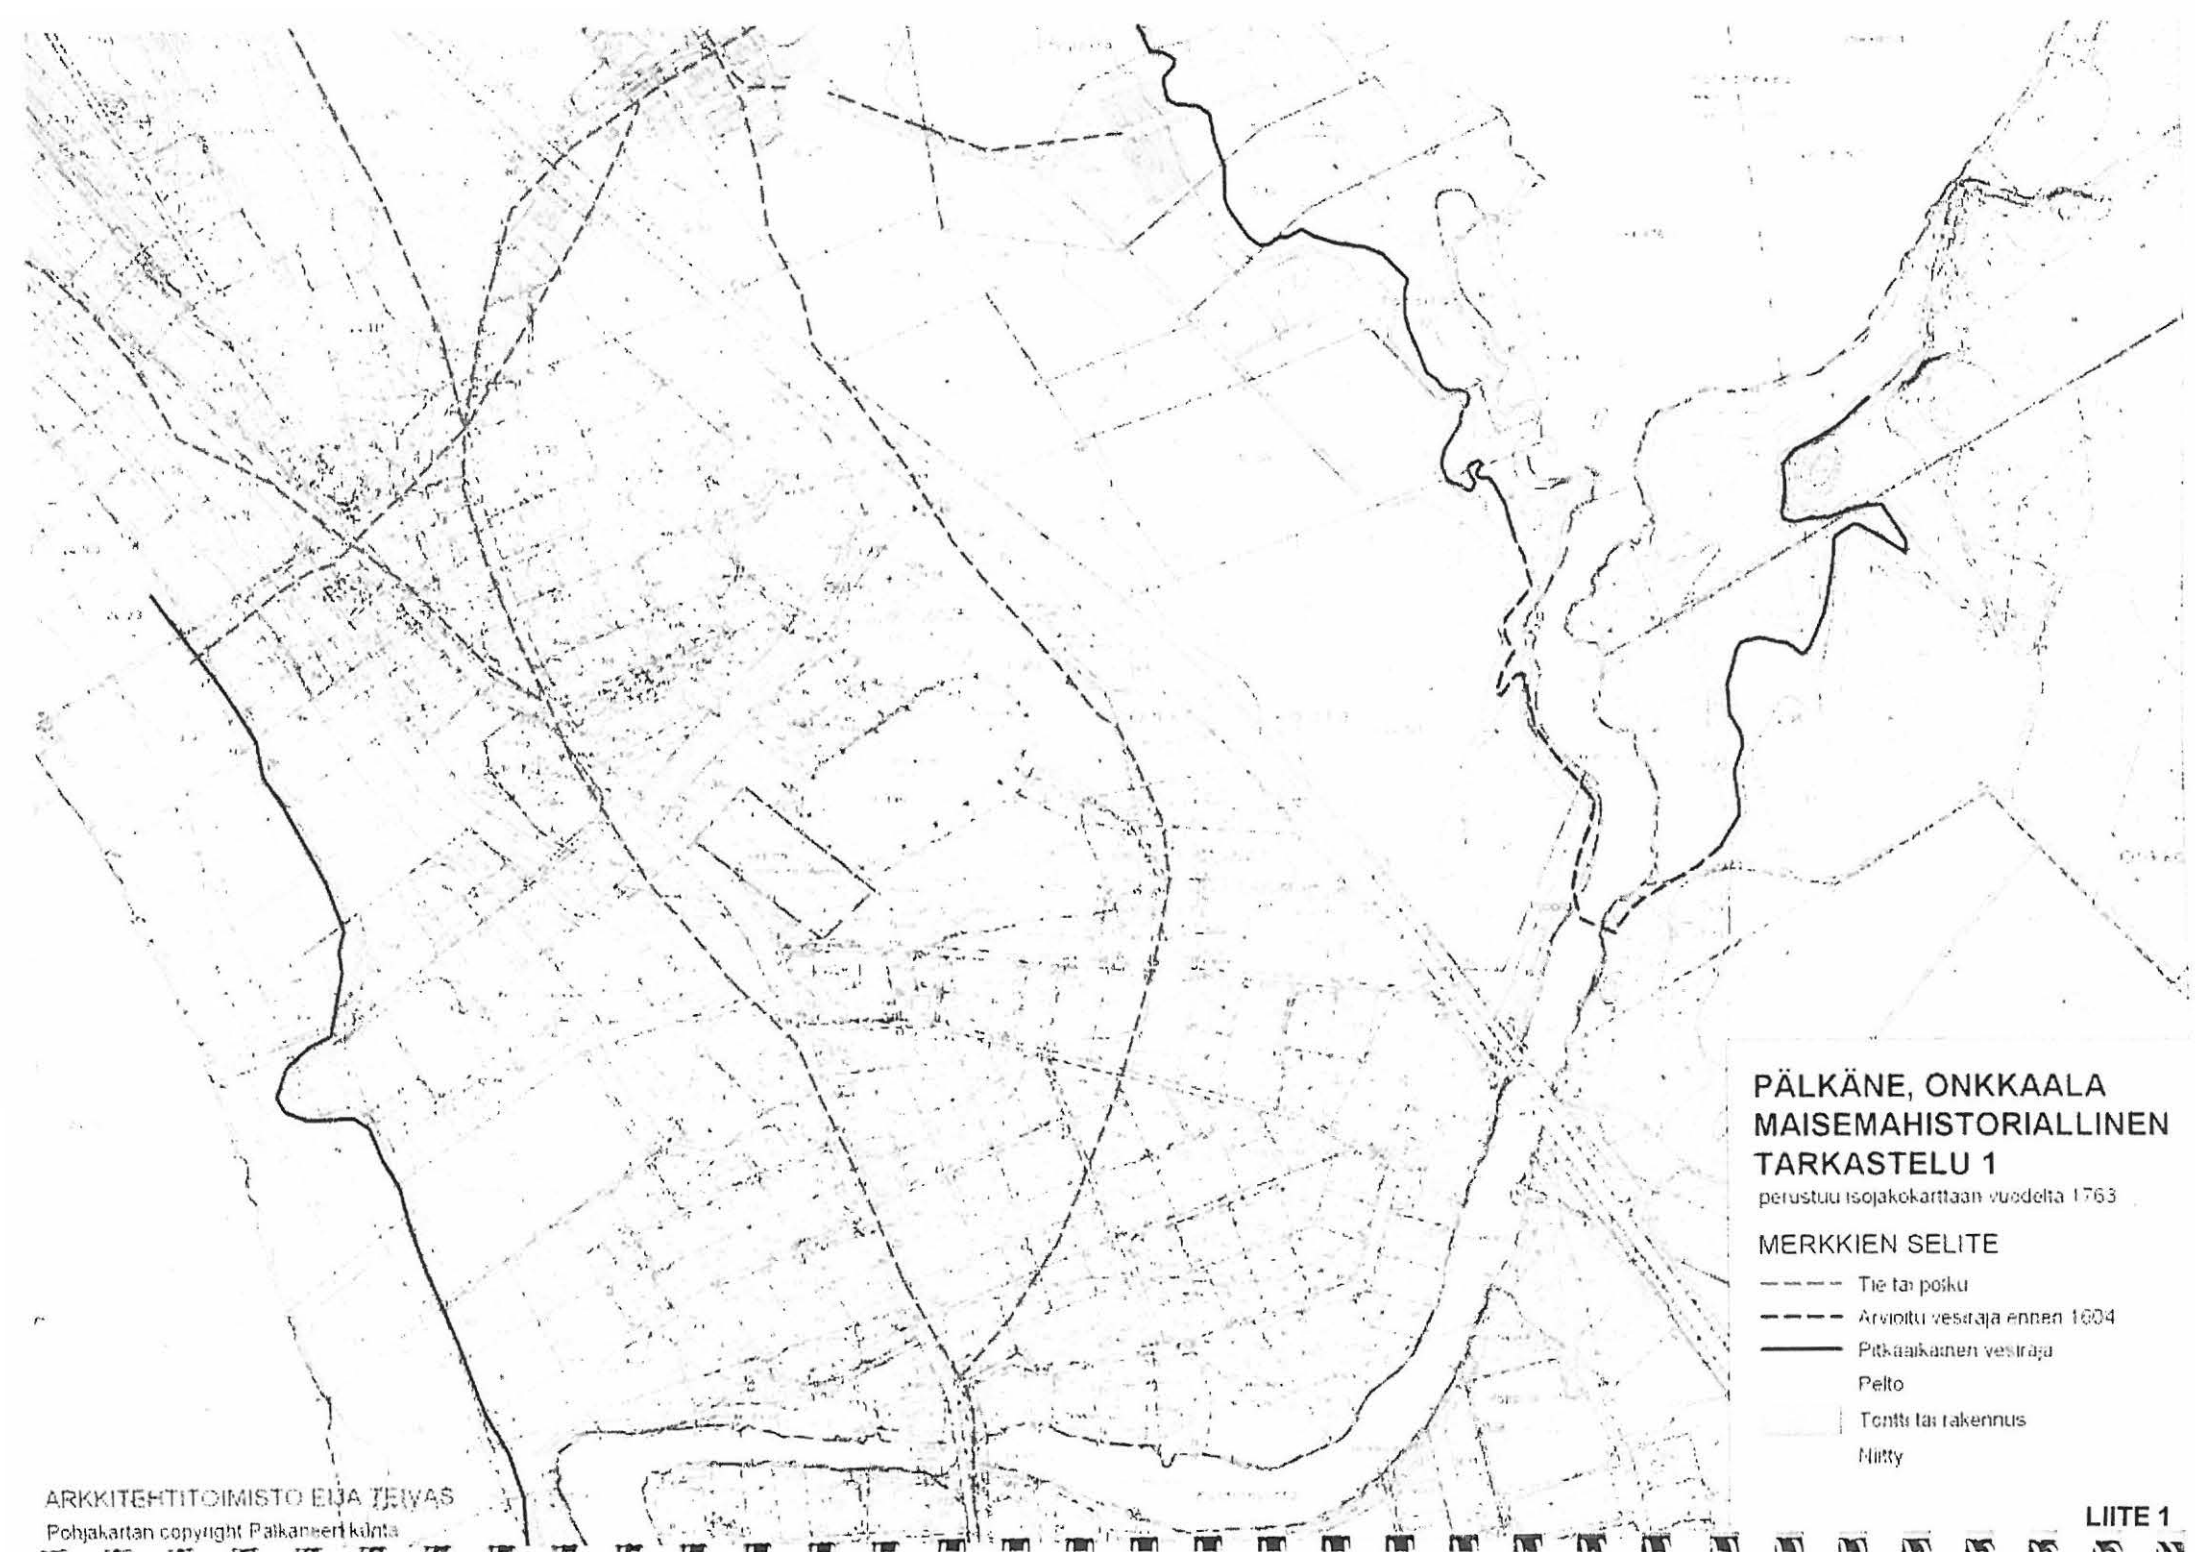
**PÄLKÄNE, ONKKAALA  
MAISEMAHISTORIALLINEN  
TARKASTELU 1**

- Tie tai polku
- Arvioitu vesiraja ennen 1604
- Pälkäneen vesiraja
- Pelto
- Tontti tai rakennus
- Nitty

Tarkasteltava alue oli harjun maaperän vuoksi viljelemätöntä. Kylän vainiot levittyivät rantavyöhykkeelle harjun molemmiin puolin. Rakennuksia ei alueella tuolloin ollut. (Liite 1)
