MUSEOVIRASTO/ RAKENNUSHISTORIAN OSASTO  
Työselostus

Tutkimuksen laatu  
Rakennushistoria ja -inventointi

KORTTELI LEJONET I/30 POHJOISPUOLISKO

RAKENNUSHISTORIA JA NYKYASUN INVENTOINTI

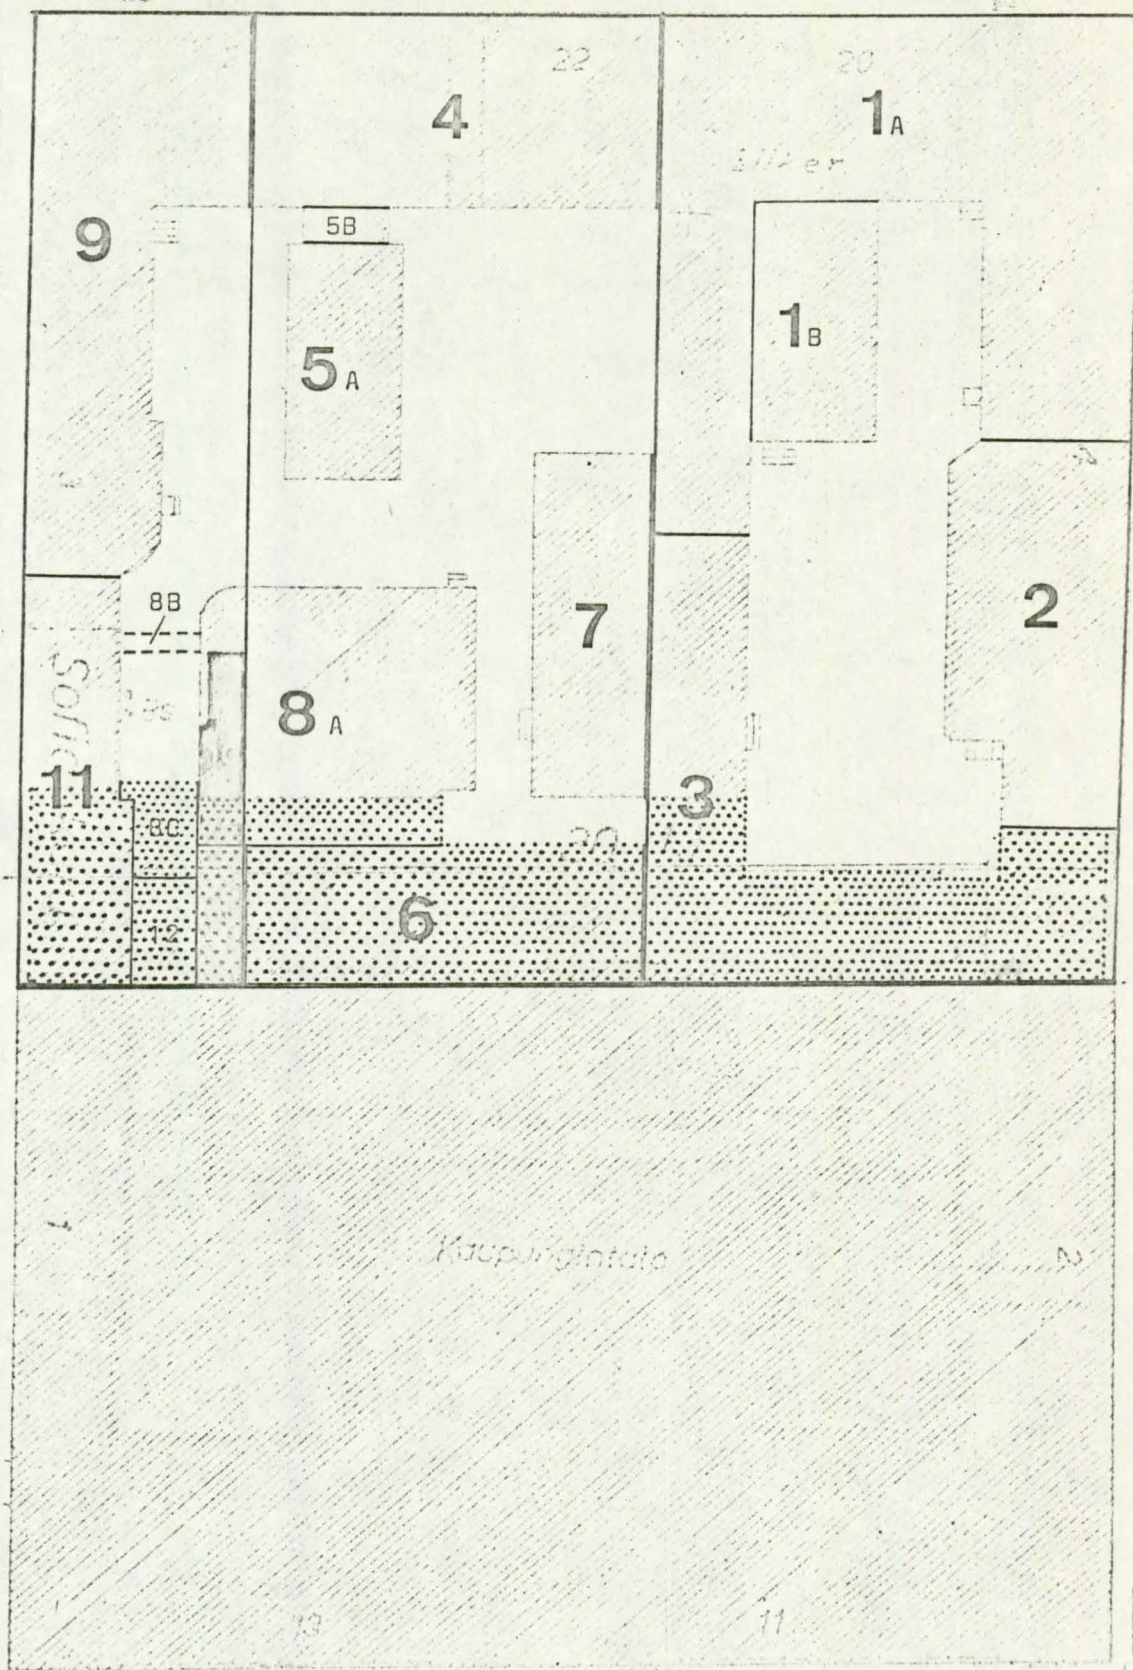
5, 8C

Rakennuksen tai rakennusosan tunnusnumero, esiintyy tekstissä punaisena.

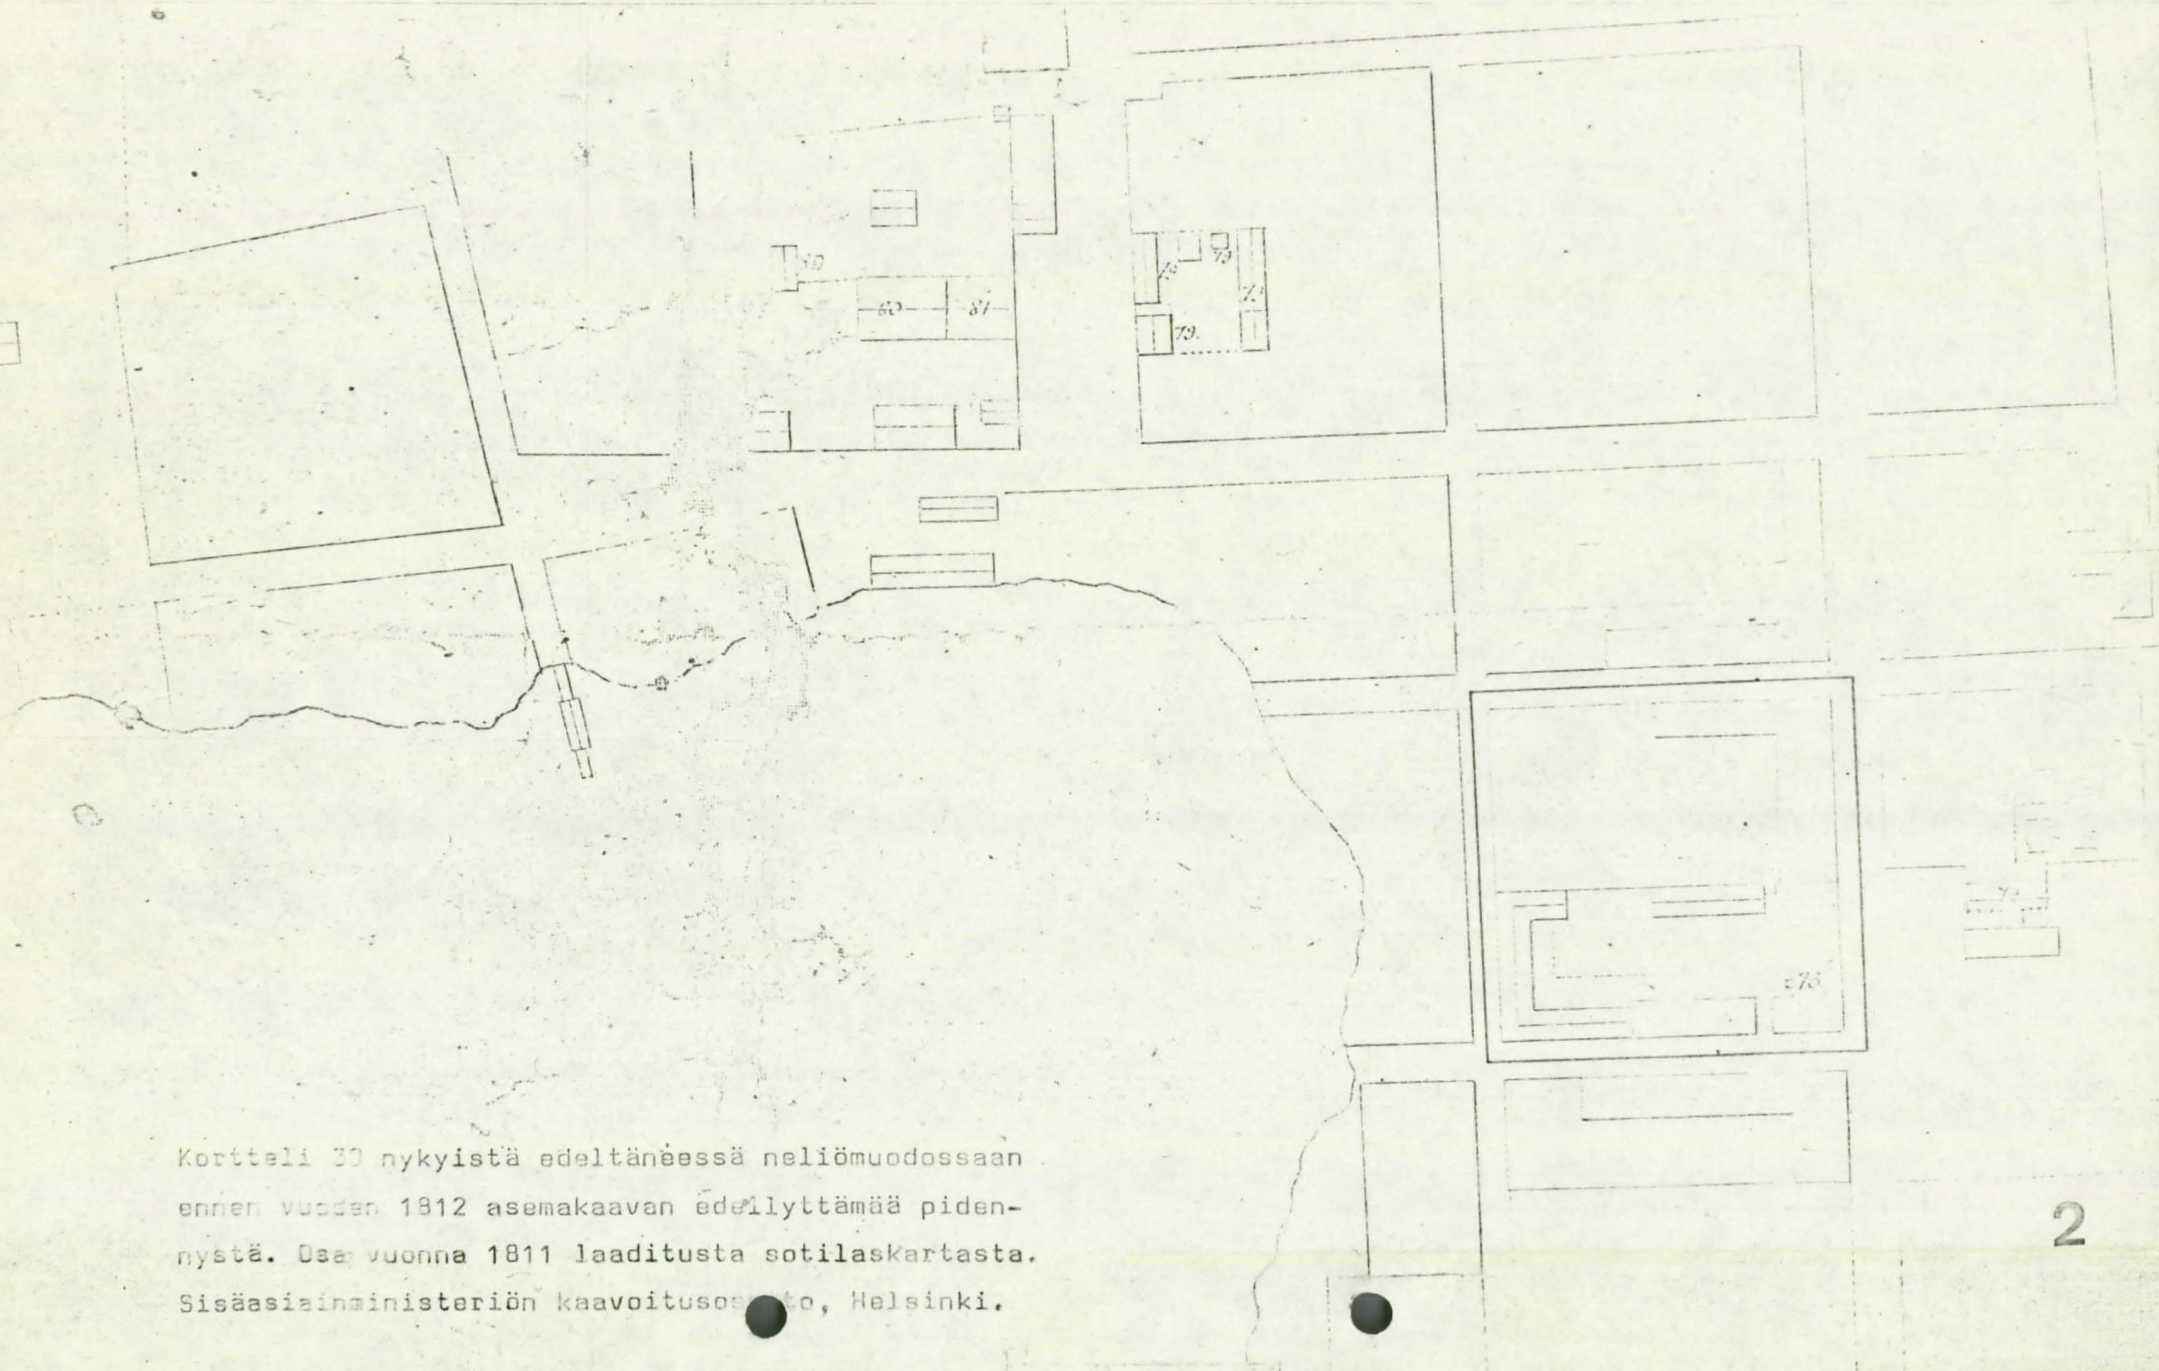
Kortteli 30 nykyistä edeltäneessä neliömuodossaan  
ennen vuoden 1812 asemakaavan edellyttämää piden-  
nystä. Osa vuonna 1811 laaditusta sotilaskartasta.  
Sisäasiainministeriön kaavoitusosasto, Helsinki.

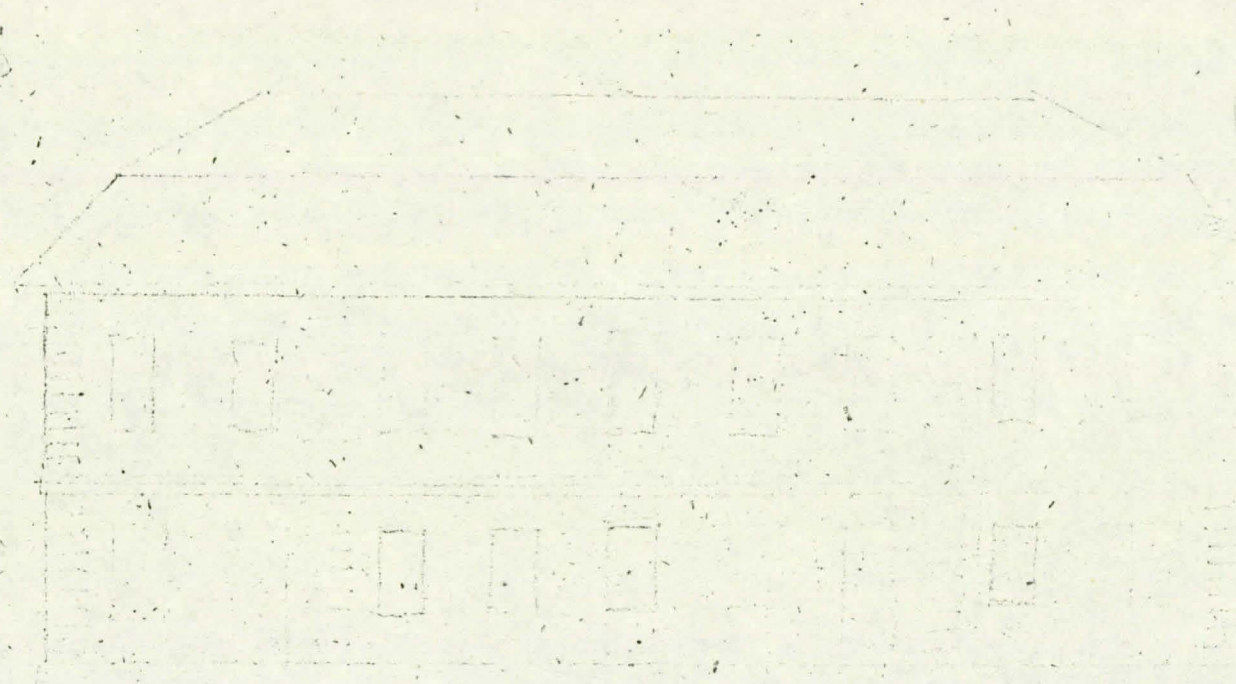
Todennäköisesti Bockin taloa nykyistä edeltäneessä asussaan esittävä  
lyijykynäpiirros, joka sisältyy Pehr Granstedtin ehdotukseen "Project  
till Förändring ock Tillbyggnad å Ordonance Huset i Helsingfors".  
Rakennushallituksen arkisto, Helsinki.

1A Bockin talon päärakennuksen 1700-luvun ulkoasusta ei ole löytynyt yhtään samanaikaista kuvausta. Ilmeisesti se on kuitenkin jo alun perin ollut samannäköinen kuin siinä piirroksessa, jonka Pehr Granstedt todennäköisesti teki vuonna 1816. Tämä luonnos osoittaa rakennuksen torifasadin viimeistellyn klassiseksi sommitelmaksi: molempia kerroksia erottaa horisontaalitasossa toisistaan leveä, profiloitu lista, vertikaalisesti molempien kerrosten 9 ikkuna- ja oviaukkoa on jaettu tiheästi harkotetuilla liseeneillä kolmeen ryhmään 2+5+2 aukkoa. Talon kaksi vaatimatonta ulko-oviaukkoa eivät noudata symmetriää, mutta katon alalappeen ikkunaukonema sijaitsee tarkasti julkisivun keskellä kulkevalla pystyakselilla.

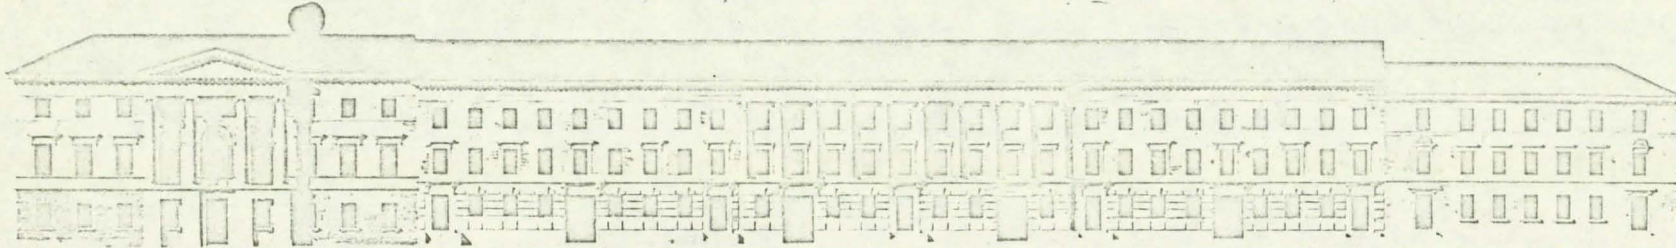
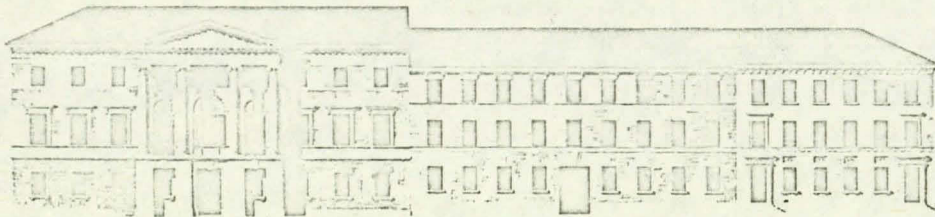
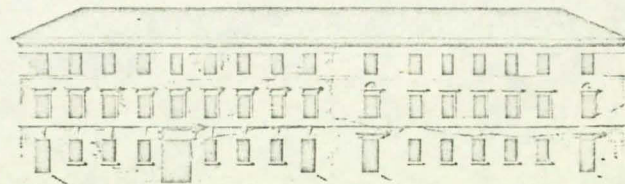
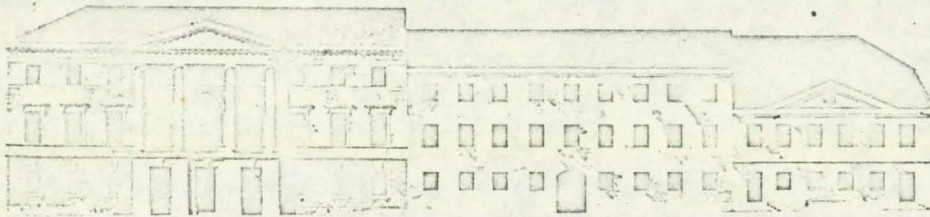
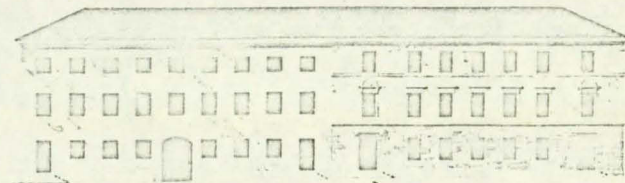
C. L. Engelin kaksi ehdotusta Senaatintorin eteläsivun järjestelyiksi.

Laveeraus n. v. 1824 - 1835.<sup>x</sup> Rakennushallituksen arkisto.
