MARIANKATU 3

Tulli- ja pakkahuone, rak. 1765

RAKENNUSHISTORIALLINEN SELVITYS  
JA SUOJELUTAVOITTEET

Helsingin kaupunginmuseo

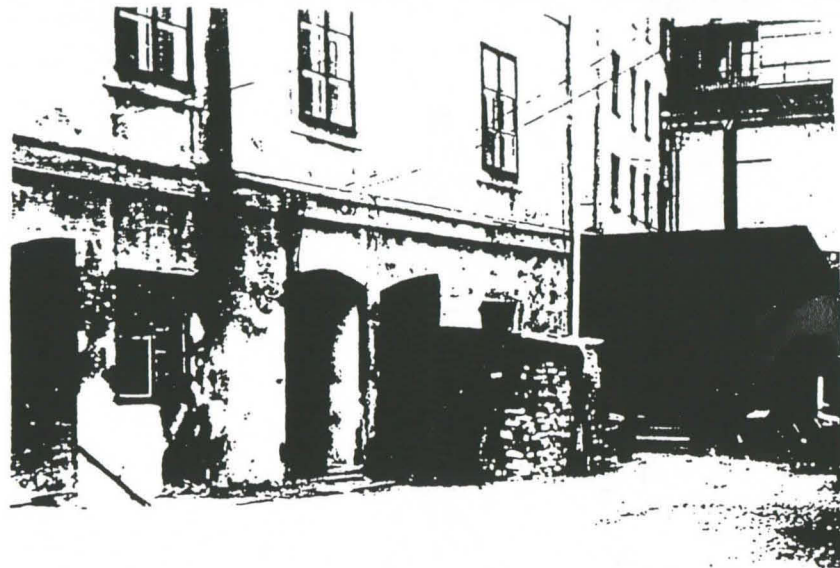
1930-LUKU, ENNEN V. 1936 REMONTTIA

Rakennuksen ensimmäisen kerroksen julkisivua rytmittivät alunperin ikkunat ja suuret yläosastaan pyöristetyt pariovet.

Vuoden 1866 kuvassa julkisivu on vuonna 1811 alkaneen korjaustyön jälkeisessä asussa. Ensimmäisen jalkoisen kerroksen julkisivuaukotus noudattanee kuitenkin alkuperäistä.

Osa näistä ovista ja ikkunoista säilyi aina vuoden 1936 remonttiin saakka paikoillaan.

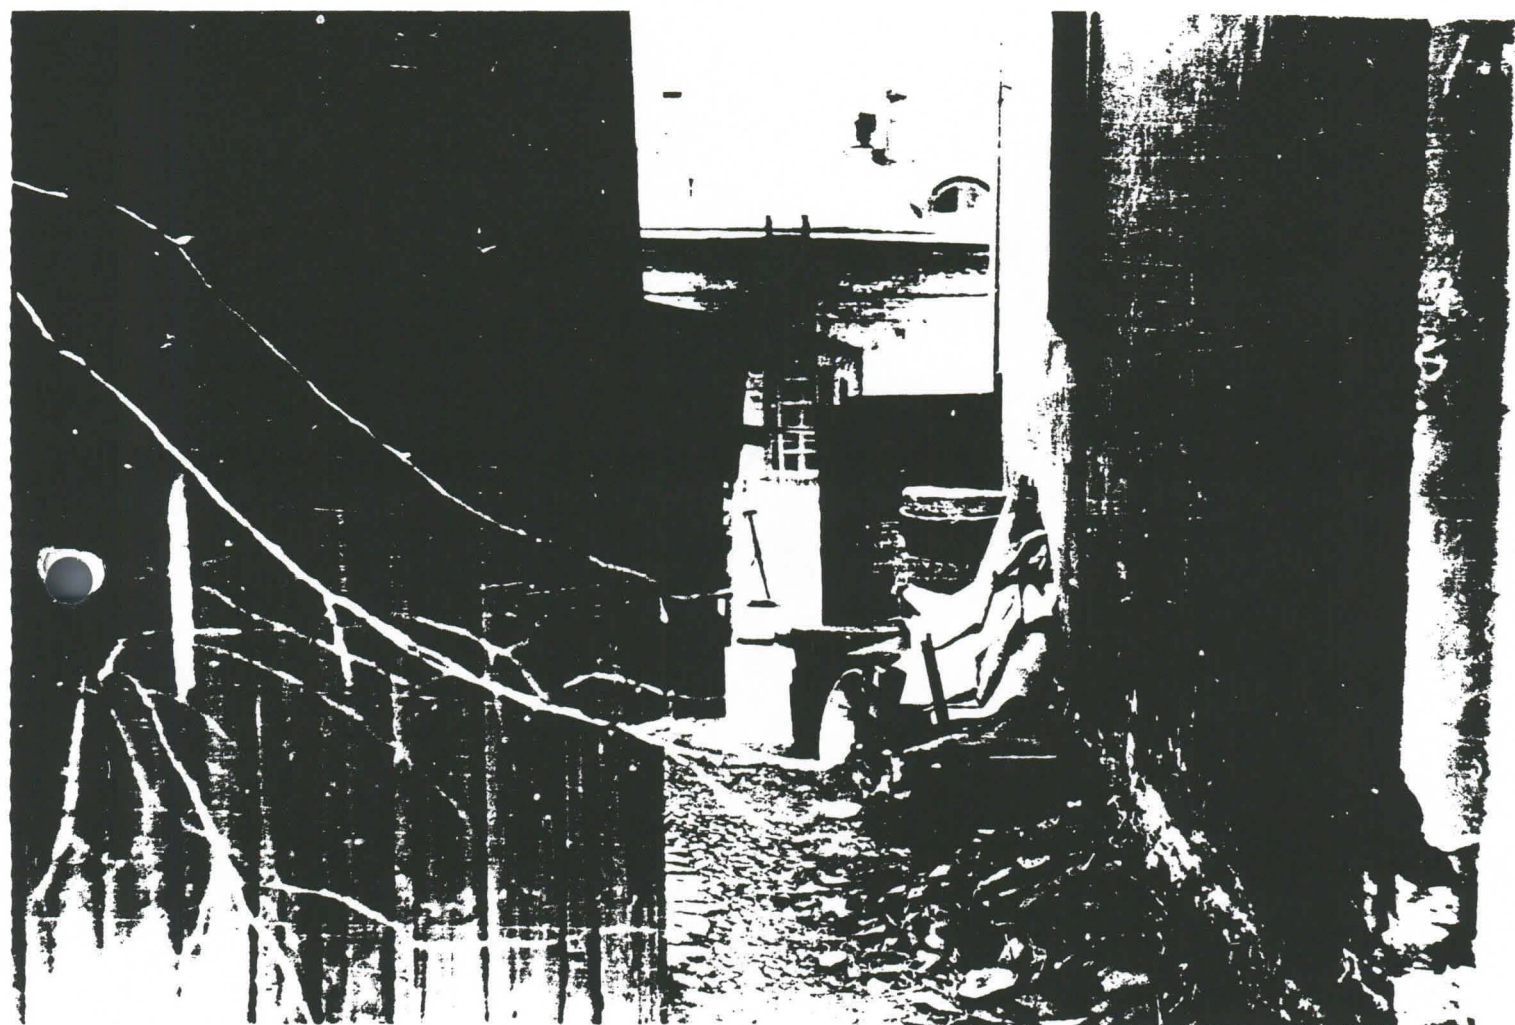
1936, pohjoispääty

Taustalla näkyy merenpuolella oleva makasiinirakennus.

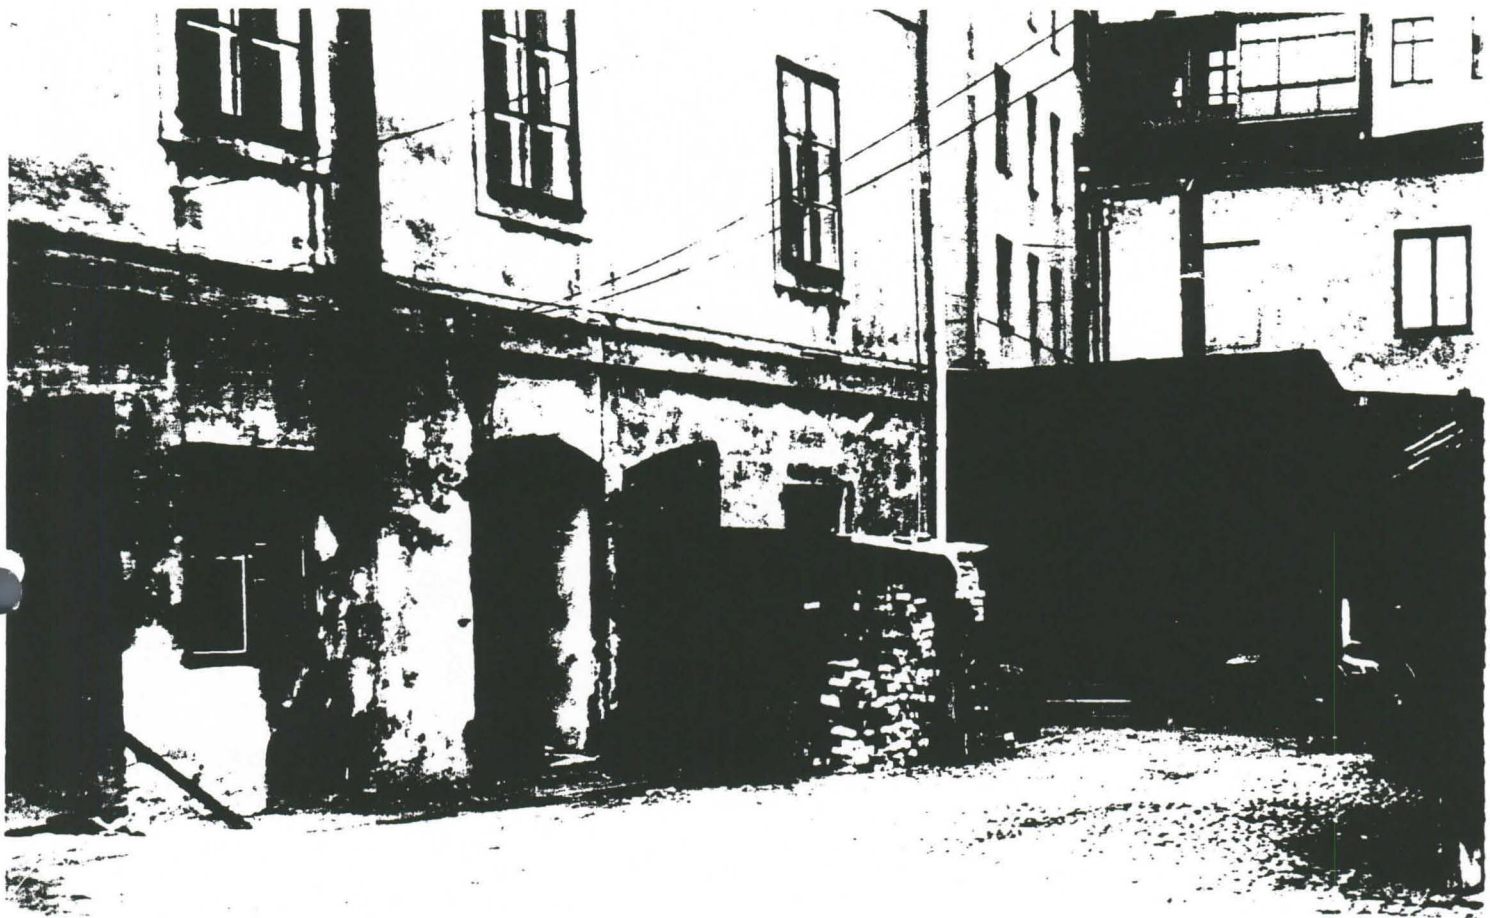
1936, merenpuoleinen julkisivu

Kuvassa näkyvä osuus julkisivusta vastaa vielä vuosien 1765/1813 ulkoasua.

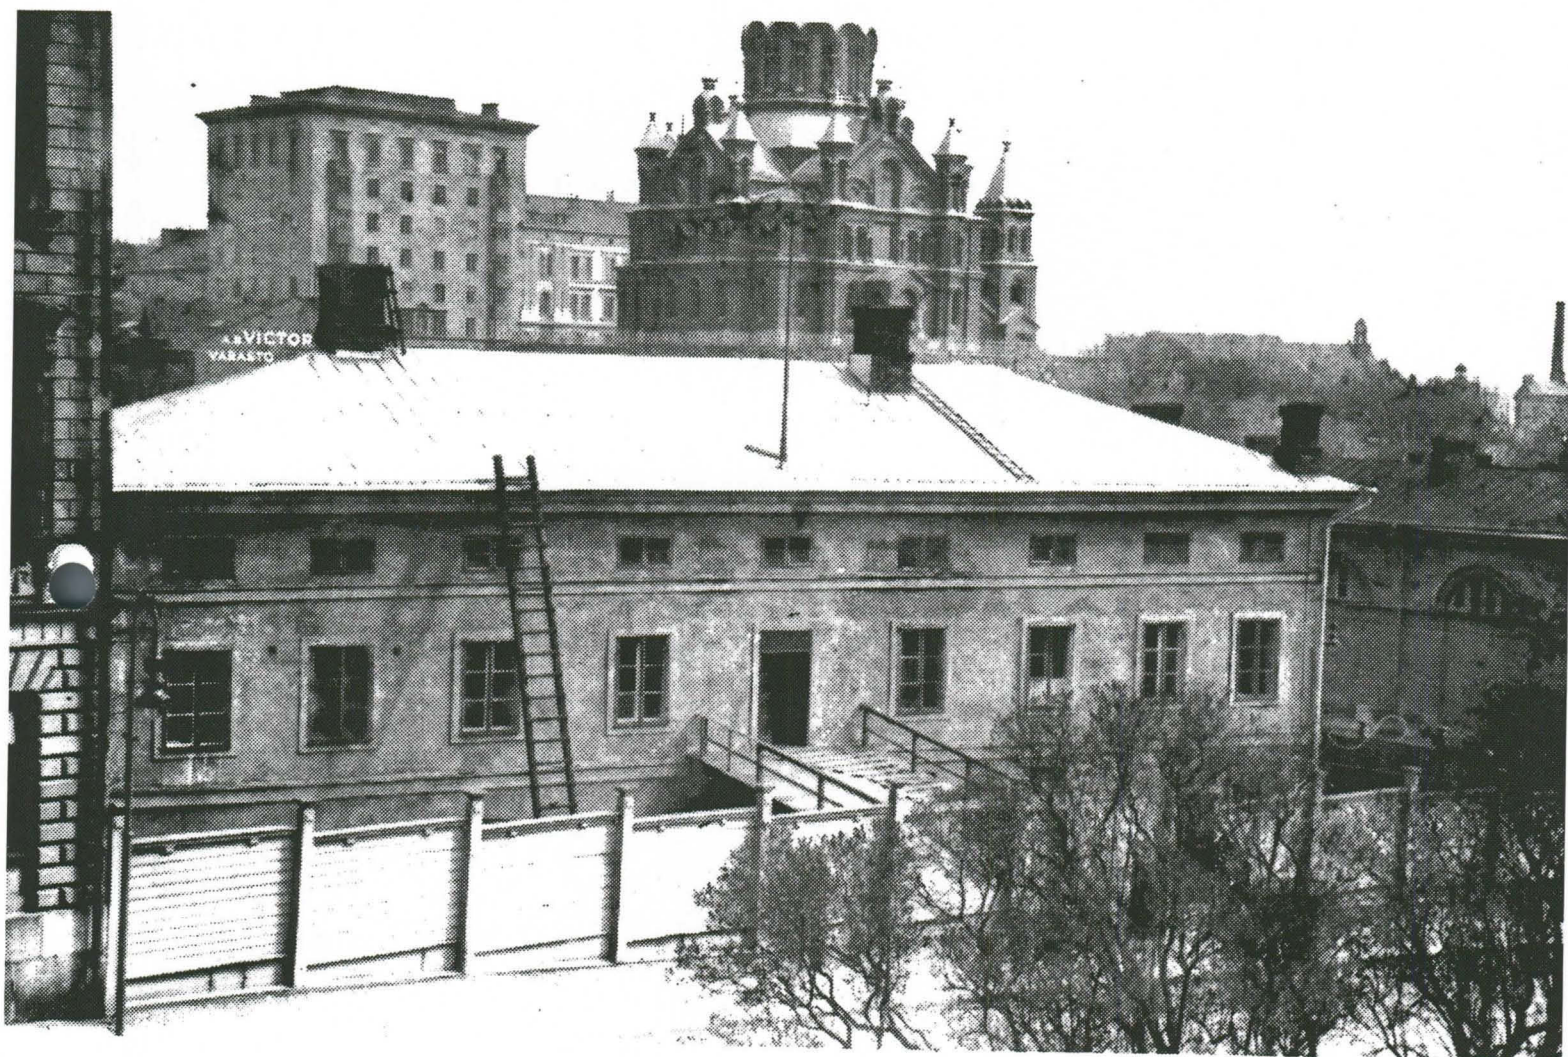
neg. 257221

II kerroksen oven yläpuolelle on as<sup>u</sup>nnettu sähkövalo ja huutokauppa-  
kamarin kyltit on poistettu. Todennäköisesti kuva on otettu melko  
pian sen jälkeen kun talo remontoitiin poliisin käyttöön 1920.  
Aleksanterinkadun puoleiseen päähän on katonlappeelle tullut yksi  
piippu lisää ja talo näyttää vastamaalatulta.

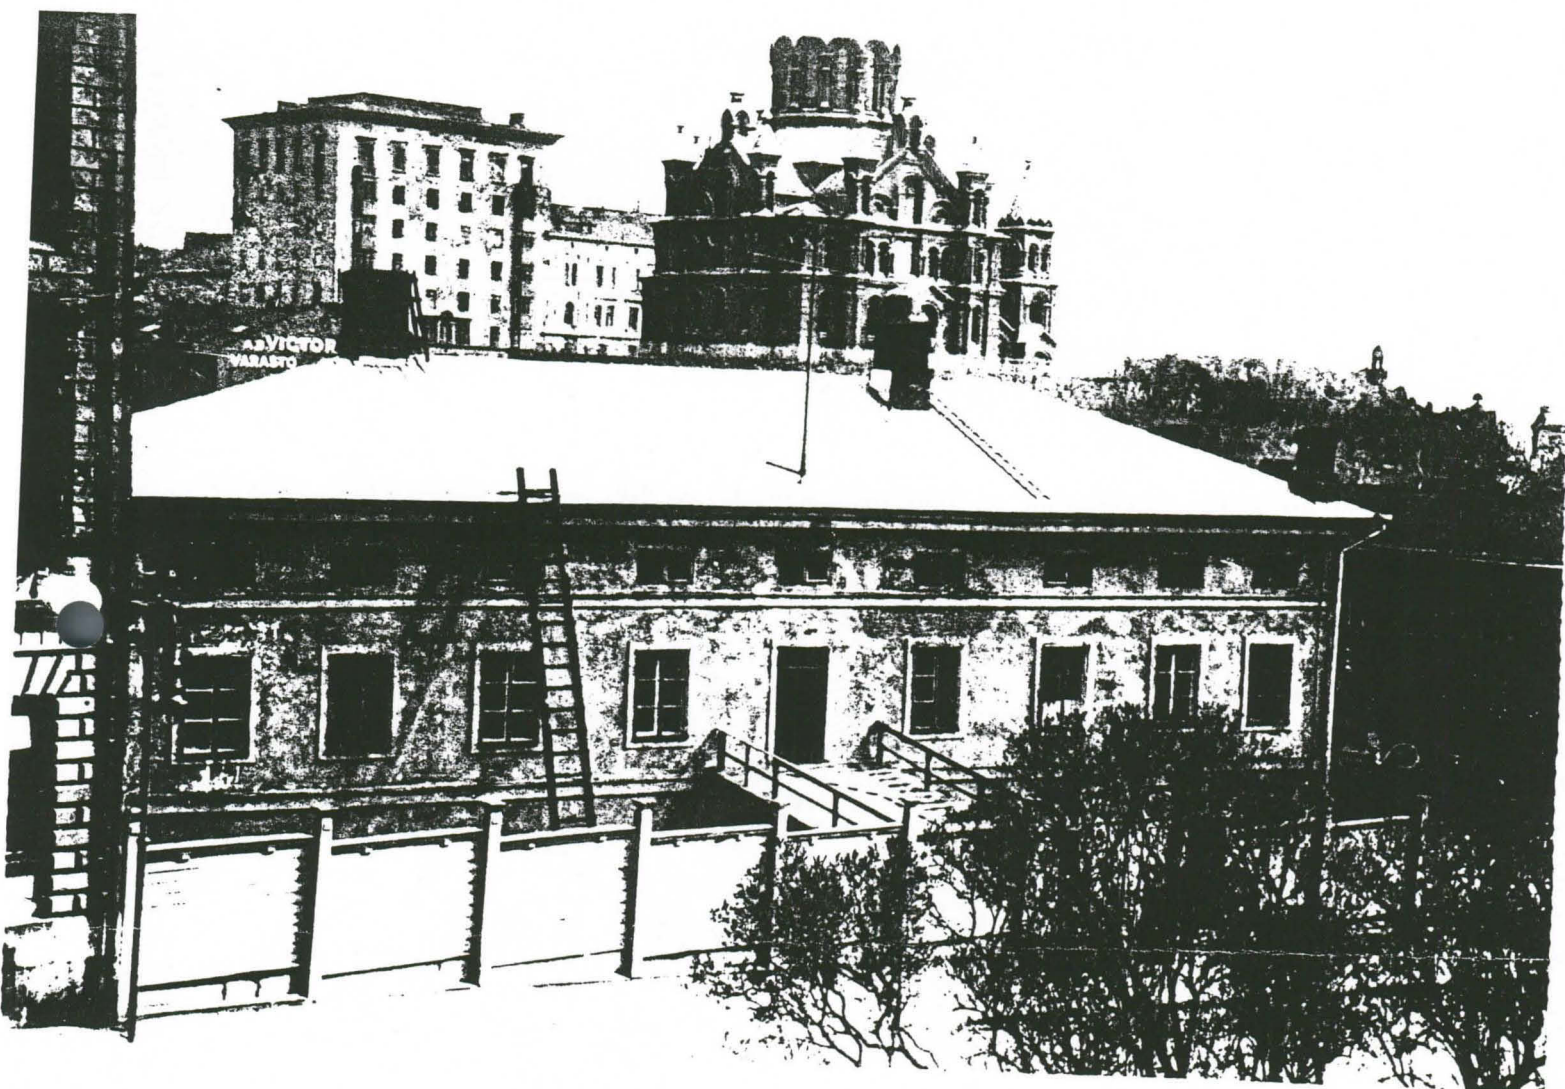
1936

Poliisilaitos tekee talossa peruskorjausta. Julkisivut ovat huonossa kunnossa ja peltikatto on jo uusittu.

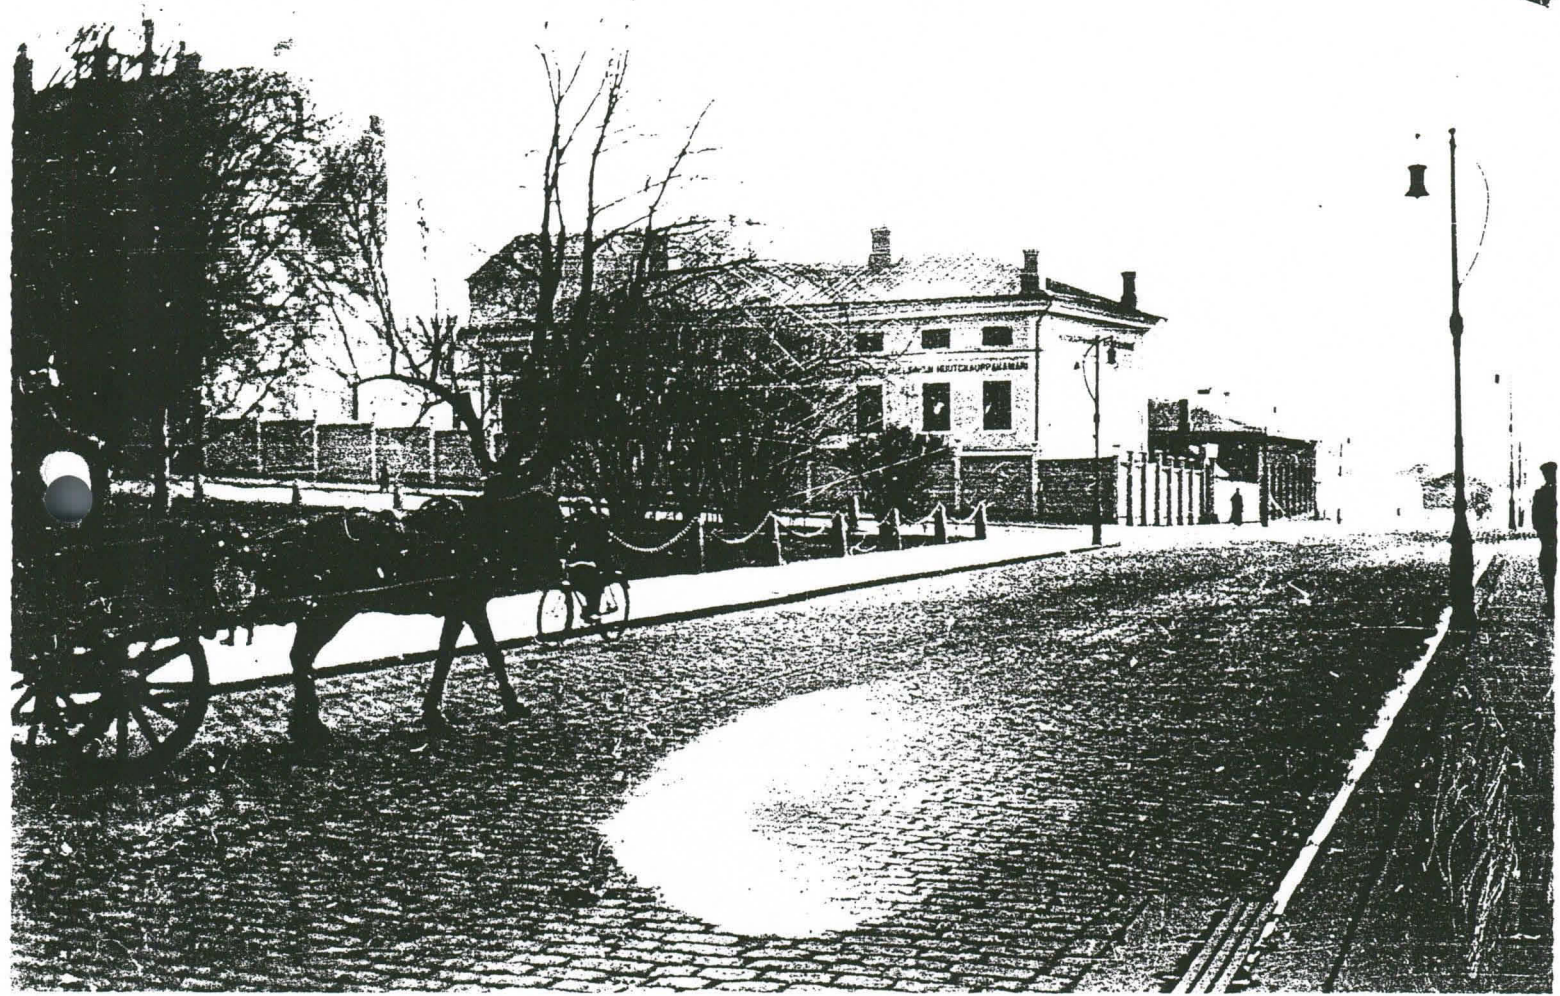
neg. Y2020

Rakennus lienee maalattu, sillä listoitukset erottuvat selvästi valkeina tummempaa seinäväriä vasten. Ikkunat ovat tummat. Katuva-laistuksessa on otettu käyttöön uusi kaasulamppumalli.

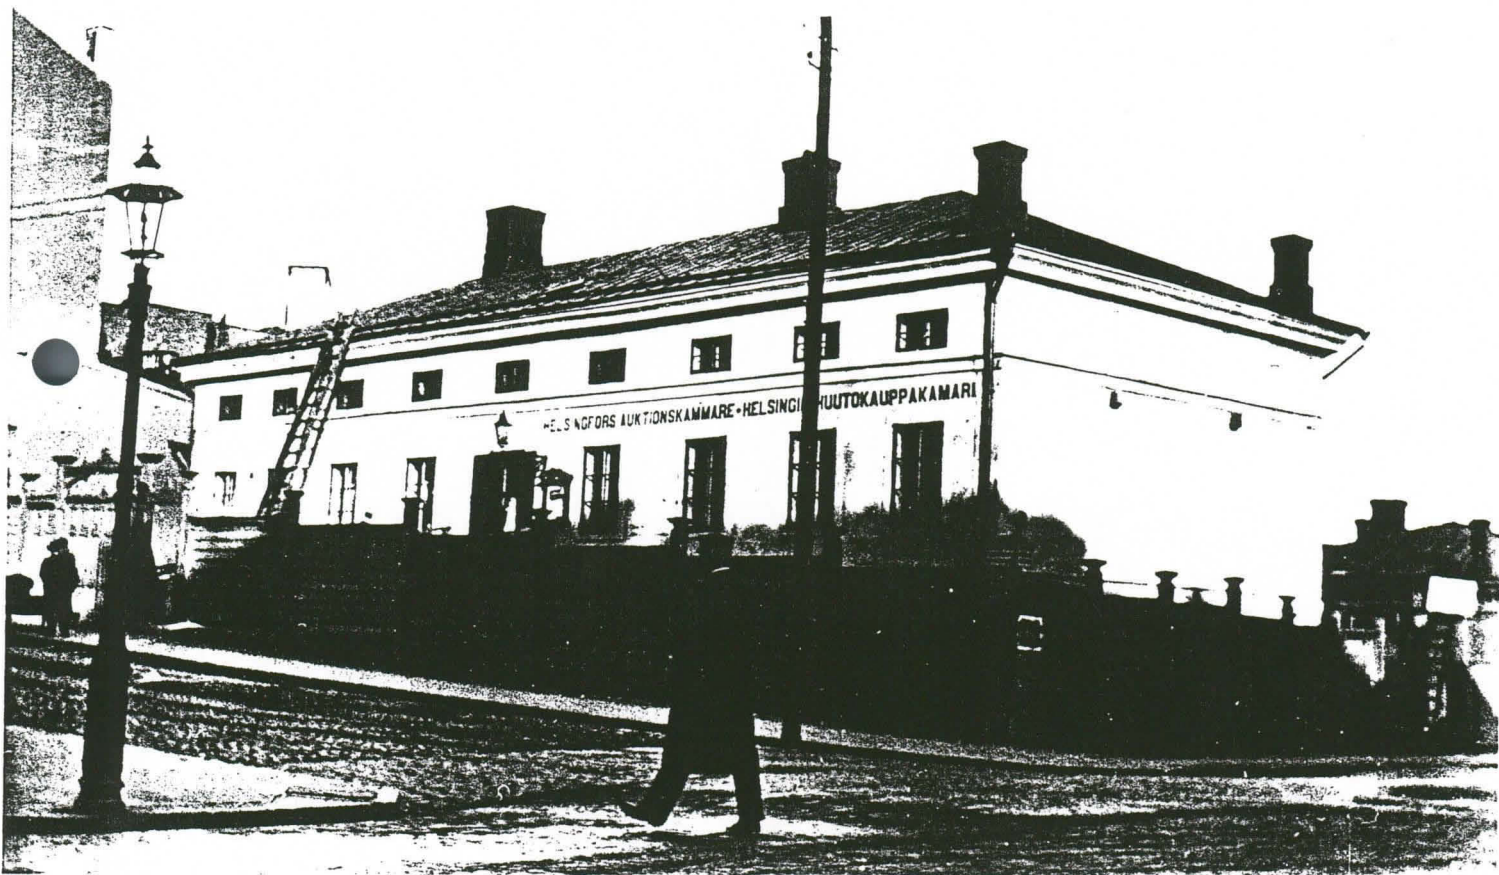
neg. 4809 a

Julkisivuissa ei ole tapahtunut muutoksia 1890-luvun valokuvaan verrattaessa. Julkisivuissa ei ole havaittavia kontrasteja seinävärin, nurkkapilastereiden, kerroslistojen ja ikkunalistojen suhteen. Sen sijaan ikkunapokat ovat tummat.
