NYNÄSIN SÄTERI

Nynäsin säteri. Kertomus inventointimatkasta, jonka HuK Irma Lounatvuori ja fil.yo. Kristina Thomenius suorittivat kesäkuussa 1967.

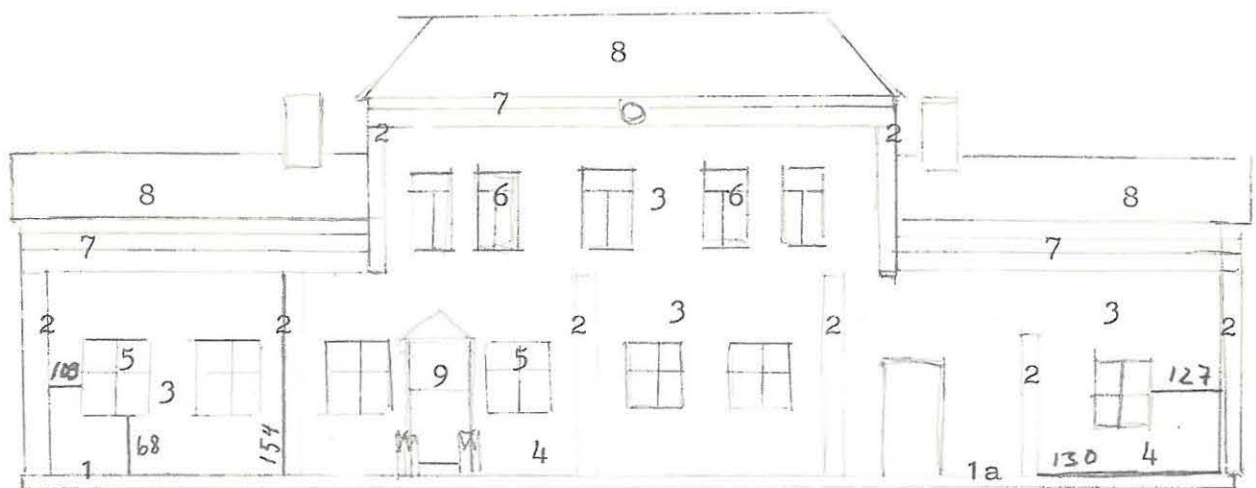
Eteläfasadi. *Kuva 1.*

1) pienistä kivistä tehty luonnonkivisokkeli, sementtirappaus, jossa paljon hiekkaa, maalattu joskus kellerväksi, 49-39-34-29-2 m.

1a) sementtisokkeli, 16 cm.

2) pitkänurkan lautavuoraus, 16x20 cm, 14x20 cm, valkea.

3) pystylautavuoraus, keskellä kulkee selvä raja ala- ja yläkerran välillä, laudat 16-22-23 cm, suuret taotut naulat 2 cm.

4) vaakasuora hieman kalteva vesilauta 19 x 20 x 25 cm.

5) 4-ruutuinen ikkuna (55 x 55 cm), suorat profiloimattomat vuorilaudat (ks. tarkempi piirros), vuorilaudat valkeat, pokat harmaat. *kuva 7 ja 8*

6) empire-ikkunat (nykyisin 3-ruuriset sekundaarit), vuorilaudoissa rihlaus, hammastus ja pisarat. *kuvat 5 ja 6*

7) vaakasuora vuorilaudoitus, NB pyöreä 4-ruutuinen ikkuna.

8) tiilikatto, jonka alla on pärekatto., 2 malke uutta piippua. Räystään alus katettu.

9) ulko-ovi, 29 cm leveätä helmiponttilautaa, oven yläpuolella on kolmio, jonka korkeus on 68 cm, ovivuorilaudasta piirros. Otsakolmiossa 24 hammasta.

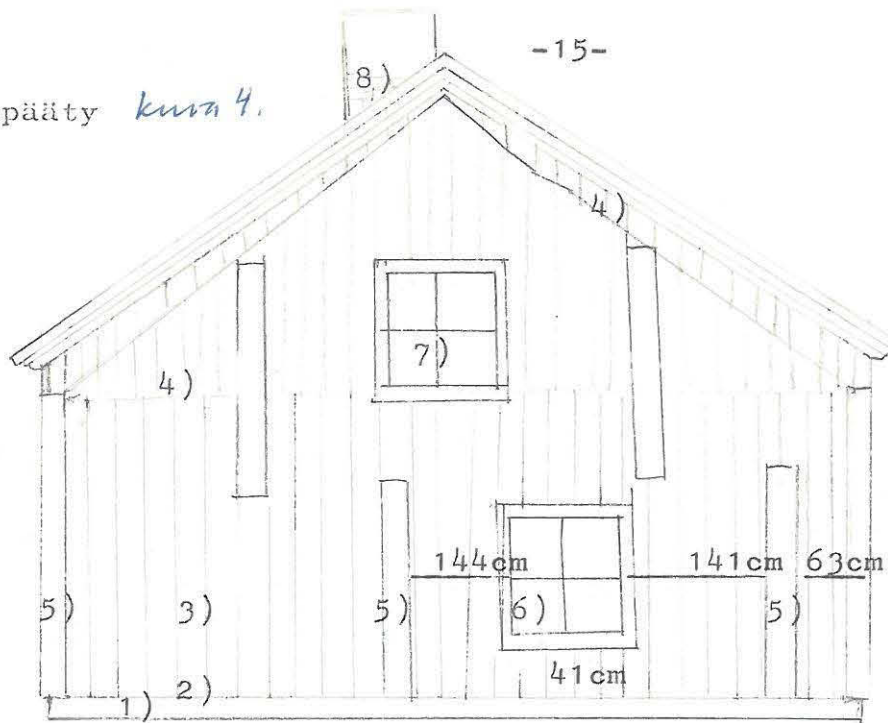
Itäpääty *kuva 4.*

- 1) sementtisokkeli, korkeus 20 cm.
- 2) vesilauta, jonka leveys on 20 cm.
- 3) pystylautavuoraus, lautojen leveys on 18-25 cm.
- 4) korotuksen yhteydessä siipiä korotettiin, kattokulmaa loivennettiin, ylä- ja alakerran raja.
- 5) pitkänurkkavuoraukset, valkoiset, 16x23 cm.
- 6) 4-ruutuinen ikkuna, josta detaljipiirros ja kuva. *7 ja 8, liite 7.*
- 7) ikkuna samanlainen kuin länsipäädyssä.
- 8) uusi savupiippu, tässä päädyssä on keskuslämmitys kellarissa.

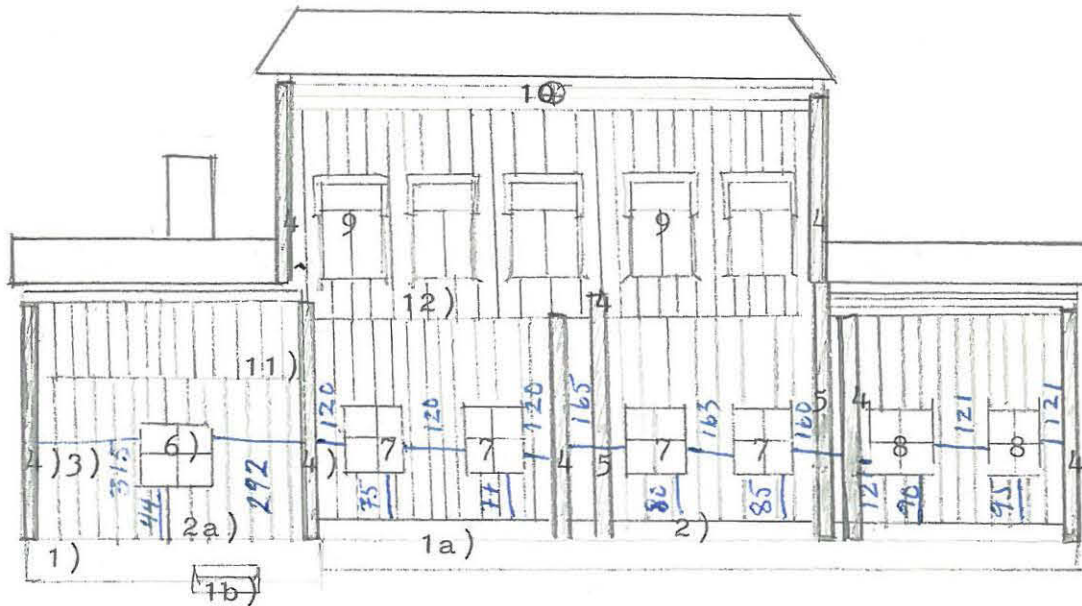
- 1) uusi sementtisokkeli, 43, 68, 78 cm.
- 1a) pienistä luonnonkivistä muurattu sokkeli, 78, 80, 72cm.
- 1b) kellariluukku.
- 2) vesilauta, n.20 cm, aikaisemmin ulottunut itäseinään asti, nykyisin keittiöosasta puuttuu.

- 3) pystyvuoraus, jossa selvät rajat jatkokohdissa.
- 4) pitkänurkkavuoraukset, valkeat.
- 5) tukipilarit, valkeat.
- 6) 4-ruutuinen ikkuna samanlainen kuin itäpäädyssä, kuva 7 ja 8. vanhat saranat ja nurkkaraudat, detaljikuva 8.

- 7) 4-ruutuinen ikkuna, vanhat saranat ja nurkkaraudat, piirros liite 8 ja valokuvat 9. Ikkunoissa koukut ilmeisesti luukkuja varten, vuorilaudassa, yläreunoissa koloukset. (ks. kuvaa 9)

- 8) 4-ruutuinen ikkuna, vanhat saranat ja vuorilaudat, kuva 10, samanlainen ikkuna länsipäädyssä.
- 9) 3-ruutuinen ikkuna, 1940-luvulla vaihdettu, empire-vuorilaudat. kuva 5 ja 6, piirros 9.

- 10) 4-ruutuinen pyöreä ikkuna räystäään alla olevassa vaakavuorauksessa.
- 11) keittiösiiven jatkosivuorauksessa,
- 12) korotuksen yhteydessä syntynyt jatkos.

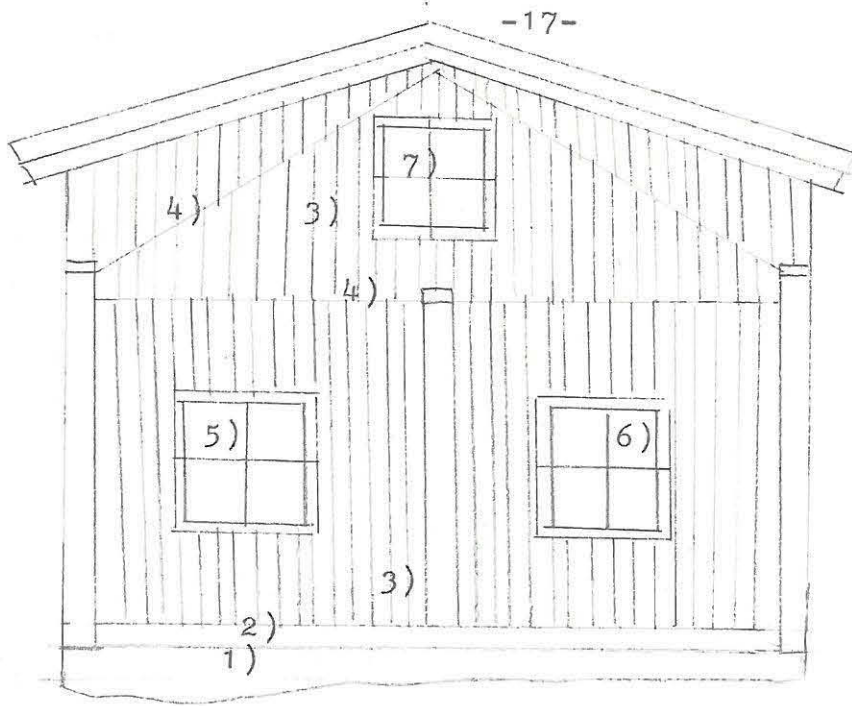
Länsifasadi. *kuva 3*

- 1) sokkeli 70, 60, 40cm.
- 2) vesilauta 20 cm.
- 3) pystylaudoitus 18-25 cm.
- 4) korotuksen jälki, NB kattokulmaa loivennettu, raja ylä-alaker-  
ram välillä.
- kuva 10* 5) 4-ruutuinen ikkuna, profiloitu vuorilauta, kulmarauta on vanha.
- 6) valeikkuna, kehikkomainen vuorilauta. molemmosta piirros.
- 7) ikkuna kuten itäpäädyssä.

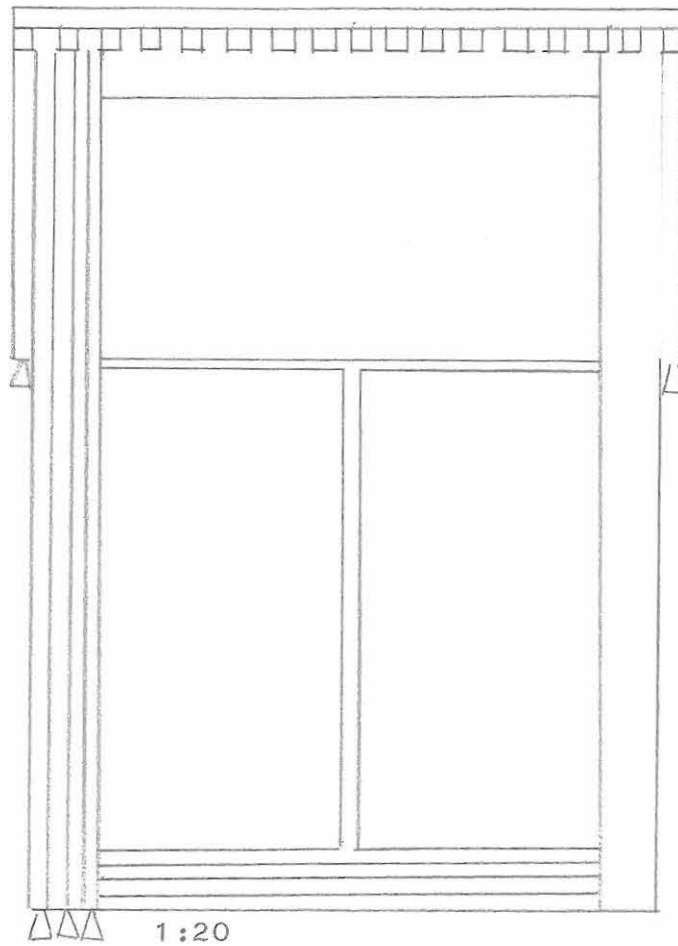
yläkerran ikkuna, korjattu 1940-luvulla, empire- listat.
