# Svenska Teatern

Rakennushistoriaselvitys ja väritutkimus 2008 Arkkitehtitoimisto OKULUS

Rakennushistoriaselvitys ja väritutkimus 2008

Arkkitehtitoimisto OKULUS

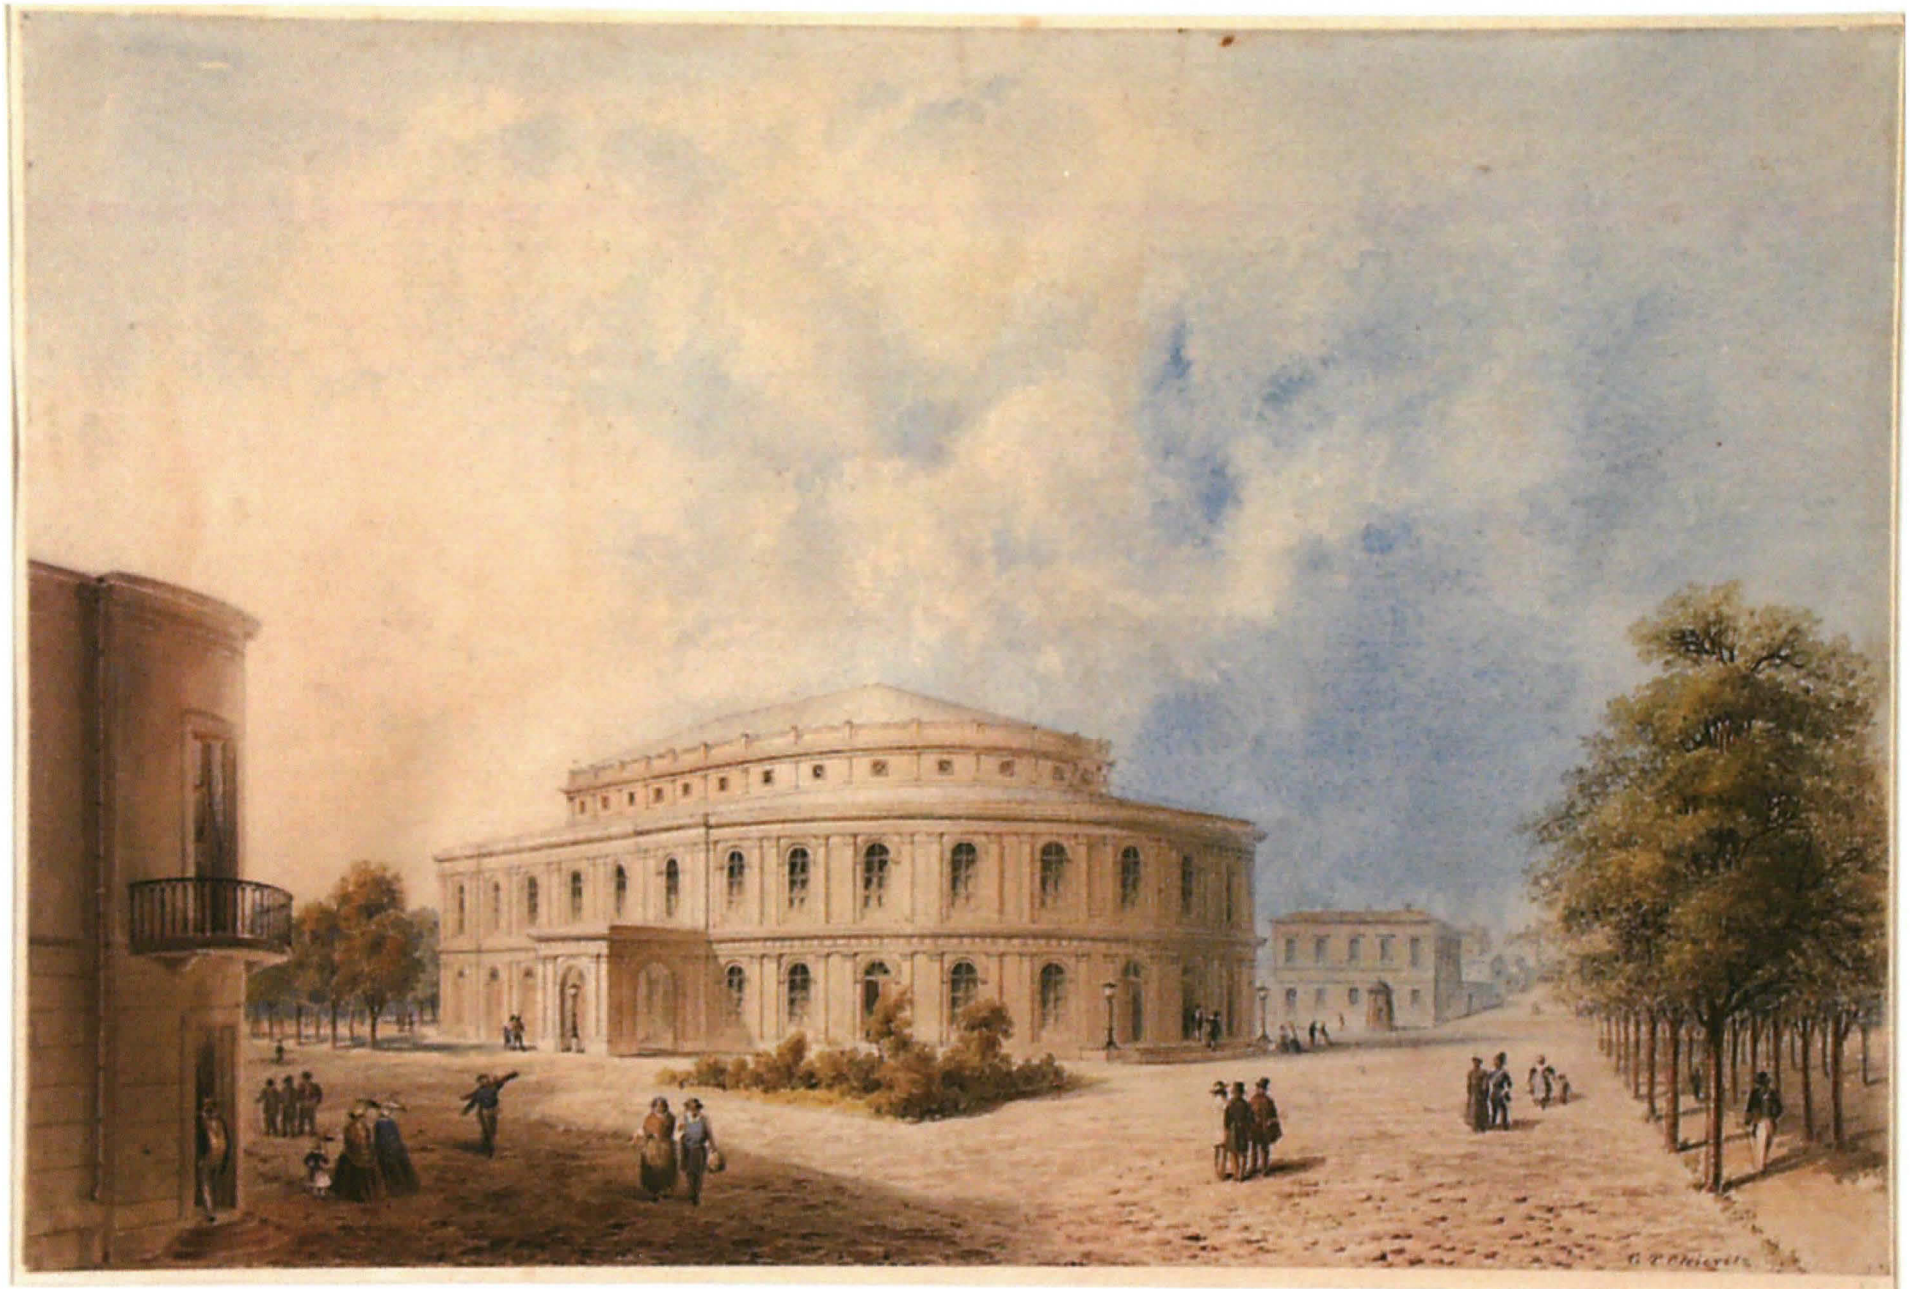
Chiewitzin laveeraus uudesta teatterista 1860-luvulta. (}}Turun taidemuseon arkisto)

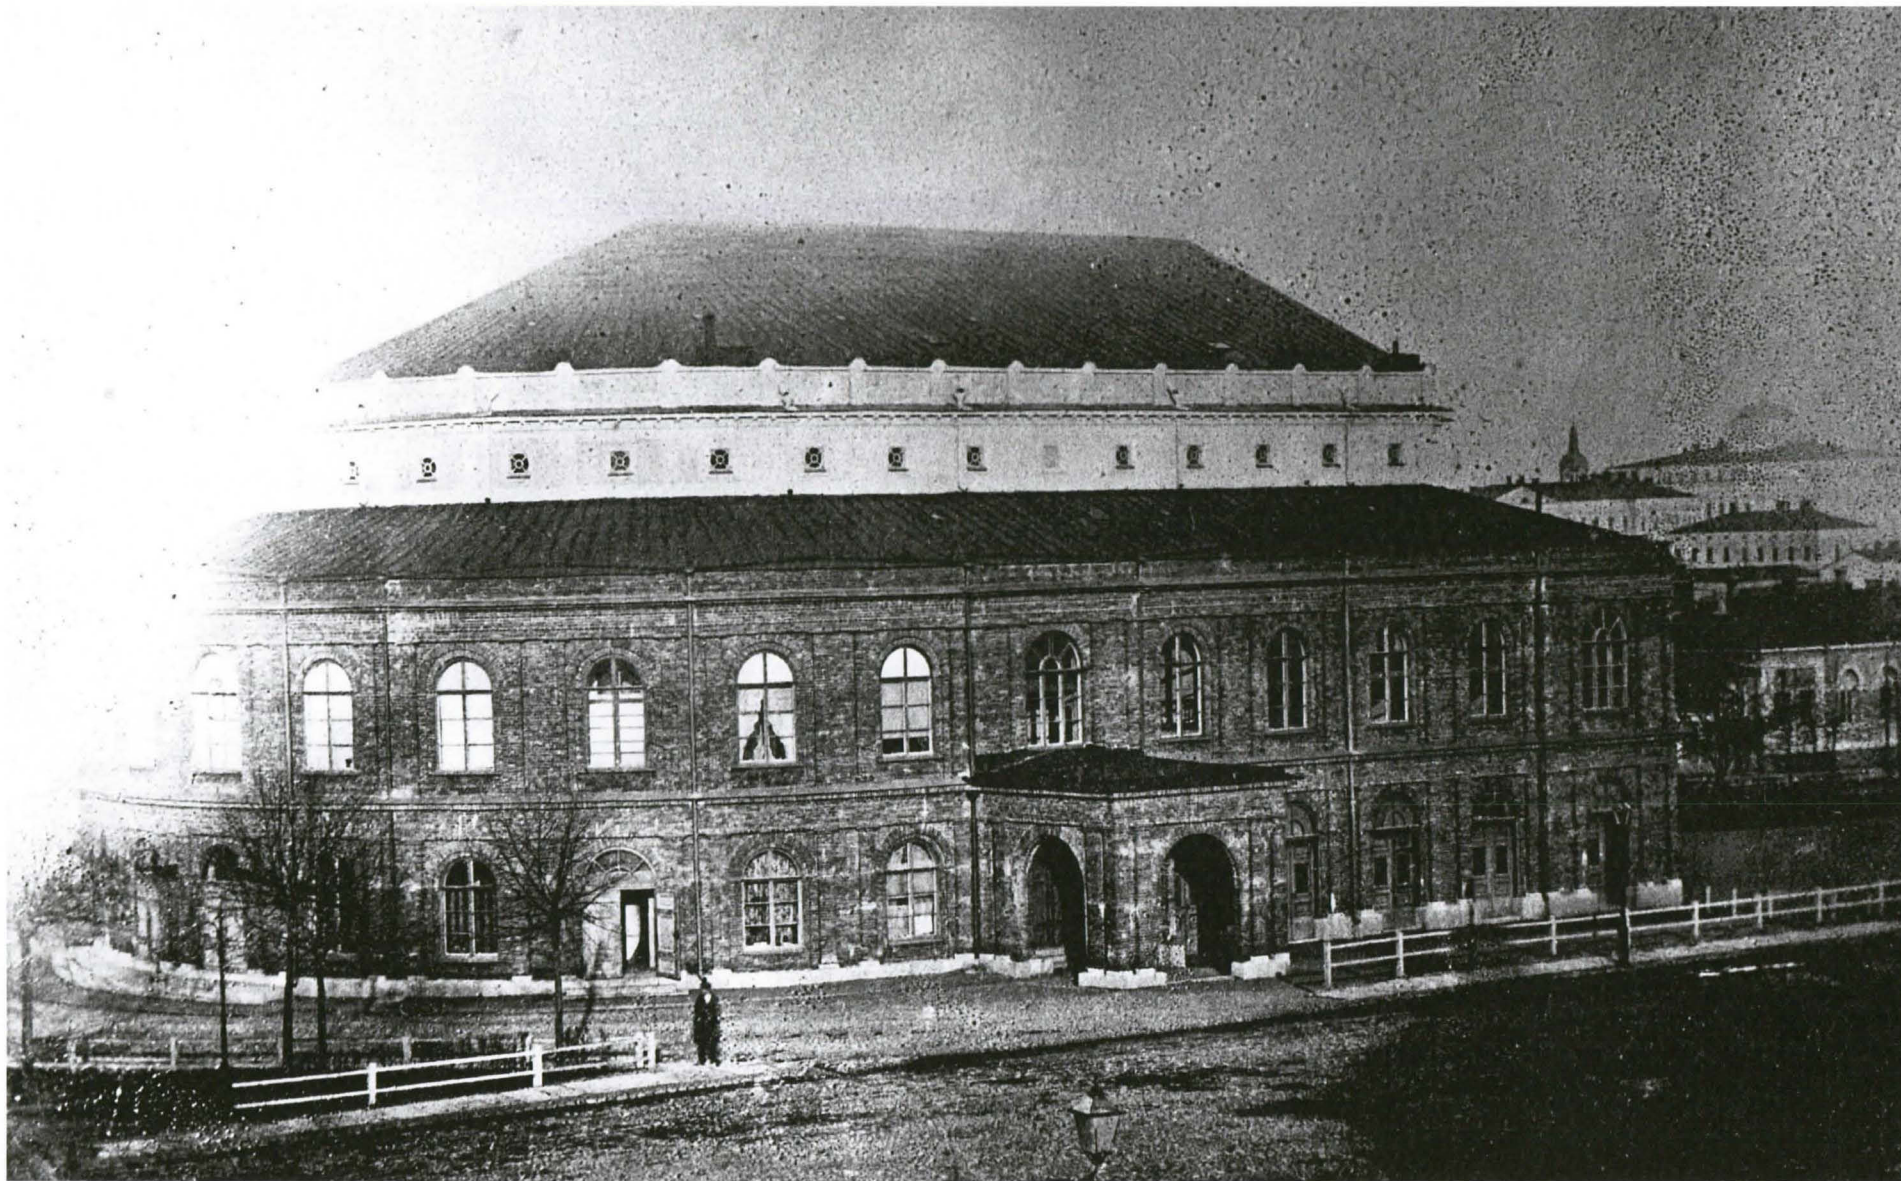
Chiewitzin vastavalmistunut teatteri, jonka alaosa oli vielä vailla rappausta. Viereisellä sivulla Chiewitzin suunnitelma julkisivujen rappauskoristeista jota ei ehditty saattaa valmiiksi ennen teatterin paloa 1863. SvTA.

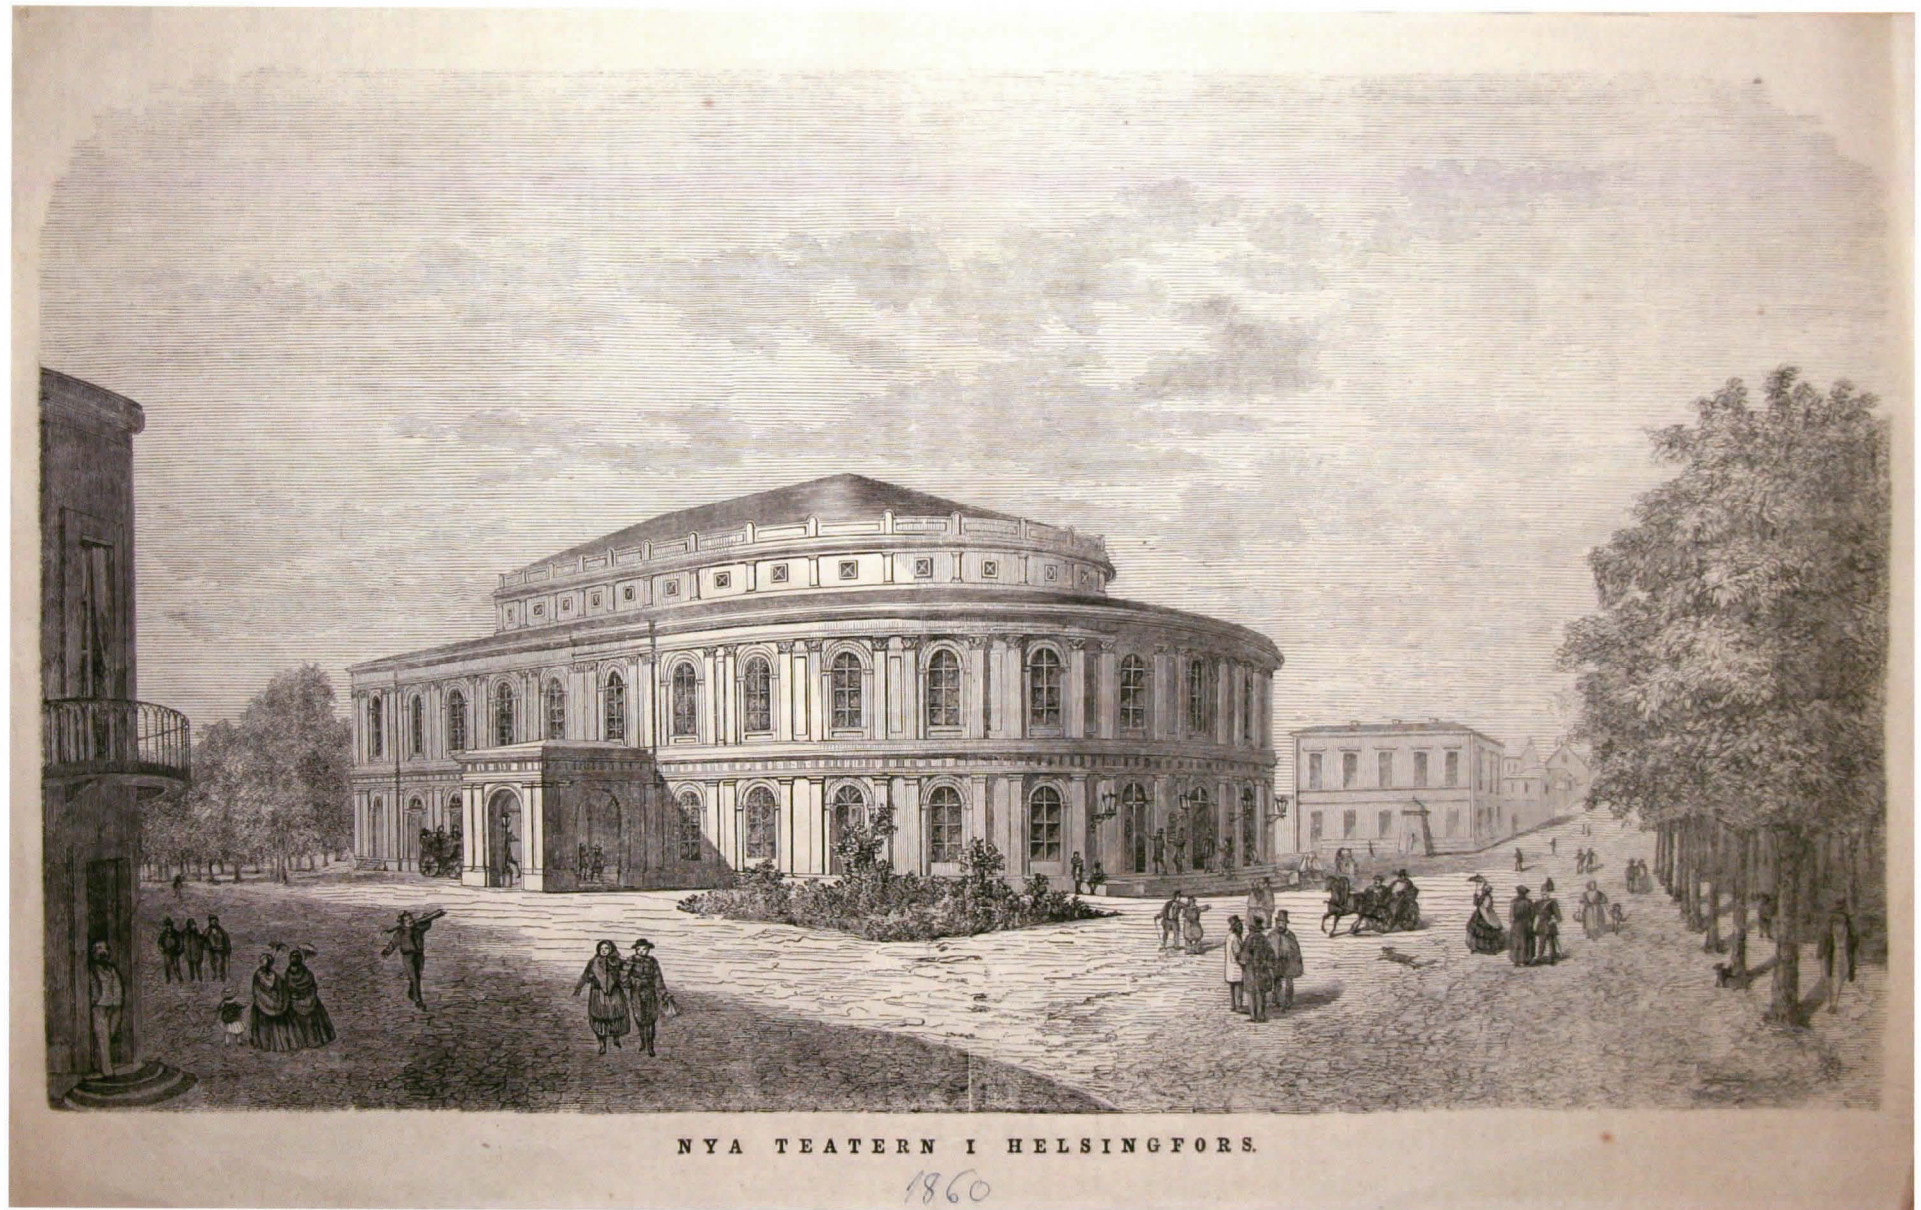
Chiewitzin laveerauksen perusteella toteutettu kuparipiirros teatterista. SvTA

Tässä kaupunkikuullisessa asemassa Chiewitz on löytänyt varsin luontevan ratkaisun valitessaan teatterille pyöreäpäänteisen pohjamuodon. Julkisivujäsentelyn Chiewitz on ratkaissut siten, että kaarevan osan seinäjäsentely jatkaa sivuseinien arkkitehtonista ilmaisua muuttumattomana. Näin länsipää muodostaa ehjän ja levollisen hahmon tarkastelukulmasta riippumatta. Teatterilla ei ollut varsinaista pääjulkisivua, vaan koko kaareva osa on toiminut katsojien sisäänkäynnin alueena. Pitkillä sivuilla olevien sisäänkäyntien katokset ankuroivat pyöreän muodon n paikoilleen. Chiewitzin rakennuksesta laatima akvarelli on paras todistuskappale kertomaan hänen intentioistaan. Rakennusta on esitelty nimenomaan sen pyöreän päätteeksi puolelta. Sisäänkäynneistä keskimmästä, joka on johtanut myös lippuhalliin, on tuotu esille sijoittamalla muutama helsinkiäinen herra astumaan ovesta ulos, mitä ilmeisimmin liput illan esitykseen takkinsa povitaskussa.

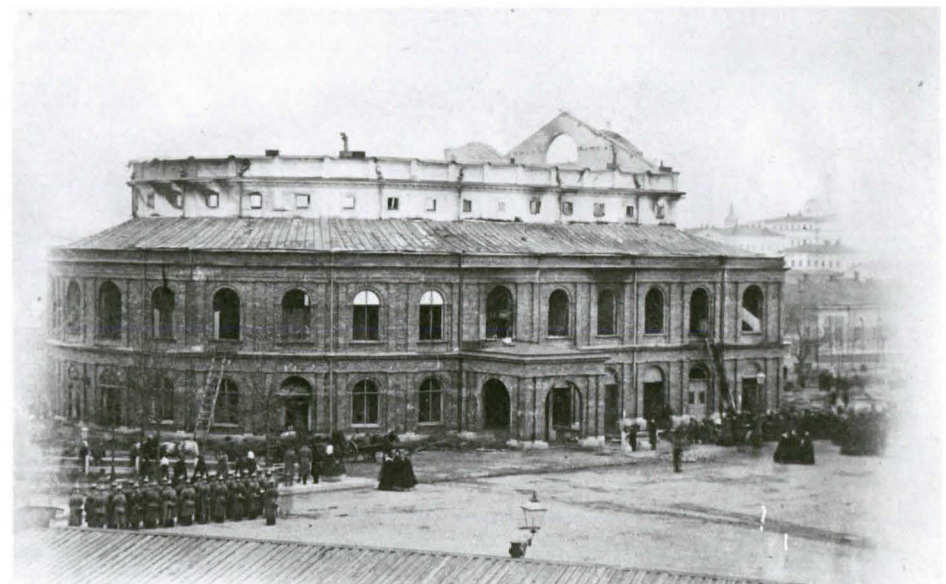
Teatteri toukokuun 1863 dramaattisen palon jälkeen. SvTA

Yhtiön taloudellisten huolien luonne muuttui kuitenkin kertaheitolla toukokuun 8. päivän yönä, kun teatteritalo tuhoutui tulipalossa dramaattisesti. Teatterista tuhoutui kaikki palava – kaikki sisustus sekä puvusto, lavasteet ja orkesterin välineistö. Palokunta oli harvalukuinen ja veden-saanti lähikaivoista varsin heikkoa. Tyynen ilman ansiosta tuli ei levinnyt lähirakennuksiin, mutta teatterista jäivät jäljelle vain mykät, vastavalmistuneen teatterin edelleen rappaamattomat tiili-muurit. Palon syttymissyitä ei varmuudella voitu todeta, mutta vahvimaksi epäilyksi nousi talonmiehen asunnon hormien huono työn laatu. Hormien tiiveydessä todettiin puutteelli-suuksia, jotka yhdessä kaasuvuodon tai muun herkästi syttyvän materiaalin kanssa ovat varmasti olleet palovaaraa aiheuttavia<sup>54</sup>. Vakuutuslaitoksen arviokirjassa palon jälkeen arvioitiin seuraavat rakennusosat vaurioitumattomiksi: kivijalka, kellariholvi, kellarin kaasukeskus, kolmet muuratut porrashuoneet, kaksi lämmitysunia, kymmenen kaakeliunia sekä osa puupalkistoista ja latti-oista. Rungon tiilimuurit todettiin osin vaurioituneiksi. Rakennus oli vakuutettu 348 000 markasta (tai 87 000 ruplasta) ja aiheutuneista vaurioista yhtiölle lopulta maksettiin korvausta 213 700, josta 18000 osoitettiin osin vaurioituneiden rakenteiden kunnostamiseen.<sup>55</sup>

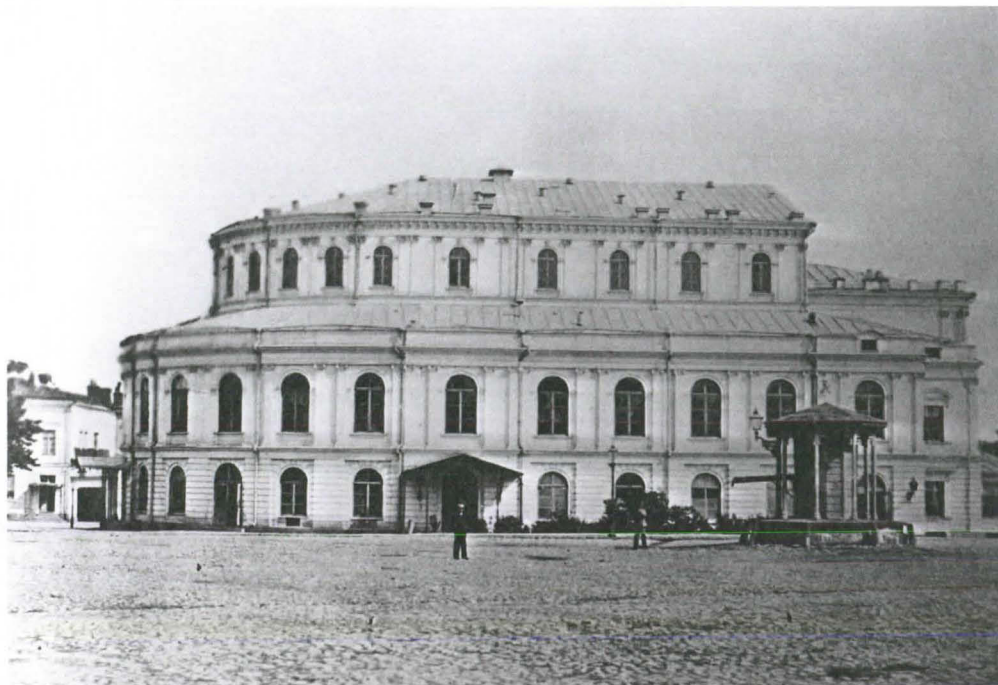
Benois'n teatteri 1800-luvun loppupuolella otetussa valokuvissa. Kuva on ennen vuotta 1888 otettu, ja etualalla näkyy Erottajan kaivo. SVTA.

Julkisivujen uusi arkkitehtoninen jäsentely teki selvän eron aiempaan teatteriin. Perushahmon ensimmäinen kerros oli kauttaaltaan rustikoitu. Koska rungon muurauksessa on ollut Chiewitzin aikoman pilariston perusjäsenitys, ei rapattu pinta muodostanut yhtenäistä seinää, vaan ikkuna-aukot sijaitsivat syvennyksissä hiukan epätyypillisesti. Syvennysten pinnassa rustikoin- nilla on muodostettu holvausta jäljittelevä viivasto, joka on hiukan ahdas "lakikiven" kohdalla. Tästä huolimatta kokonaisvaikutelma on kuitenkin levollinen ja onnistunut. Toisessa kerrok- sessa Benois seurasi Chiewitzin pilasterijakoa, mutta käytti kapiteelina tyyliteltyä joonialaista kapiteelia säästääkseen korinttilaisen kapiteelin nyt täyden kerroksen mittaiseksi kasvaneeseen kolmanteen, sisäänvedettyyn kerrokseen. Sivu- ja pääsisäänkäyntien ovien yllä olevat keveät rautarakenteiset katokset pysäyttivät kaarevaa seinää seuraavan katseen ja osoittivat sisään- käyntien paikat.

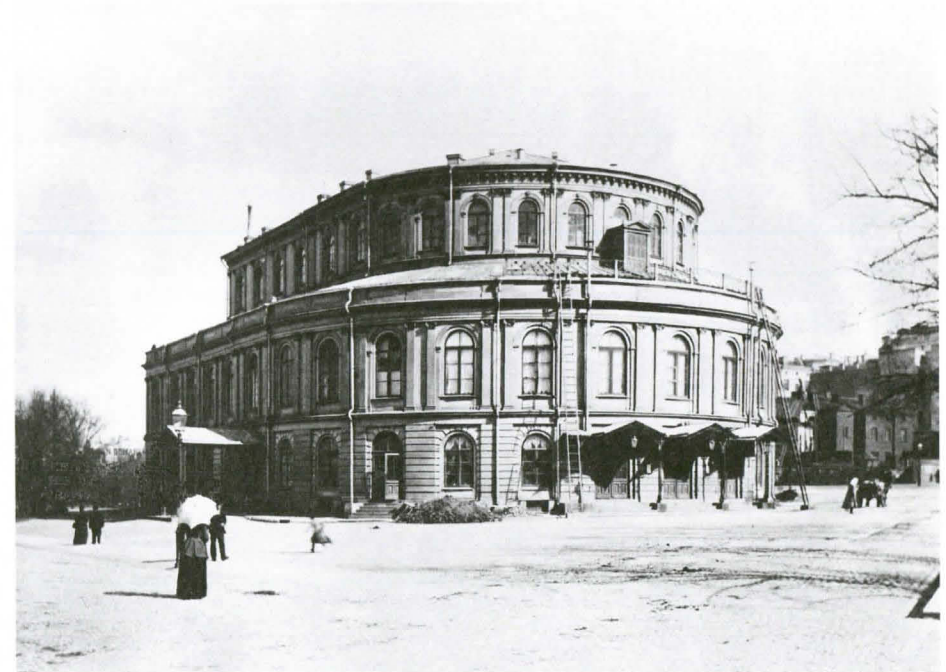
Stahlbergin 1800-luvun loppupuolella ottamassa kuvassa näkyy Gustaf Nyströmin 1888 suunnitelmien mukaan toteutettu kolmannen parven varapoistumisovi katolle sijoitettuna komeronä. SvTA.

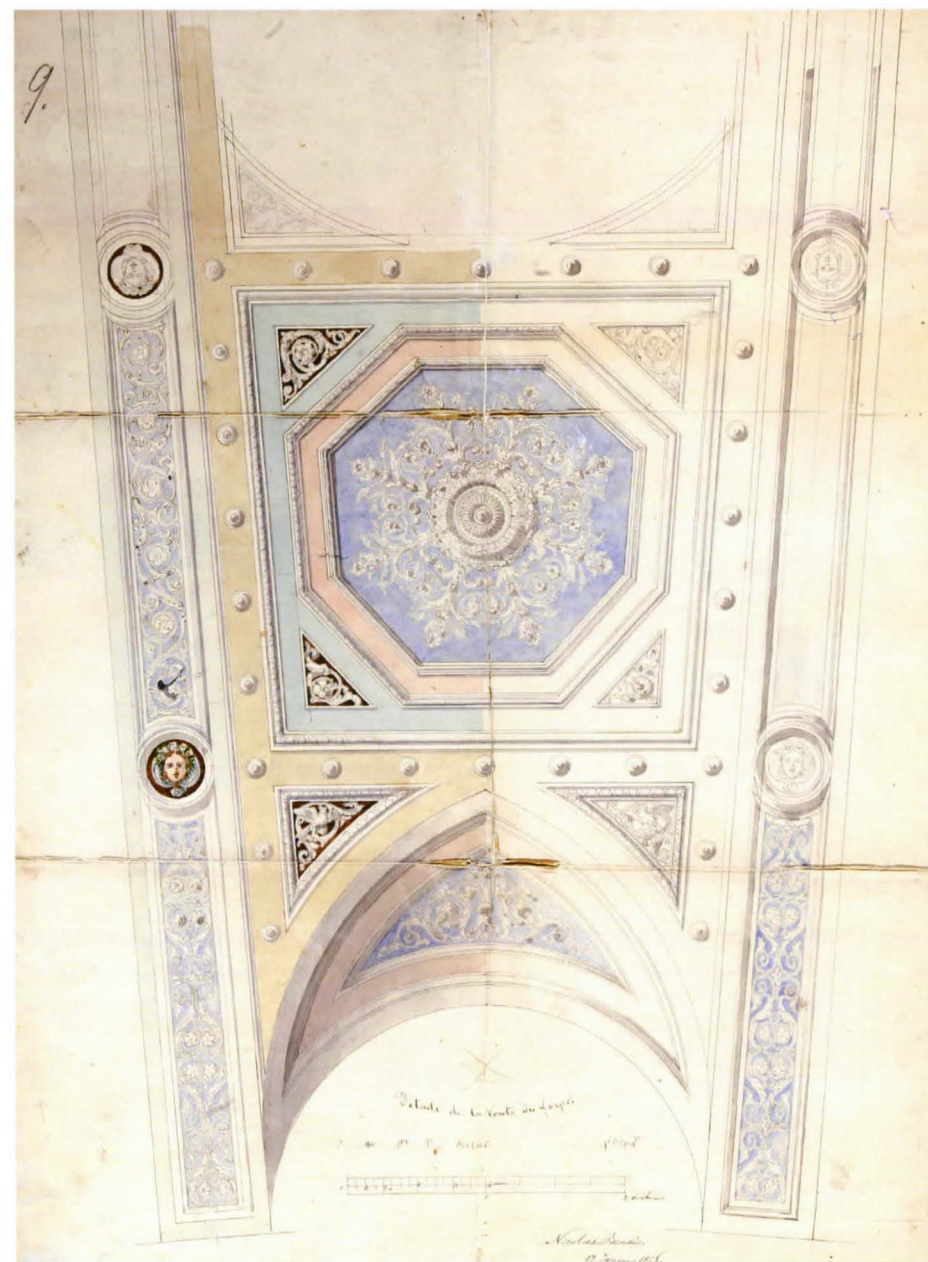
Benois'n suunnitelma päälämpiöstä ja holvien kattokoristeita ja -maalauksista. (kts. tarkemmin huonekortti) SvTA.

Myös Benois'n päälämpio sijaitsi ensi parven tasossa, keskellä kaarta, siis samoin kuin Chiewitzin teatterissa. Lämpio oli samankokoinen, mutta huonetila oli aiempaa suljetumpi, kun sisäkaareissa sijainnut kolmen kaariaukon sarja muurattiin umpiseinäksi. Sisäänkäynnit sijaitsivat edelleen reunimmaisten traveiden kohdalla, mutta hiukan levennettyinä. Chiewitzin luomassa asussa tämä kaksikerroksinen huonetila oli aikalaiskuvausten perusteella ollut kattopinnaltaan yksinkertainen, koristelultaan hillitty ja väreiltään tyylikäs. Benois'n sisustusta taas kuvailtiin rikkaaksi ja venäläisittäin ylelliseksi, mutta koristelun ja värien paljous sai osakseen myös kritiikkiä.

Väritutkimusten perusteella voi melkein päätä yhtyä Schaumannin näkemykseen. Värit ovat nykymittapuun mukaan kylläkin kaikki varsin pehmeitä. Seinien perussävy on ollut vihertävän harmaa, pilasterit vaaleahkon harmaita. Holvatun katon ensimmäisestä värikerroksesta on pienin pistokokein löytynyt uusrenessanssille tyypillisiä kierteisiä koristemaalattuja aiheita. Esimerkiksi katon poikki menevissä vyökaarissa on käytetty maapigmenttien ruskeita, terra ja umbraa; kirkasta sinistä, ilmeisesti ultramariinia sekä kehystävissä profiileissa suhteellisen kirkkaita vihreitä. Nyt tehtyjen hyvin pistemäisten poimintojen perusteella ei ole voinut etsiä kaikkia värejä, mutta löytyneet viittaisivat siihen, että Benois'n detailjiirustus on toiminut pohjana koristemaalauksen toteutukselle. Sinikeltaraidallisen verhoilukankaan yhdistäminen löytyneisiin sävyihin tuntuu hämmästyttävältä ratkaisulta.

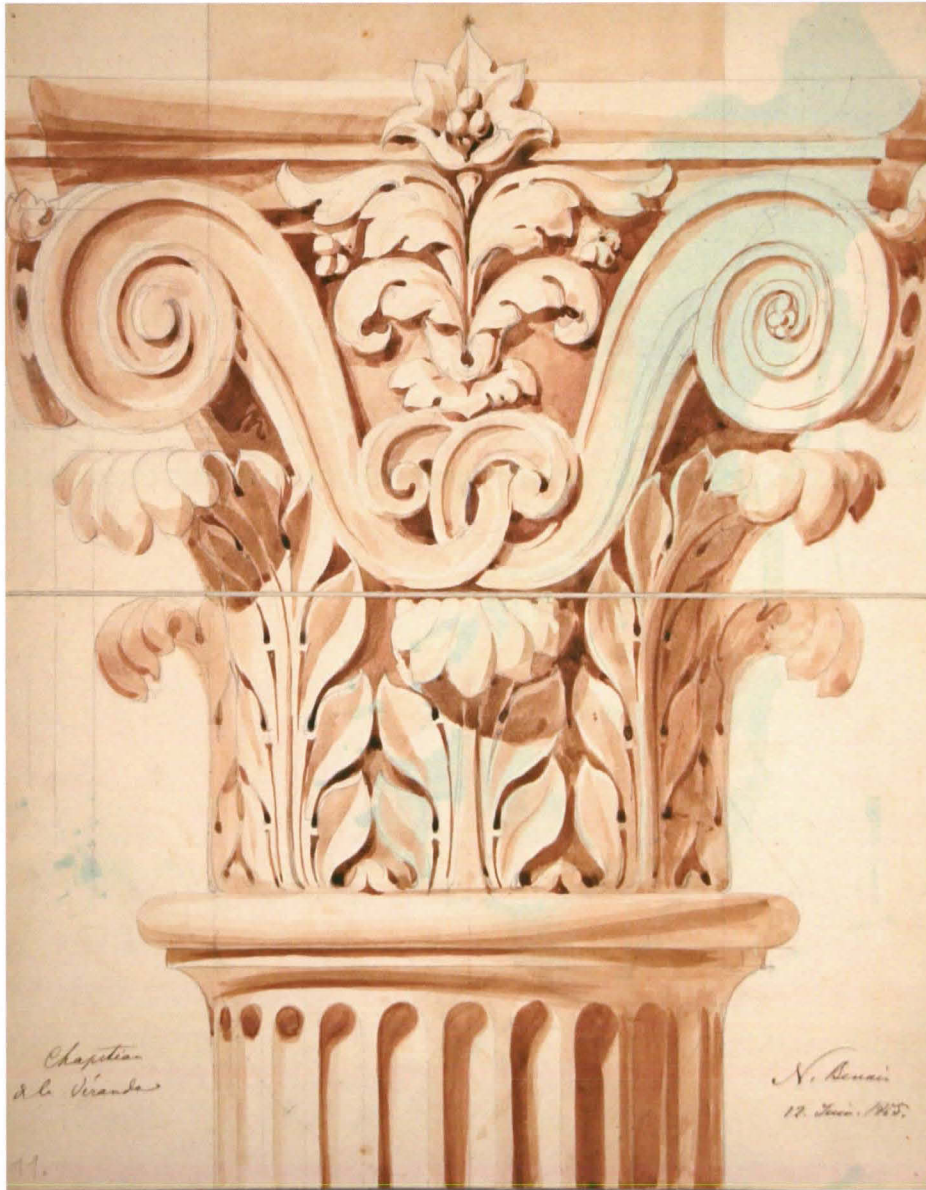
Benois'n luonnos "Véranda'n" eli ravintolan kapiteelista. SvTA.

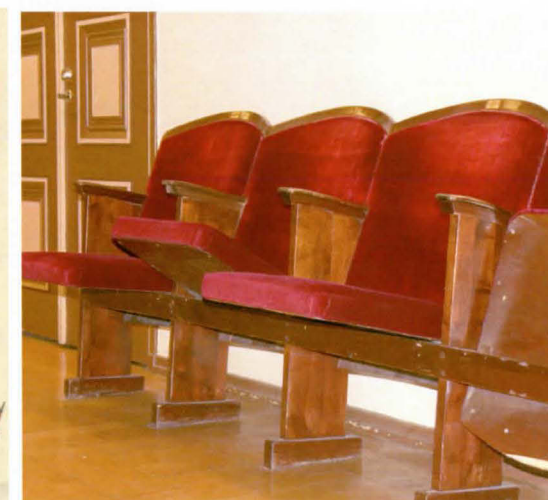
Eero Saarisen luonnos katsomon penkeistä ja säilyneitä tuoleja Amoksen aulassa. SRM ja valokuva 01/2008

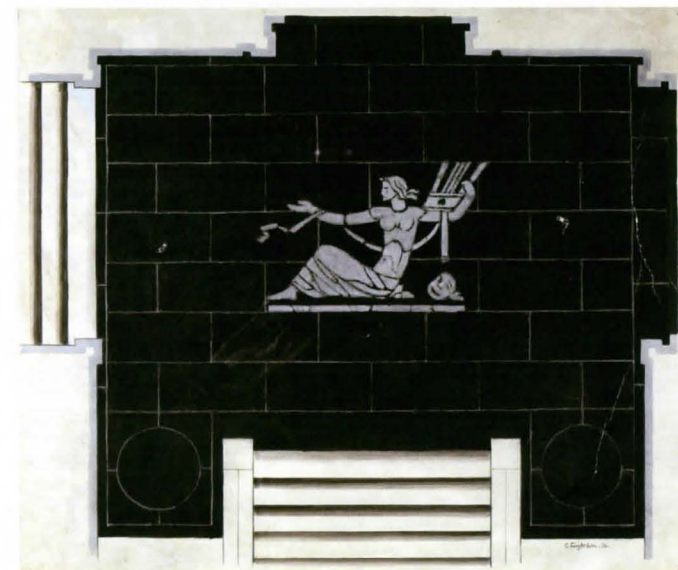
Viitaukset antiikkiin ovat teatterissa hyvin vahvat. Kuvataiteilija Gunnar Forsströmin luonnos lattia-mosaiikista 1936. SvTA.

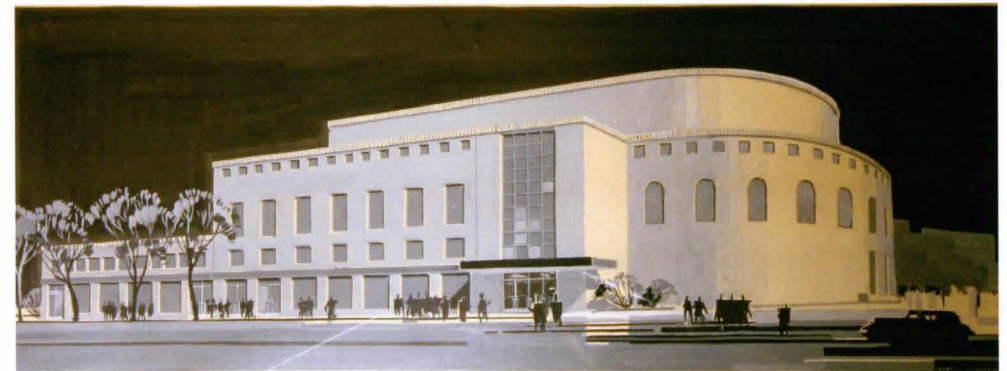
16.6.1935 Eero Saarisen perspektiivipiirustus modernin elämäntyylin mukaisesta teatterista. Tämä kuva julkaistiin kesäkuussa 1935, mm. Uudessa Suomessa. Oletettavasti YRYH:n lausuttavana ollut kesän 1935 piirustussarja on liittynyt tämän perspektiivikuvan mukaiseen suunnitelmaan. Pääsisäänkäyntejä korostavat pystyikkunat ovat olleet vahva modernistinen aihe, josta on siis ehkä luovuttu vasta kun viranomaistalolta tuli vaatimus klassistisiin ikkunakehyksiin ja räystäslistoihin. On helppo ymmärtää, että nuori Saarinen on kokenut turhautumista teatterin ulkoarkkitehtuurin kääntymisestä yllä olevasta dynaamisesta hahmosta alla olevaan modernin ja klassisen epäselvään hybridiin. Nykypäivän näkökulmasta rakennuksen hahmo on juuri tämän takia ainutkertainen esimerkki rakennusajankohdan tyylillisistä kysymyksistä.

Lukemattomista dynaamisista ja lennokkaista luonnoksista huolimatta julkisivut toteutettiin siis lopulta varsin maltillisena kompromissina, tietyvästi nimenomaan viranomaisten vaatimuksesta. Vanhan rakennuksen kokonaishahmosta jäi näkyviin vain kaareva julkisivun osa ja sekin koristeista riisuttuna ja lähes puoli kerrosta korotettuna, mutta koko uusi rakennushahmo verhoiltiin kuitenkin keveän klassistiseen vaatteeseen. Voimakkaimmat ornamentit sijaitsivat ravintolapään keskeisen julkisivun yläosassa, jossa kahden kerroksen korkuiset pilasterit päättyivät pronssisiin, vahvasti tyylitelyihin korinttilaiskapiteeleihin.

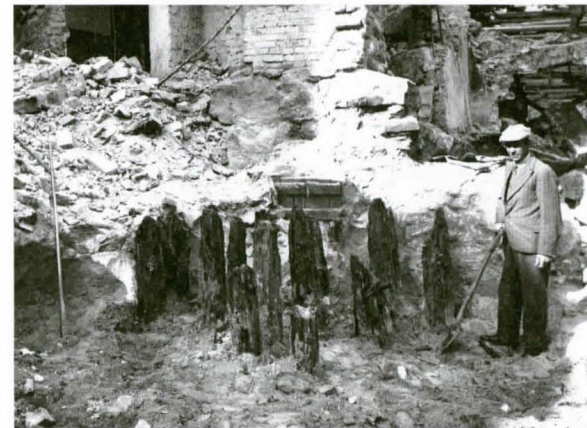
Alirakennusmestari ("underbyggmästare") Verner Johansson 5.9.1935 otetussa kuvassa vanhojen ja yläpäistään lahonneiden puupilareiden luona. 1930-luvun perustukset vietiin aiempaa syvemmälle. Kuva Erik Lucander.

1880-luvun loppupuolella teatterissa havaittiin huolestuttavia halkeamia. Kesällä 1891 perustuksissa tehtiin tutkimuksia ja kaivausten perusteella voitiin todeta, että kivijalan alla oleva hirsjarina ja paalutuksen yläosa olivat lahonneet, tiettävästi pohjaveden laskun seurauksena. Seuraavien kolmen kesän aikana rakennuksen perustamistapaa ryhdyttiin parantamaan koko rakennuksen alueella. Kaikkien perusmuurien alle tehtiin kolme metriä leveä kaivanto. Tätä syvennettiin pohjaveden pinnan alle terveeseen puuainekseen saakka ja lahonnut puuaines poistettiin. Suoraan puupaalujen päälle asetettiin pareittain viiden jalan mittaisia (n. 1,5 m) kivipaasia pareittain, siten että uuden kiviperustuksen leveys on kymmenen jalkaa. Kivipaasista rakennettiin 1,5- 2 metriä korkea perustusrakenne vanhan kiviperustuksen alle. Nykyisin kellarin yleisö-wc-käytävällä olevat muurien levikkeet juontavat todennäköisesti juuri 1890-luvun perustusten vahvistustyöstä.

*"För att stadga teaterhusets grundval har förfarits sålunda, att man kring teaterhusets alla murar graft en graf af tre meters bredd jämsides med stenfoten ned ända till grundpålarna; det förmultnade rustväcket har aflägsnats och af pälarna afsågats vid pass 1,5 meter, tils man kommit till grundvattnet och känd friskt virke. Direkt ofvanpå pälarna har lagts en massiv gråstensbädd af fem fots långa väldiga flisor, stående parvis mot hvarandra så att stenbädden blef tio fot bred. Af dessa stenblockspär har lagts tre på hvarandra, hvarigenom den direkte på pälarna byggda*

*grundvalen blifvit fullkomilgt nylagd till 1,5 à 2meters höjd. På denna nya grundval hvila nu teaterhusets murar.*<sup>115</sup>

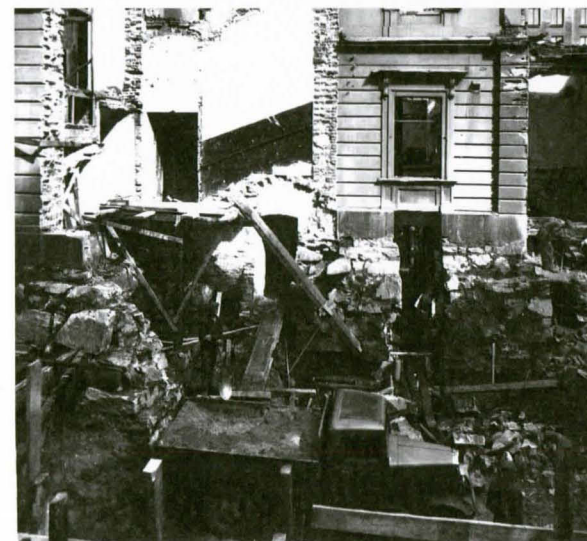
Benois'n teatterin Esplanadinpuiston puoleista ravintolasilpeä puretaan heinäkuun 1935 lopulla. Kuva Erik Lucander.

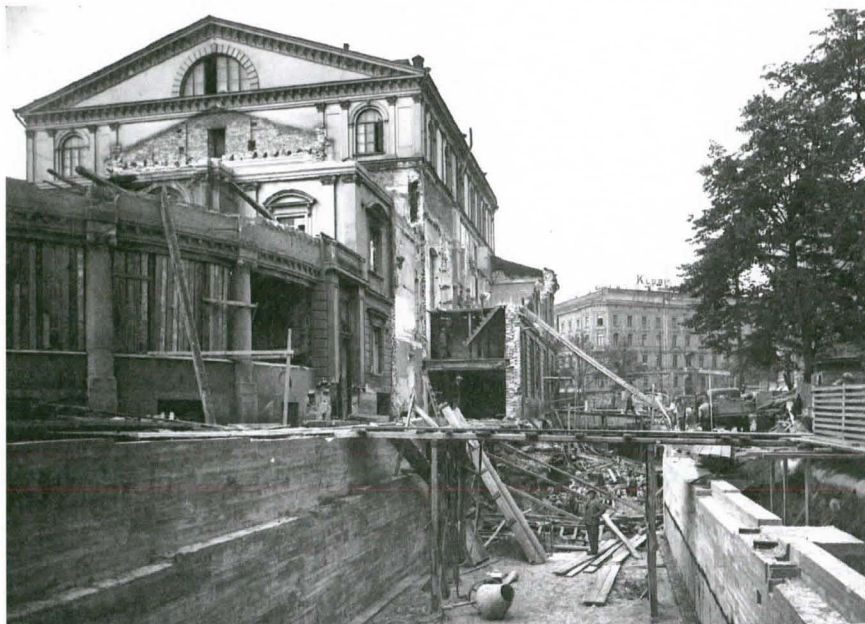
Kuva 13.8.1935. Opris-ravintolan kaareva osa on yhä paikallaan odottaen uuden 2-kerroksen rakentamista. Esplanadien puoleisten siipien maapaineseinät on valettu. Purkutyo on osittain kesken. Kuva Erik Lucander.

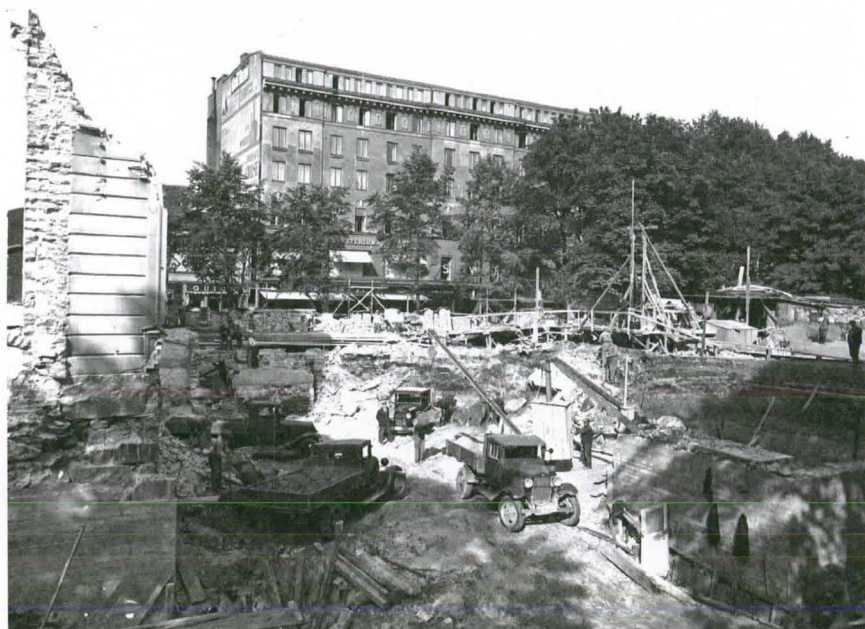
Kuva 5.9.1935. Opris on purettu ja uuden ravintolan peruskuoppaa kaivetaan. Kuva Erik Lucander.

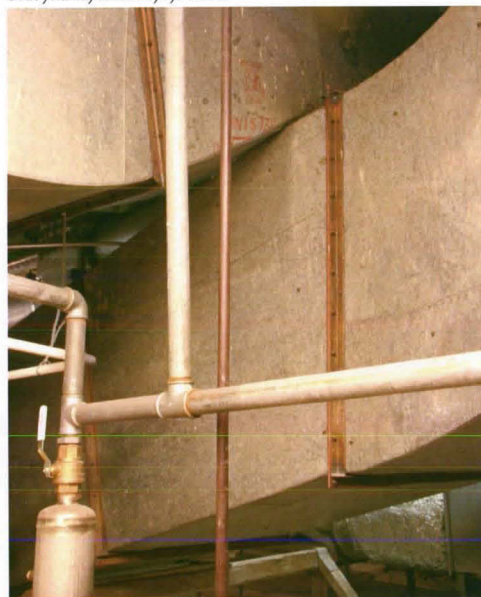
Koneellisen ilmanvaihdon pellistä 1930-luvulla kootut kanavat ovat yhä käytössä. Nykytilanne

Vuoden 1936 ilmanvaihtoratkaisut olivat aikanaan hyvin moderneja ja perustuivat pääsääntöisesti koneellisiin ilman siirtämisen keinoihin ja tavoitteeseen hallita ilman vaihtuminen. Ilmanvaihtoa varten taloon rakennettiin peltisiä ja rakennusaiheisia uusia kanavia sekä hyödynnettiin joitain Benois'n aikaisia hormoneja. On kiinnostavaa ja poikkeuksellista että 1930-luvun ilmanvaihtojärjestelmät ovat yhä olemassa ja pääosin käytössä, vaikkakin sen rinnalle on mm. 1980-luvulla lisätty uusia kanavia ja koneita. Tämän tutkimustyön yhteydessä tehdyn lyhyen haastattelukierroksen perusteella ei löytynyt ketään, joka olisi tuntenut järjestelmän kokonaisuuden läpikotaisin.

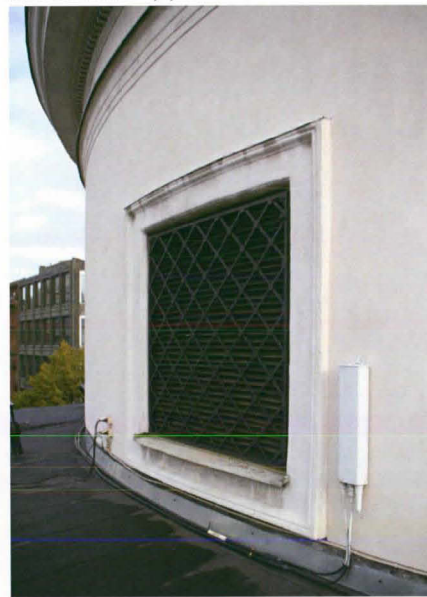
Koneellisen ilmanvaihdon ilmanottoaukko viidennen kerroksen tasossa. Nykytilanne

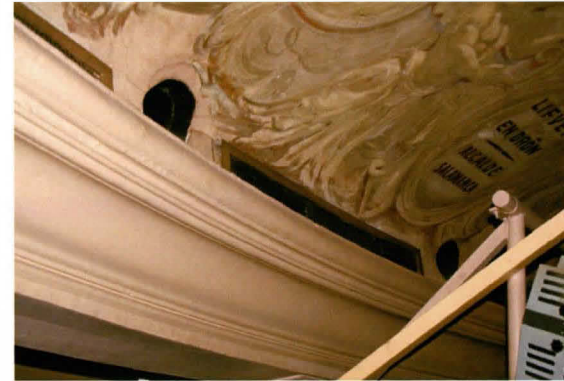
Tuloilmaritilöitä salin plafondin reuna-alueella. Ritilöiden välissä 1930-luvun valonheittetekniikkaa.

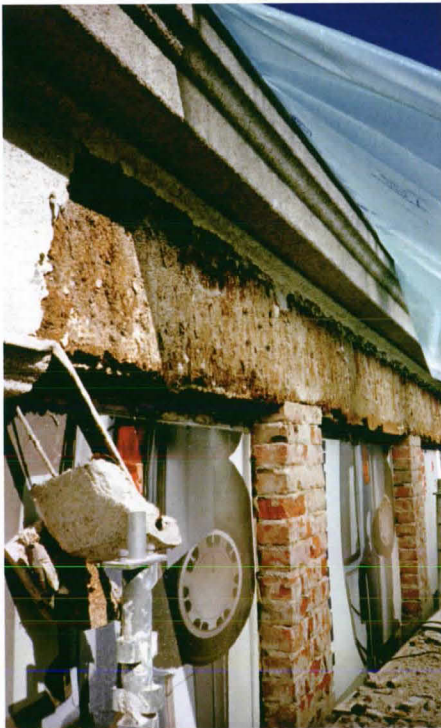
Vuoden 1957 Helsingin Sanomissa uutisoidaan kuinka "muissa maissa" käytetty decora-menetelmää kokeillaan nyt ensi kertaa myös Suomessa. Saksasta kutsuttujen asiantuntijoiden johdolla teatterin julkisivut saivat muovipinnoituksen. Syyt pinnoituksen tekemiseen eivät ole tiedossa. Maalitehaille on ollut tyyppillistä pyrkimys valita mahdollisimman edustava kohde uuden tuotteen kokeilemiseksi ja markkinoimiseksi, ja usein tuhoisin seurauksin.

Vasemmalla kuva julkisivun laajamittaisesta kunnostustyöstä 1991. Muovipinnoite on edesauttanut rappausvaurioita ja koska pinnoite voidaan poistaa vain raskain mekaanisin menetelmin, oli kaikki 1930-luvun marmorihiekkarappaus pudotettava. Betonisten räystäslisöjen rappaukset tietyvästi säästettiin. Kuva Kai Palmqvist

Vuonna 1957 tehtiin julkisivujen muovipitoinen pinnoitus saksalaisella decora-menetelmällä. Työtapa oli lehtitietojen mukaan ollut Euroopassa käytössä jo vuosia, mutta Suomessa Svenska Teatern oli ensimmäinen suurempi kohde. Vanha herra arkkitehti Jarl Eklund vastasi värisävyjen valinnasta ja lehtitietojen mukaan attikasta tuli vaalea ruskea, alaosasta hiukan tummempi.

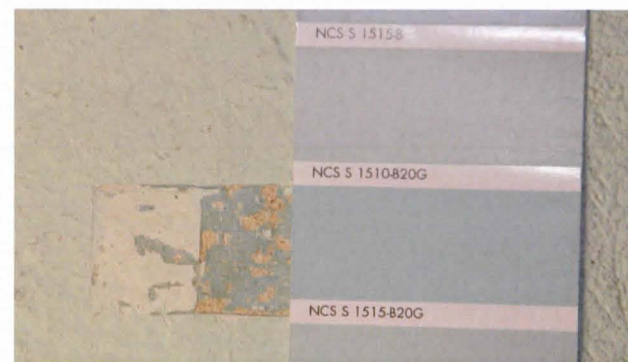
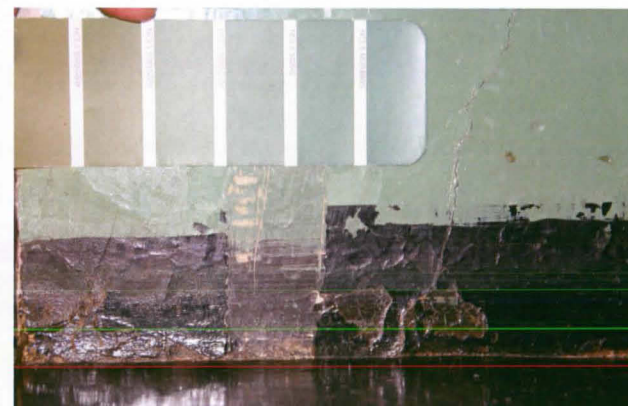
Yllä: Katon väri jatkuu vyökaariin yhtenäisenä. Alla: Seinien ensimmäinen sävy on heleä turkoosi kalkkimaali.

Alla: Seinien alaosan ensimmäinen värikerros on ollut kiiltävä öljymaali, hiukan nykyistä sävyä tummempi ja painavampi..

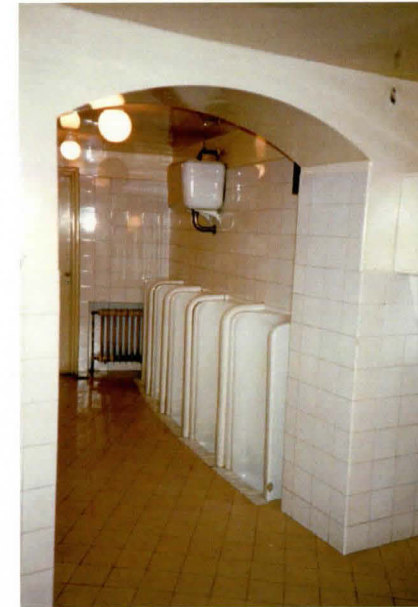
Miesten WC ennen 1980-luvun remonttia jossa alkuperäiset, 1930-luvun valkoiset keraamiset laatat tiukalla saumalla. Kuva Kai Palmqvist.

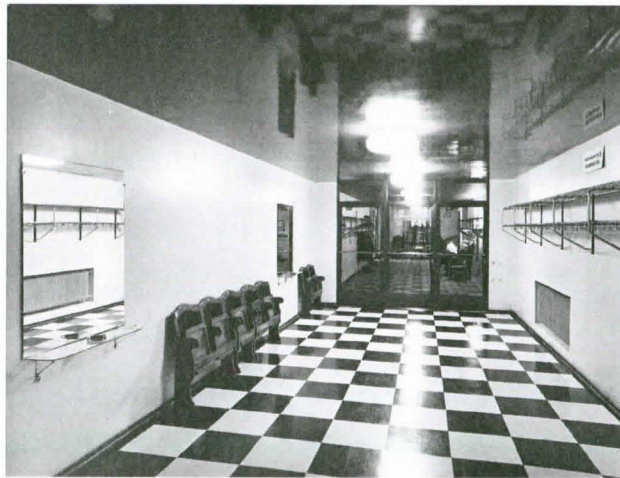
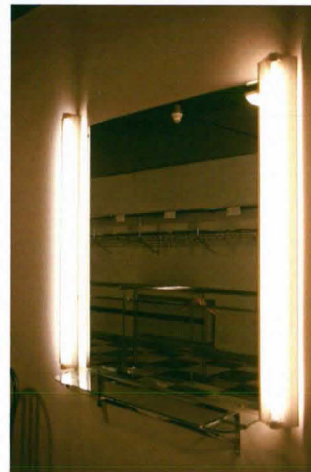
Yllä pohjoinen garderob (1026) vuonna 1972 otetussa kuvassa (SvTA). Huonetilaa on pääasiassa 1930-luvun asussa ja tilasta pääsee vielä suoraan läpi itäpään ravintolatiloihin. Seinällä kromatut metalliputkinaulakot, katossa kiiltoöljymaalaus ja lattiassa musta-valkoinen shakiruutulattia, joka on toteutettu kvartsivinyyliätoin, todennäköisesti 1960- tai 1970-luvulla. Benois'n aikaisia katsomon kippituoleja seinustalla.

Yllä oikealla pohjoinen garderob nykyasussaan. Lattiassa edelleen kvartsivinyyliätoin, portaassa on musta linoleum. Palvelutiskit on toteutettu 1930-luvun hengessä kromatusta metallista.

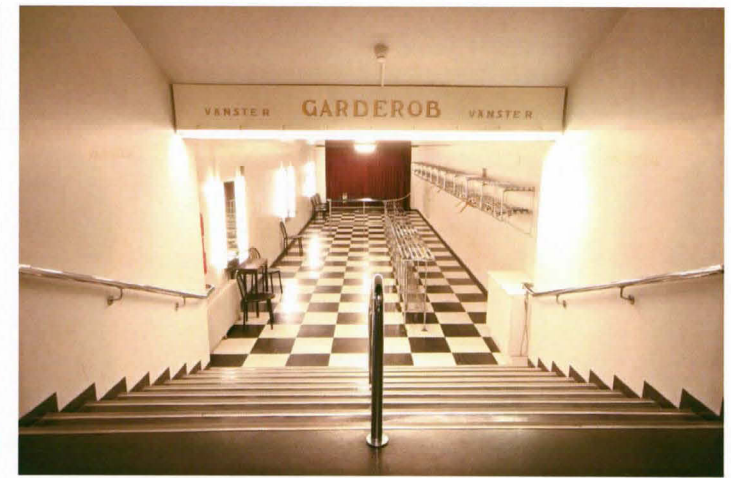
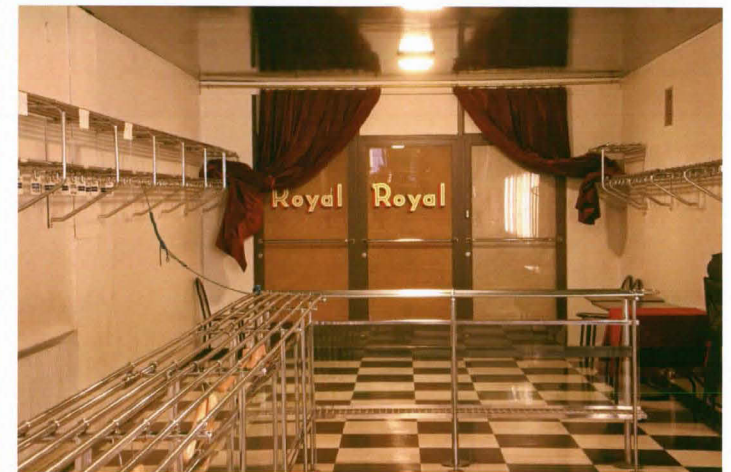
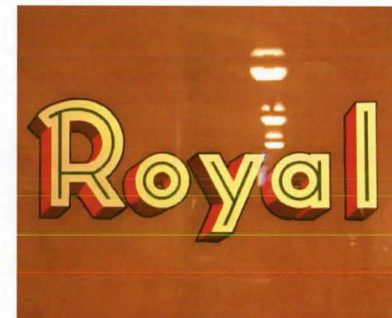
| Tila | Yleisön vaatenaulakotilat katutasossa, 1001 ja 1026. |

Keskellä eteläinen garderob nykyasussaan. "Royal" ravintolan 1930-luvun ovet mainosmaalauksineen ovat yhä tallessa verhon taakse peitettynä. Garderobien valaistusta on 1980-luvulla lisätty sijoittamalla peilien kohdille loisteputkivalaisi-

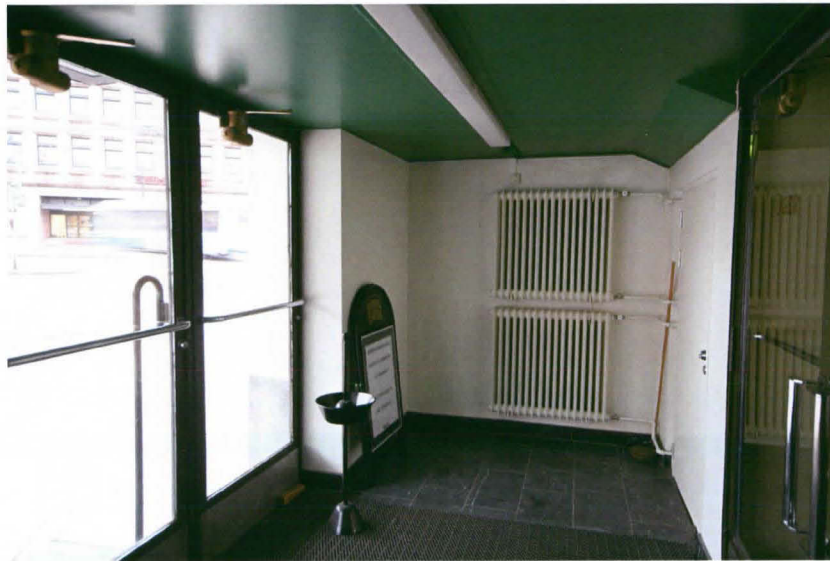
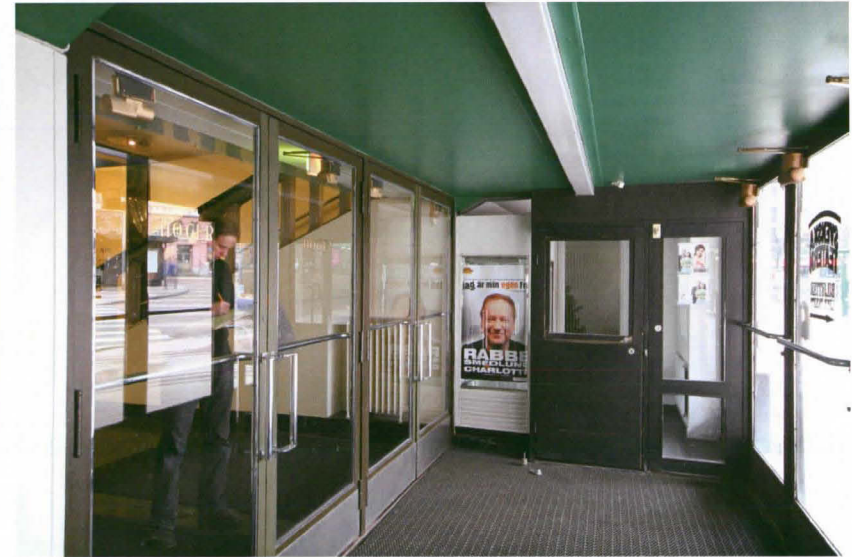
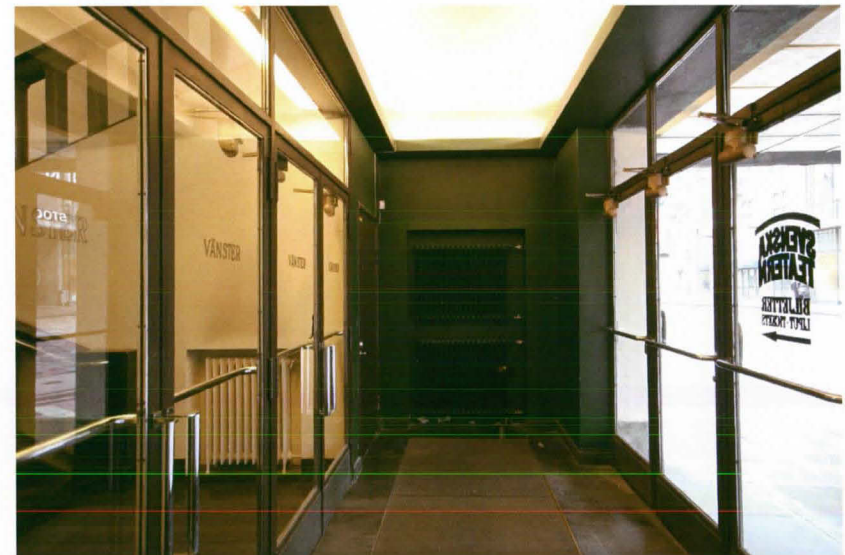
| Tila | Eteläinen B-portaan tuulikaappi (1007) ja pohjoinen A-portaan tuulikaappi (1025) |

Yllä eteläinen B-portaan tuulikaappi. Lattiassa musta marmori ja ulko- ja välioiet kromattune vetimiseen sekä "Brano"-ovipumppuineen 1930-luvulta. 1980-luvun puolivälissä tuulikaapin yhteyteen rakennettiin kukkakioski, joka hyödynsi myös eteisen kanslia- ja johtajasäännönnin porrashuoneen. 1930-luvun työselityksen mukaisesta emaljiöljymaalauksesta on siirrytty teollisten maalien luomaan puolikiiltävään värikyseen. Matalamman B-portaan katon loisteputki-valaisin on uudempaa perua.

Alla pohjoinen A-portaan tuulikaappi, vastaavin pinnoin ja rakennusosin kuin B-portaassakin, mutta lattiassa on musta mosaiikkibetoni mattsyvennyksineen. Korkeampi tila on mahdollistanut juhlahavan ja ajalle tyypillisen valaistusratkaisun. Tilaa kiertävään kourun päältä valo lankeaa tilaan epäsuorana. Ovien päällä on yläikkunat.

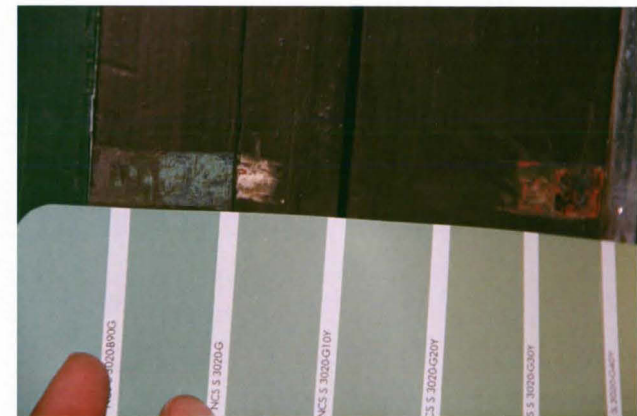
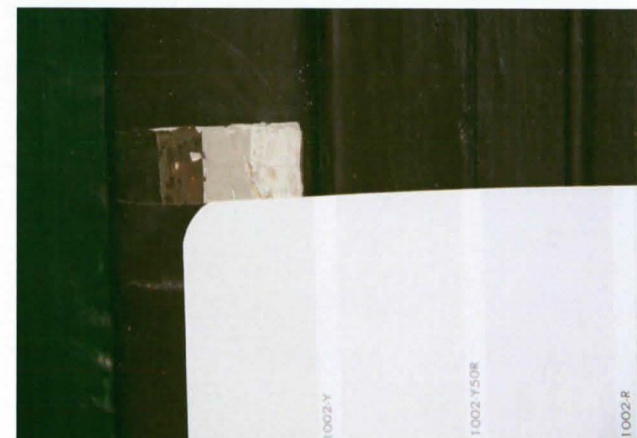
Yllä näkyy myös oven kehyslistan joutunut seinien vihreä pohjasävy. Ovilistan ja oven ensimmäinen sävy on ollut tumma ruskea.

Alla: Kellariin johtavat ovet olivat vaaleita. Pohjamaalina oleva valkoinen ei ole juuri kellastunut, joten myös nyt nähtävissä oleva vaalea harmaa lienee varsin lähellä vuoden 1936 kokemusta väristä.
