# Svenska Teatern

Rakennushistoriaselvitys ja väritutkimus 2008 Arkkitehtitoimisto OKULUS

Rakennushistoriaselvitys ja väritutkimus 2008

Arkkitehtitoimisto OKULUS

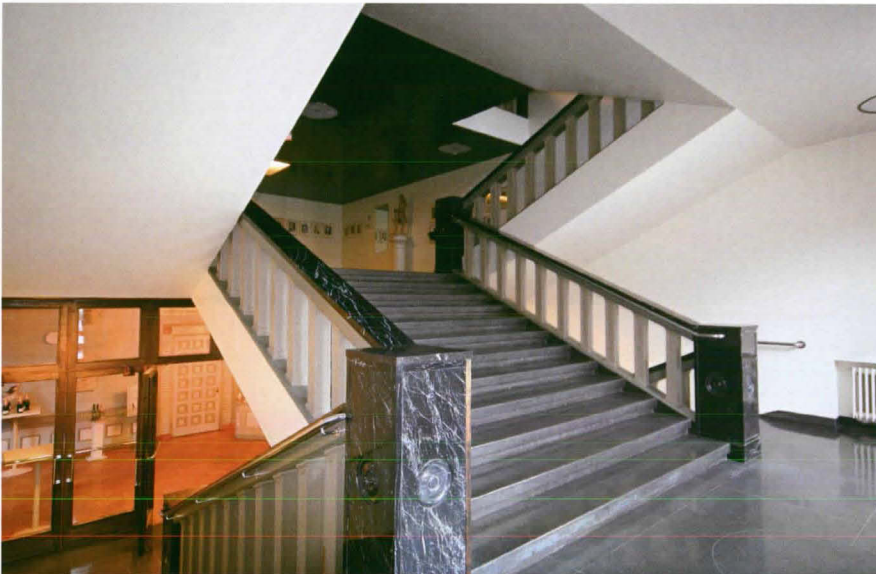
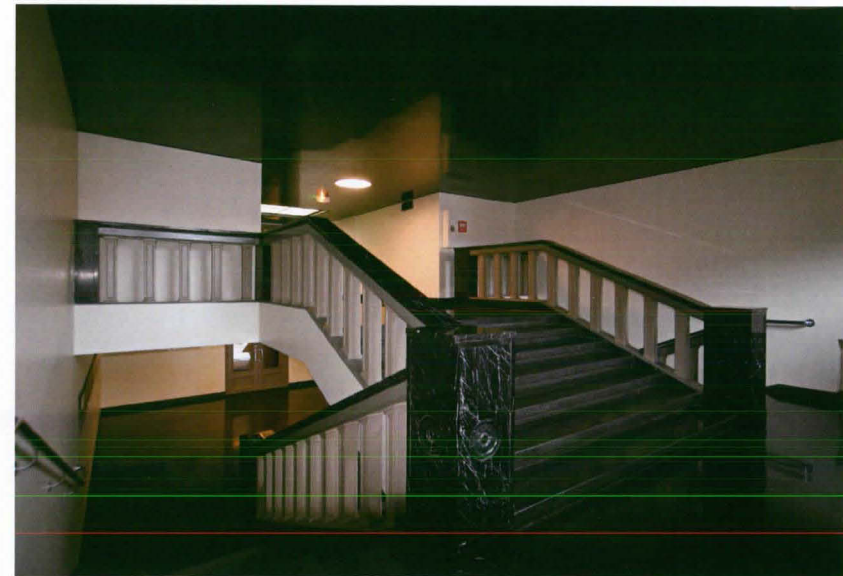
Kuva 2. ja 3. kerroksen välitasanteelta talon valmistumisen jälkeen 1936 (SvTA) ja nykyisin. Alla oikealla neljanteen kerrokseen johtava porrasnousu, jossa porrasaula on 1980-luvulla kavennettu. Oikealla Eklund-Saaisen suunnitelma porashuoneen välitasojen mosaiikkibetonilattiaista. Lattia on jaettu neliöihin metallilistoin ("zinklist") ja porrasnousun "kääntöpeisteissä" on pyöreät alueet, joita katossa vastaavat valaisimet pyöreine opaalilaseineen.

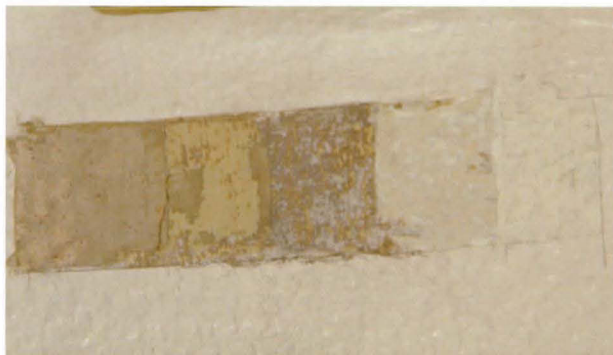
Seinäväri porrasaulan kohdalla, pohjoinen pääaula

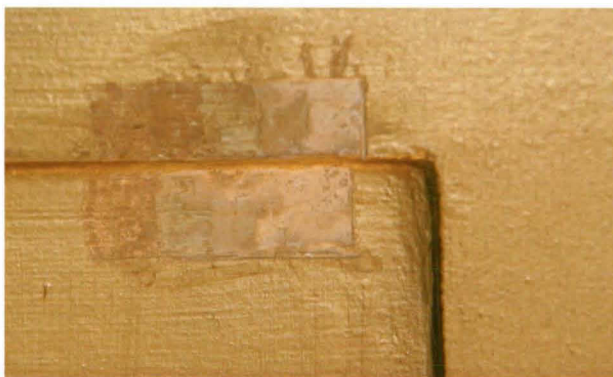
Kultaistiset seinäkentät, eteläinen pääaula

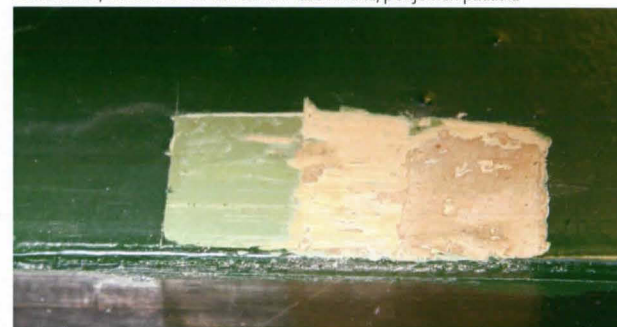
Kattoväri pääaulassa, pohjoinen pääaula

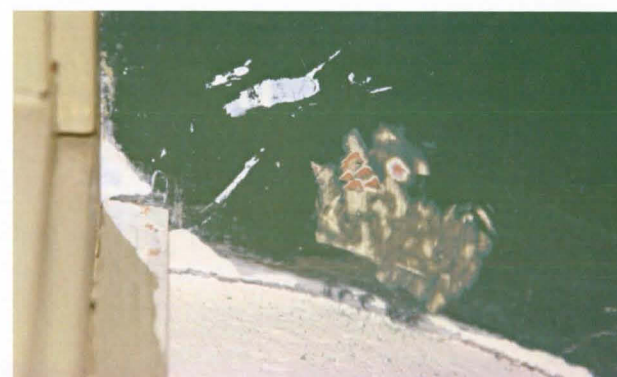
Kattoväri kolmannella parvella, 1980-luvulla tehdyn kaapin sisäpuolelta; pintaväri on siis noin 1960-70-luvun huoltomaalaus ja alla oleva murrettu vihreä 1930-luvun väri.

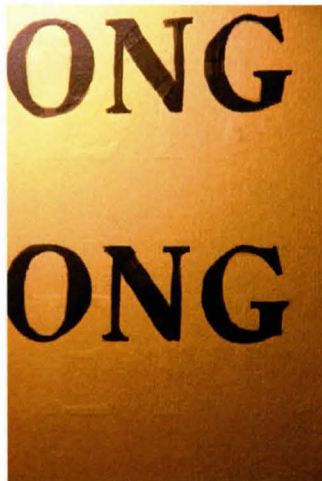
Pohjoisen porrasaulan kultamaalattuun pintaan on vuosikymmenien saatossa maalattu ajanmukaiset opasteet. Parvien "balkong" aiempi nimitys "rad" kuultaa läpi. Kentässä on myös edelleen opaste Nicken, vaikka kyseistä huonetilaa ei ole käytetty esitystilana noin vuodesta 2000.

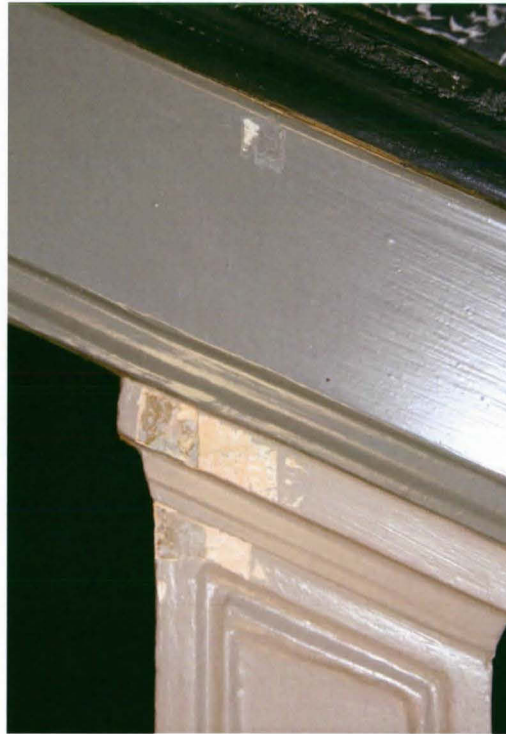
Kaidebalusterien värit ovat hyvin lähellä vuoden 1936 värejä porrassyöksyn kylkeä lukuunottamatta, joka on muuttunut lämpimän kellanvihreästä valkoiseksi.

Porrashuoneen kaiteiden värit on säilynyt 1930-luvun värien kaltaisena lukuunottamatta porrassyöksyjen kylkiä, joissa on aiemmin ollut varsin vahva kellanvihreä väri. Tässä pinnassa välimaalina on käytetty keltaista maalia, joka kuultaa lopullisessa pinnassa tummemman vihreän maalin läpi. Välimaalin korkeampi, hakkaamalla tehty struktuuri ja pintamaalin läpikuultavuus tekee maalipinnasta elävän. Annettu koodi NCS 4020-Y on yksinään liian väkevä sävy. Kokonaisvaikutelma on ehkä lähempänä NCS 3020-G90Y tai 3020-Y:tä.

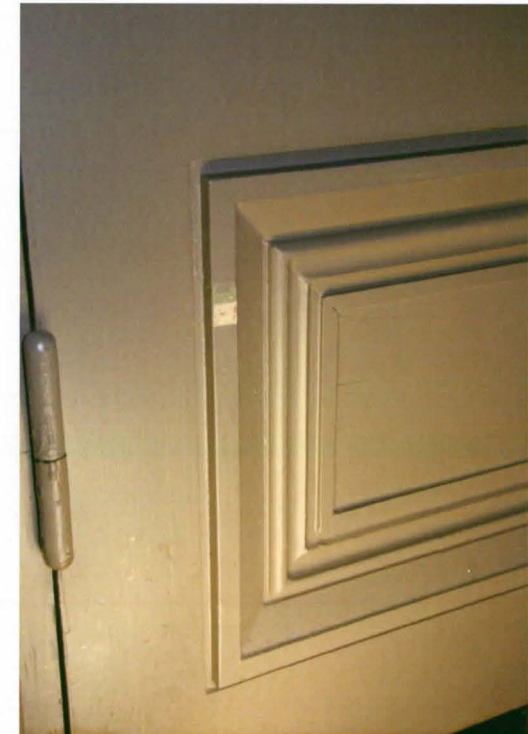
Toisen parven taustakäytävän oven profililistat ovat edelleen terävät, koska huolto- ja maalauskertoja ei ole juuri ollut. Väriporras edellisellä aukeamalla.

Puiset, 2. ja 3. parven taustakäytävään johtavat ovet myös säilyneet hyvin vähin maalikerroksin. Vuoden 1936 sävy oli porrassyöksyn kyljen vihreää hiukan raikkaampi, mutta tuki samaa värimaailmaa.

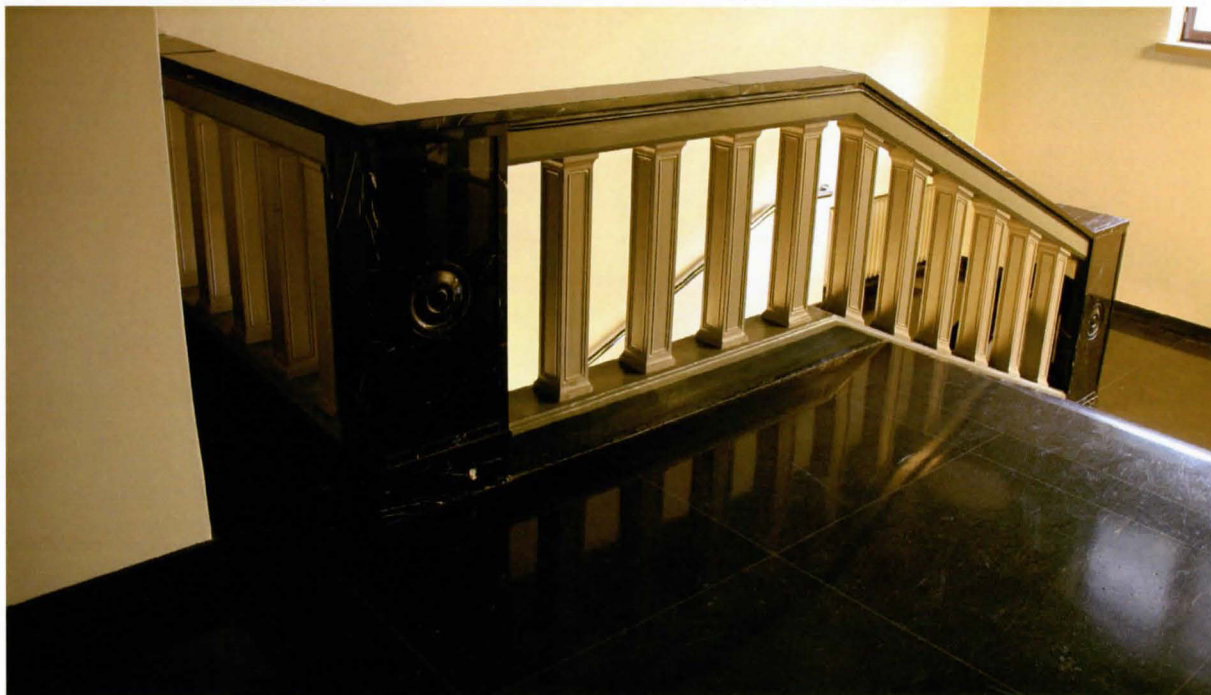
Pohjoisen porrashuoneen kolmannen parven ylätasanne; kaidekokonaisuuden värit ovat tähän suuntaan säilyneet jokseenkin samanlaisina kuin vuoden 1936 värit. Ainoa selkeä muutos on porrasyöksen kylkien, tai "reisilankkujen", muuttuminen varsin raskaan vihreästä hyvin vaaleaksi. Tämä sävykokonaisuus antaa samalla hyvän käsityksen 1930-luvulla käytettyjen sävyjen yhteenkuuluvuudesta - sävyt muodostivat harmonisia sarjoja ja kontrastisävyjä käytettiin harkittuina tehokeinoina.

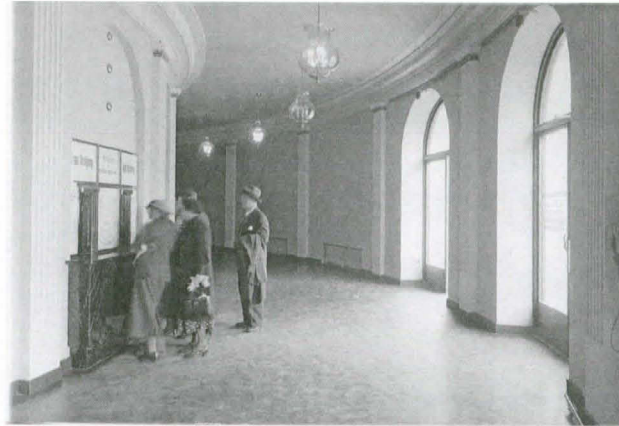
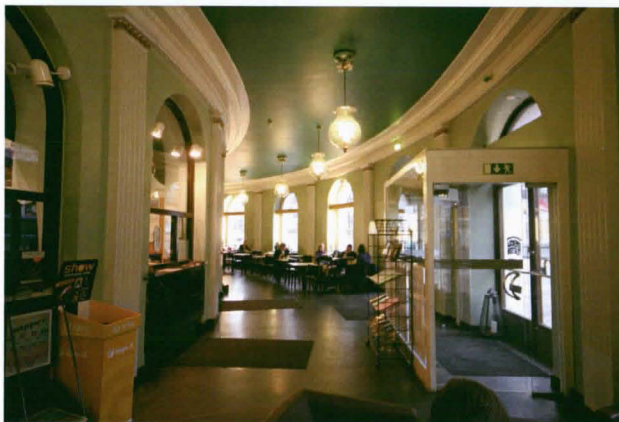
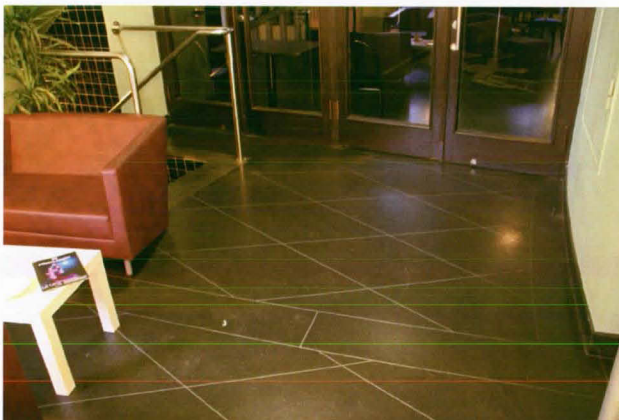
| Tila | Lippuhalli 1. kerroksessa |

Yllä lippuhalli valmistumisen jälkeen 1936. Julkisivussa vain kolme oviaukkoa, ikkunat muurattu umpeen. Myös sisäseinällä kolme aukkoa, joista keskimmäinen lippukassalle, reunustavat aukot käyntejä taustakäytävään. Sisäkaaren keskimmäisessä aukossa lippukassa. Yllä oikealla yksi Eklund-Saarien useista suunnitelmista lippukassan julkisivusta, joka tässä toteutusta vastaavassa asussaan on lasiluukkujen osalta jäsennöity teatteri-johtajan esittämien toiveiden mukaisesti (SRM). Musta kivi Bleu Belge -marmoria.

Vieressä lippuhalli nykyasussaan. Lippukassa laajennettu kolmiaukkoiseksi ja tiskit uusittu 1980-luvulla. Ikkuna-aukot on avattu ja tuulikaappi muodostettu 1990-luvulla.

Alla lippuhallin alkuperäistä mustaa mosaiikibetonilattiaa joka on metallilistoin jaettu vinoneliöruudutukseen. Alla Eklund-Saarien aihetta käsittelevä suunnitelma. Eteläpuolella oleva WC (rappuset metallikaiteineen) on tehty vuoden 1991 muutostöiden yhteydessä.

1930-luvun uudet liikennejärjestelyt antoivat Eklundille ja Saariselle mahdollisuuden raivata varhaisemmat porrashuoneet ja huonejaot pois, jolloin kaari avautui yhtenäiseksi halliksi. Julkisivun kymmenen ovi- ja ikkuna-aukkoa muurattiin umpeen. Historiallinen kulkuyhteys hallista permannon taustakäytävään säilyi, vaikka lipunmyyntipiste sulki ovista keskimmäisen. Käynti permannolle tapahtui vuoden 1936 jälkeen siis vain reunimmaisten ovien kautta. Tilan klassistinen jäsentely kanneluuripilasterein ja denttielin koristelluin raskain kattolistoin on 1930-luvun artikuloitua ja toteutusta. Kaikki pinnat ja valaistus uusittiin 1930-luvulla.

Vuonna 1984 lipunmyyntipisteiden määrää kasvatettiin yhdestä kolmeen ja samalla myös 1930-luvun lippuluukku uusittiin. Järjestely katkaisi historiallisen keskiakselin alueelle sijoittuneen kulkuyhteyden, kun uudet aukot avattiin entisiä sivummalle. Permannon taustakäytävän portaat muotoiltiin samalla uudestaan. 1986 lippuhallin ja taustakäytävän välille rakennettiin invahissi ja sisäseinään puhkaistiin aukko. Julkisivussa alunperin olleet, mutta 1930-luvulla umpeen muuratut ikkuna-aukot avattiin 1991 ja lippuhallin sisustettiin kahvila, Cafe Kafka.

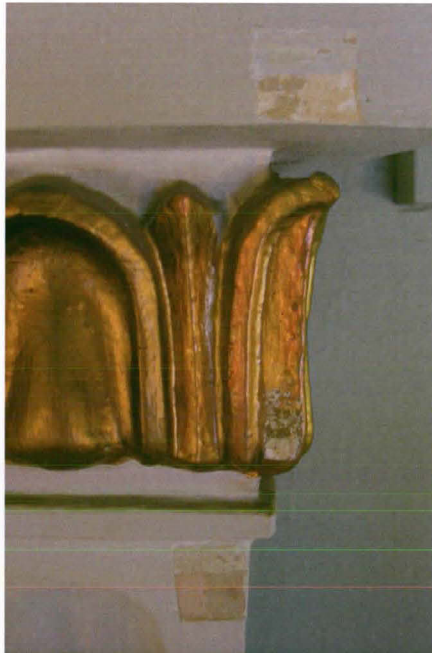
Vasemmalla lippuhallin pilasterin kapiteeli  
Yllä kuva vuodelta 1936. Kuva Eric Lucander  
Oikealla yllä sinisen kattopinnan vaihtuvat sävyt,  
keskellä seinäpintojen perusvihertävä sävy ja alla  
pilasterien lämmin kellan vaalea.

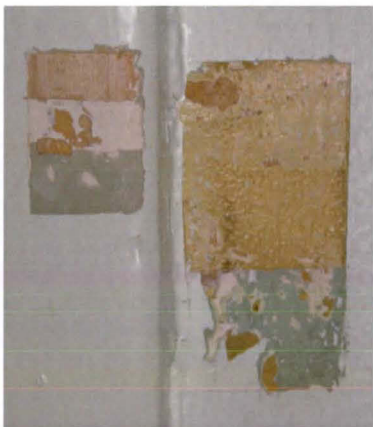
Vasemmalla lippukassan seinän väriporras kellariin vievän oven vierestä. Vuoden 1936 kehyslistassa valkoinen on ensimmäinen värikerros.

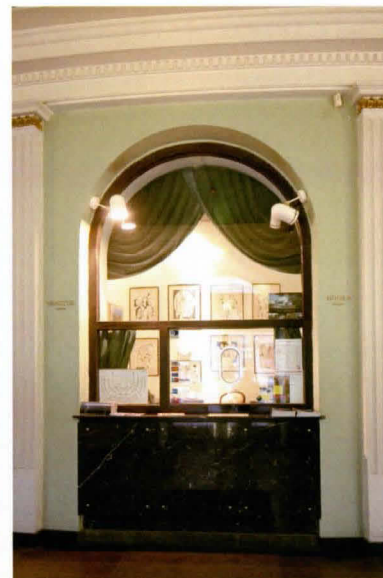
Lippukassa 1984 laajennuksen jälkeen. Kellariin johtava porrasyhteys on ollut käytössä jo Benois'lla. Koko nykyinen lippukassan tila oli osa eteiseen liittyvää taustakäytävää. Permannon yleisö saattoi jättää vaatteensa näitä portaita myöten näyttämön alapuoliseen naulakkotilaan. Vuodesta 1936 lähtien entinen naulakko, kellarihuone K060, on toiminut lipunmyynnin apu- ja sosiaalitalana.

Lippukassa vuonna 1984 toteutetussa asussaan. Vaikka kivi on mustaa marmoria niin se ei ole alkuperäistä 1930-luvun Bleu Belge'ä, keskimäisen luokun pöytää lukuunottamatta. Uuden kiven alkuperä ei ole tiedossa.

Vuonna 1984 lipunmyyntipisteeseen haluttiin lisätilaa, jolloin sitä laajennettiin molempiin suuntiin. Lippuhalli tiskeineen uudelleenrakennettiin. Tämän seurauksena keskimäiseen kaarimuuriin puhkaistiin uudet oviaukot ja suoravartiset lippuhallin johtavat portaat muutettiin alapäästään kääntyviksi. 1986 järjestettiin liikuntarajotteisille mahdollisuus päästä permantoaitioon puhkaisemalla kaarimuuriin oviaukko ja pienimuotoinen inva-nostin, jolla pyörätuoli voidaan nostaa lippuhallin tasolta taustakäytävän tasolle. Tämä aukko sijaitsee jokseenkin samassa kohdassa kuin Benois'n teatterin oviaukko! Samalla taustakäytävä lyheni ja osa aitio-ovista muurattiin umpeen, kun käytävän päähän rakennettiin liikuntarajotteisten WC. Oletettavasti samoihin aikoihin pohjoisen taustakäytävän päät lyhennettiin niin ikään, kun käytävän päähän rajattiin toimistohuone kahvilaa varten. Tässä huoneessa 1012 on säilynyt taustakäytävän 1930-luvun lattiamateriaaleja. Muutoksen yhteydessä taustakäytävään 1013 rakennettiin ilmanvaihtokanava koteloineen.

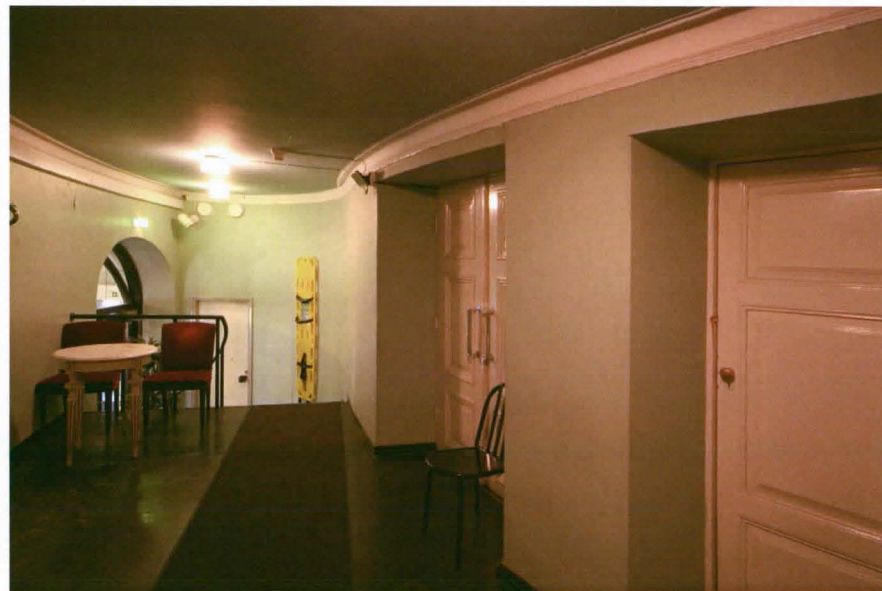
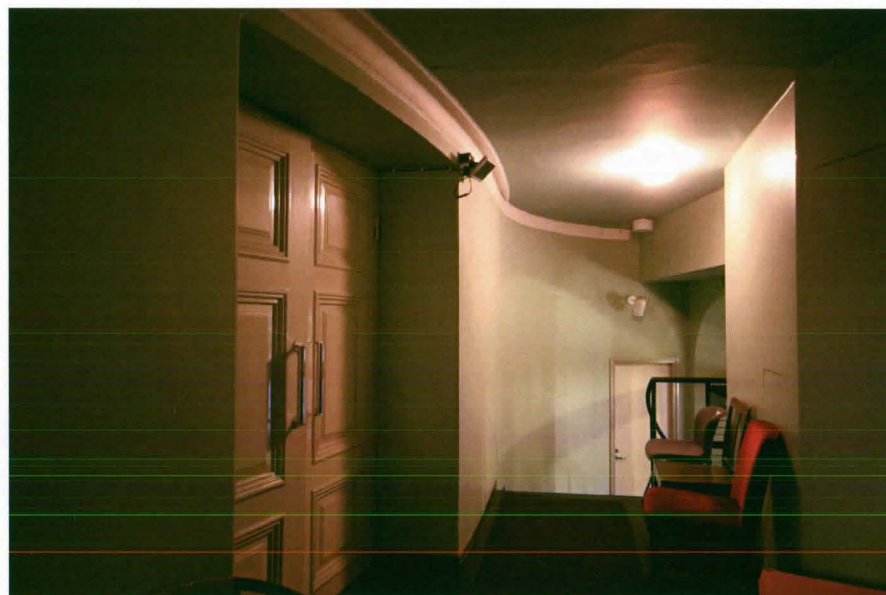
Yllä eteläinen taustakäytävä1016 ja alla pohjoinen 1013. Tilojen kaaripäätteet ja kiertyvävartiset portaat on toteutettu 1984. Muodonmuutos käy ilmi myös 1930-luvun kattolistojen uppoamisesta seinän kaarimuotoon. Benois'n aikaiset (?) peiliovet ulostulevine profiililistoineen ovat ns. täysrankalaista mallia ja peilijaoltaan rokokootyylisiä. Koramatut putkivetimet ovat tyypilliset 1930-luvun mallia. Porraskaaren sisänurkan käytävävalaisin on 1930-luvulta. Muut vastaavat uudempia.

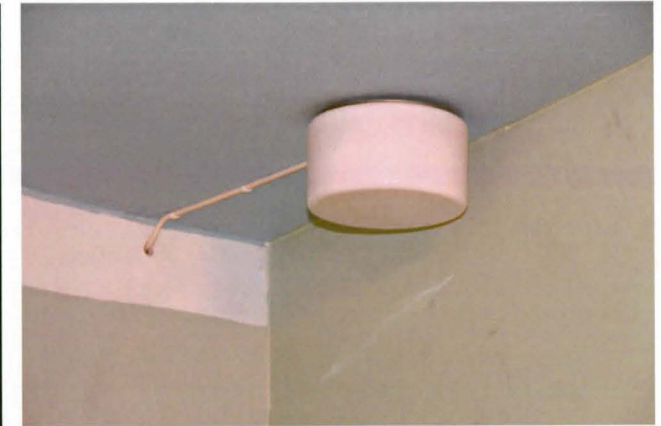
Tyypillinen 1930-luvun opaalilasinen, siro ja pienellä kattokiinnityslautasella varustettu käytävävalaisin taustakäytävän katossa.

| Valaisimet | Portaan päällä 1930-luvun lieriömäinen käytävävalaisin. Muut vastaavat uudempia. |

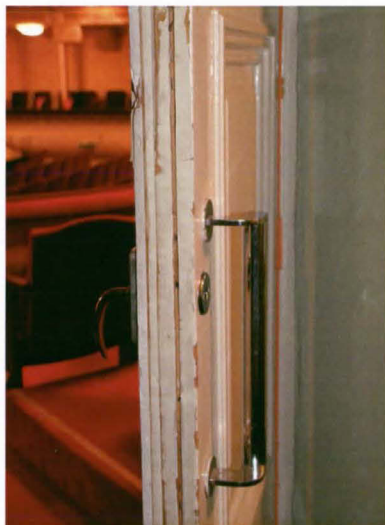
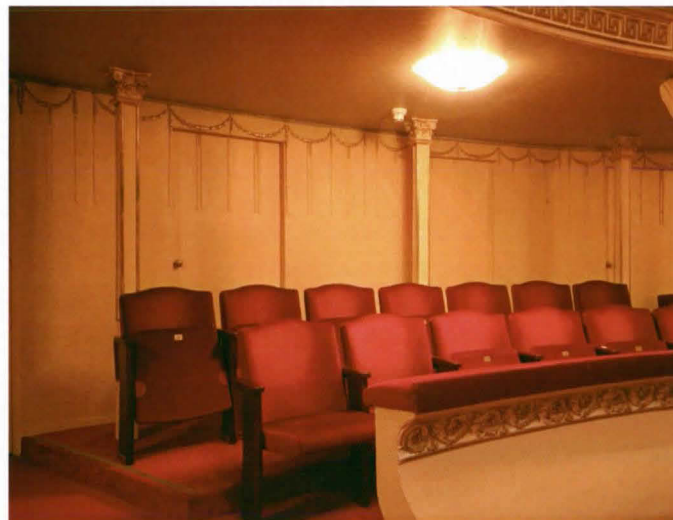
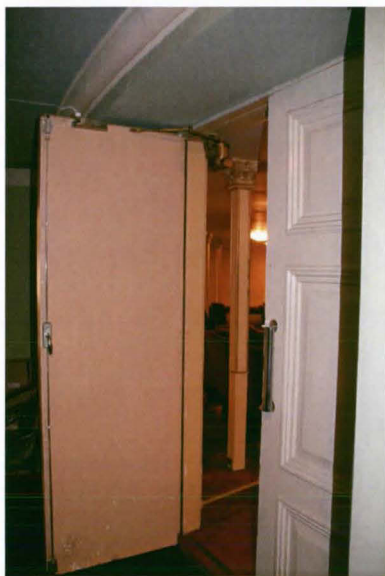
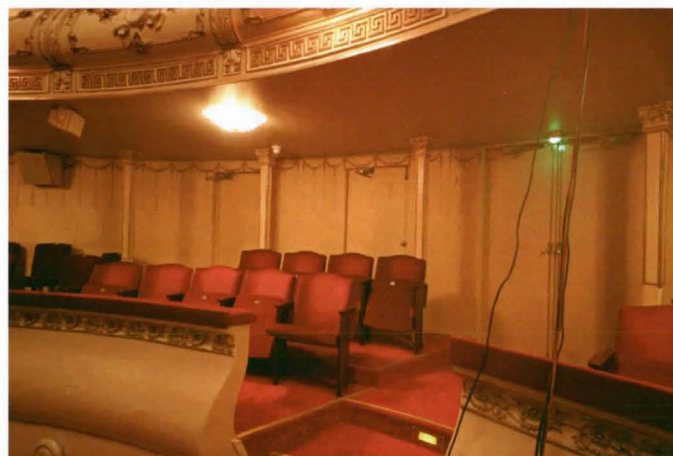
Permannon taustalla olevat vanhat aitio-ovet katsomon puolelta nähtynä. Eteläpuolen ovissa on jäljellä 1911 tehty oviensileä pinta ja koristelut. Ovien vanhempi Benoist'n aikainen ulkoasu näkyy taustakäytävän puolelta, missä aitio-ovi näyttää malliltaan ns. puoliranskalaisena matalin profiloinein valmistettuna peiliovena. Kuvassa yläoikealla oven rakennetta ja messinkinen vääntönuppi 1800-1900-luvun muutosajalta.

Alhaalla pohjoispuolen ovet, joihin on myöhemmin (ehkä 1980-l puoliväli) lisätty kipsilevytys ja ovipumput. Tähän saakka permannolle johtavien pariovien täysranskalainen peilirakenne oli ollut näkyvissä. Vasemmassa yläkuvassa näkyy parioven myöhemmin levytetty rakenne, jossa oven ja kipsilevyn välissä näkyy profiloinnin ylittävä täyterakennekerros. Pariovien täysranskalaista profilointia ei vuonna 1911 ole voitu kauniisti siloittaa yli tasoite + kangas-tekniikalla, koska profilointi on tullut peruspinnan ulkopuolelle, toisin kuin aitioiden puoliranskalaisissa, joissa profilointi pysyy peruspinnan alla.

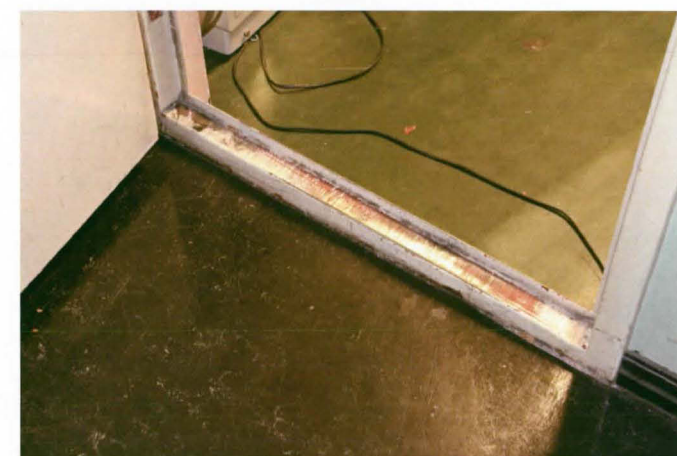
Yläkuvassa näkyy aitioon johtava puoliranskalainen ovi siihen päälle lisätyine rakenteineen.

Lattiapintoja taustakäytävässä tilojen 1012 (vihreä) ja 1013 (musta) kynnyksellä. Vihreä linoaleum-matto on tietysti alkuperäinen 1930-luvulla taustakäytävissä käytetty lattia-materiaali. Musta lino taas 1984 tehdyn muutoksen jäljiltä.

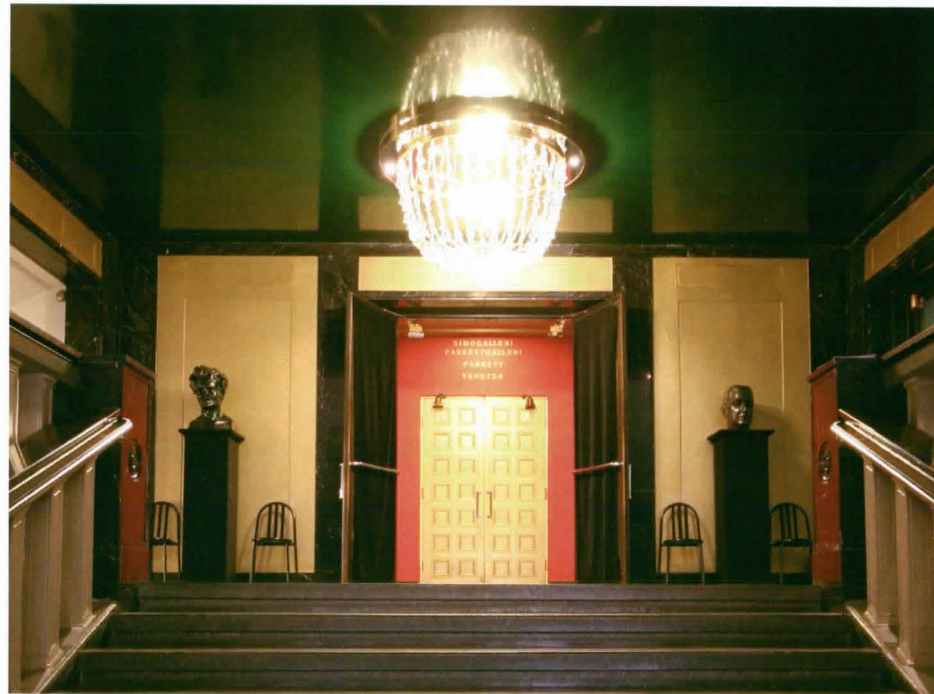
Näkymä A-portaan ala-aulasta kohti salin johtavaa kulkua ja punaiseksi maalattua eteishuonetta. 14-ruutuihin saliin johtava peiliovipari on osa 1930-luvun juhluuhtua ja teatraalisuutta korostavaa asetelmaa ja saliin saapumisen rituaalia.

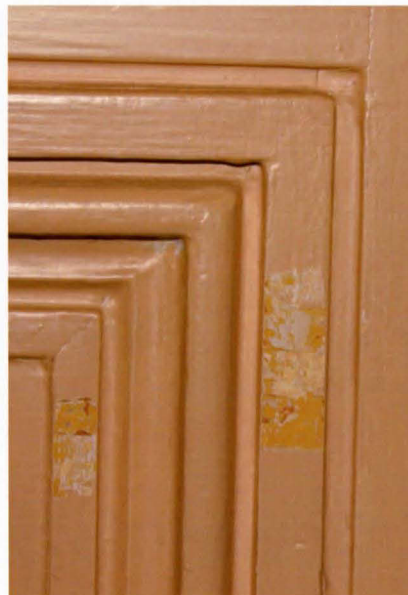
Alla eteishuoneesta saliin johtavat vuoden 1936 pienipeiliset kultamaalatut ovet. Ovilla voi nähdä yhtymäkohtia Eliel Saarisen kansallisromanttisen vaiheen oviin. Ovien keroksista löytyy kolmen eri vaiheen kultamaali, joista ensimmäinen on ollut luonteeltaan jonkin verran nykyistä himmeämpi, kultapronssimaali. Katsomon puolella ovet on maalattu katsomon muiden pintojen mukaisesti kullankeltaiseksi.

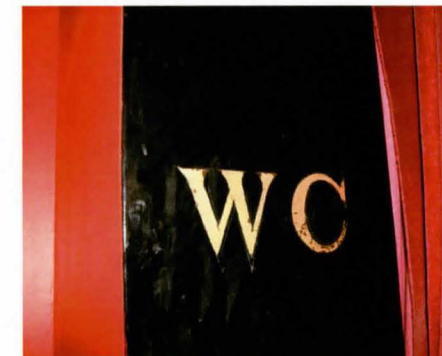
Alas kellarikerrokseen johtavien portaiden aukonpielet on maalattu mustalla kiiltävällä maalilla. Pinnoissa on ainakin yksi huoltomaalauskerros.

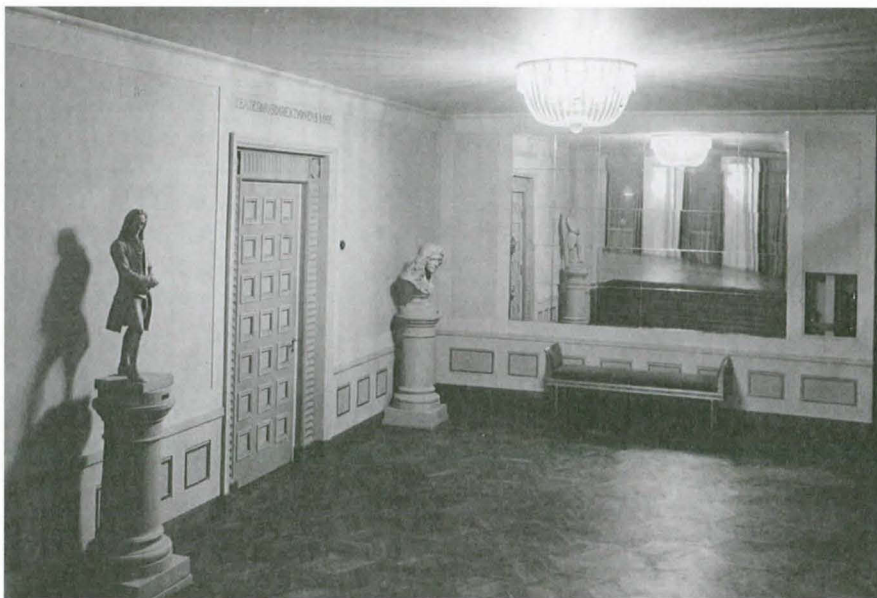
Erottajan puoleinen peililämpö, jonka kautta saavutaan ensiparven tiloihin ja päälämpöön. Kuva on vuodelta 1936, juuri valmistumisen aikoihin. Komea art deco-henkinen ovi johtaa teatterijohdajan aitoon.

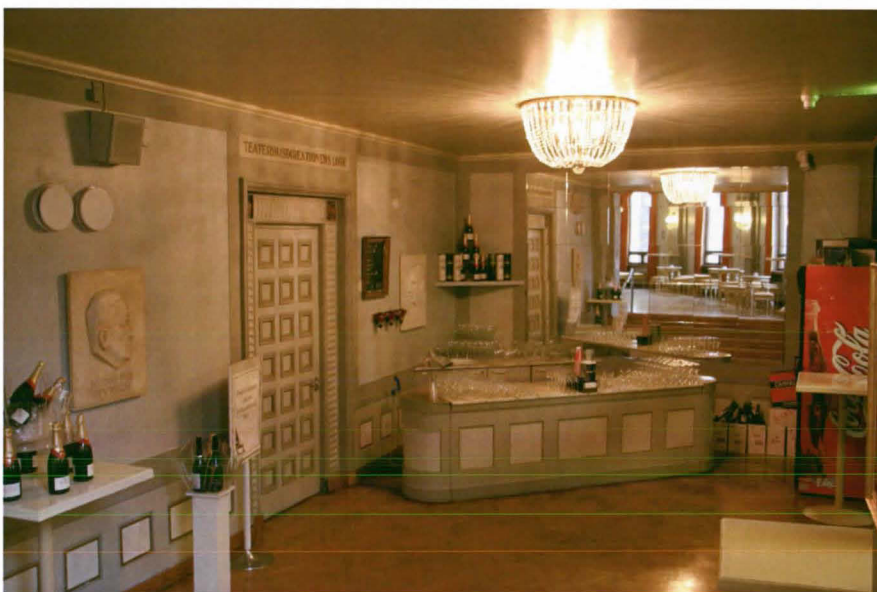
Eteläinen, teatterijohdon peililämpö nykyasussaan, tarjoilukalusteiden ahdistamana. Seinien väriyksen jäsentely on muuttunut alkuperäisestä päinvastaisekseen. Alunperin art deco -henkiset tummat peilit ja peilientät ovat nykyisin "klassillisessa" järjestyksessä: tumma kehys - vaalea pinta.

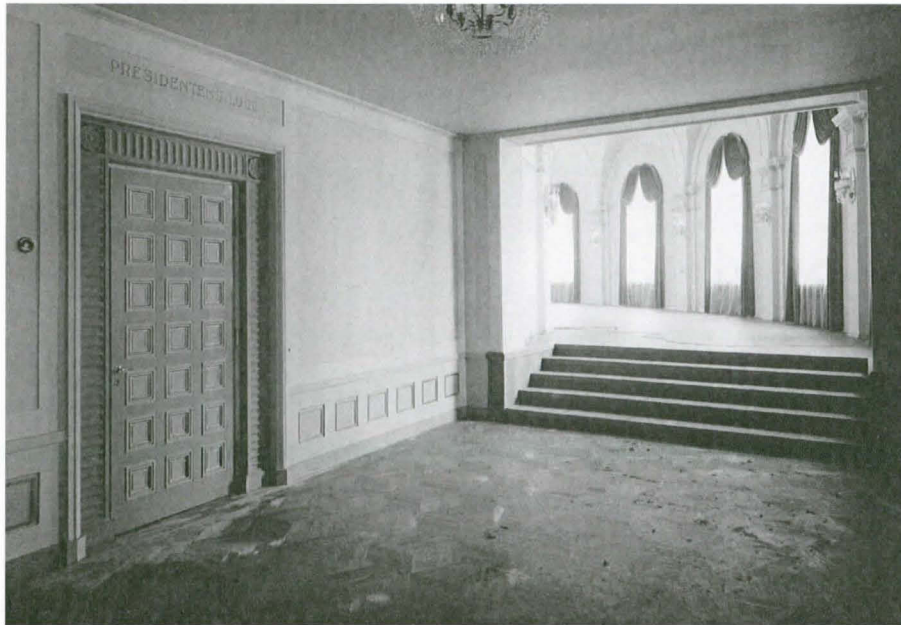
Pohjoispuolen peililämpö juuri valmistumisen aikoihin 1936, josta käynti presidentille varattuun aitoon.  
Kuva: Eric Lucander

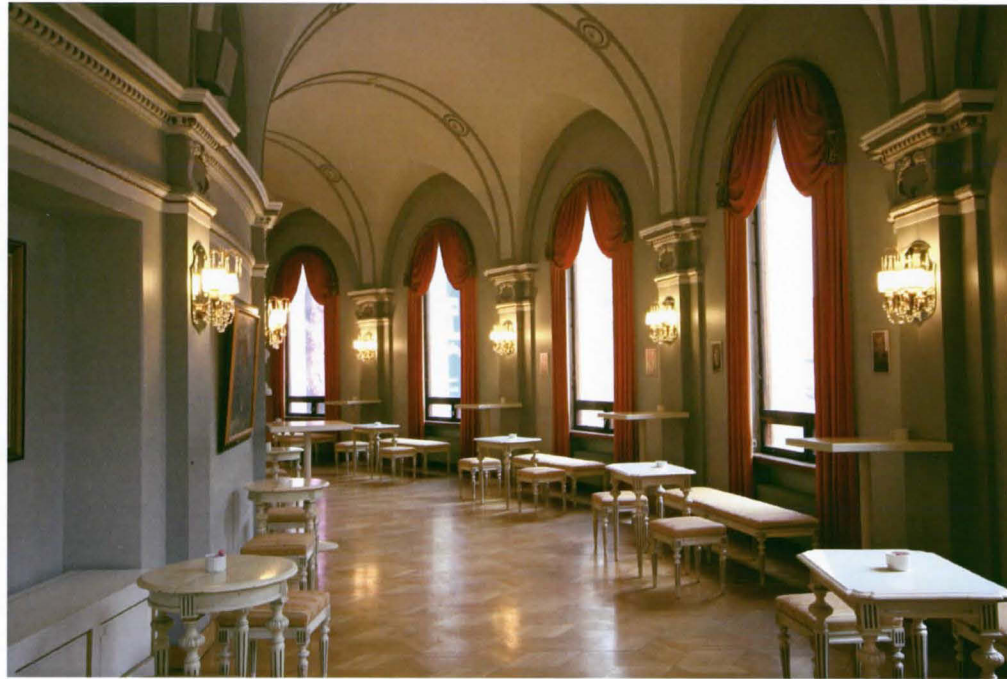
Päälämpö nykyasussaan, kolmen eri päärakennusvaiheen lopputulemana. Ulkoseinät, ikkuna-aukot ja kaartuvan tilan leveys periytyvät Chiewitzin teatterista 1860. Lämpöön viiden keskimmäisen traveen muodostama sarja pilastereineen ja niihin liittyvine artikulointeineen sekä sisäseinät ovat Benois'in teatterista 1866. Eklund ja Saarinen puolestaan jatkoivat tätä teemaa koko nykyisen päälämpöön mitalla 1930-luvulla.

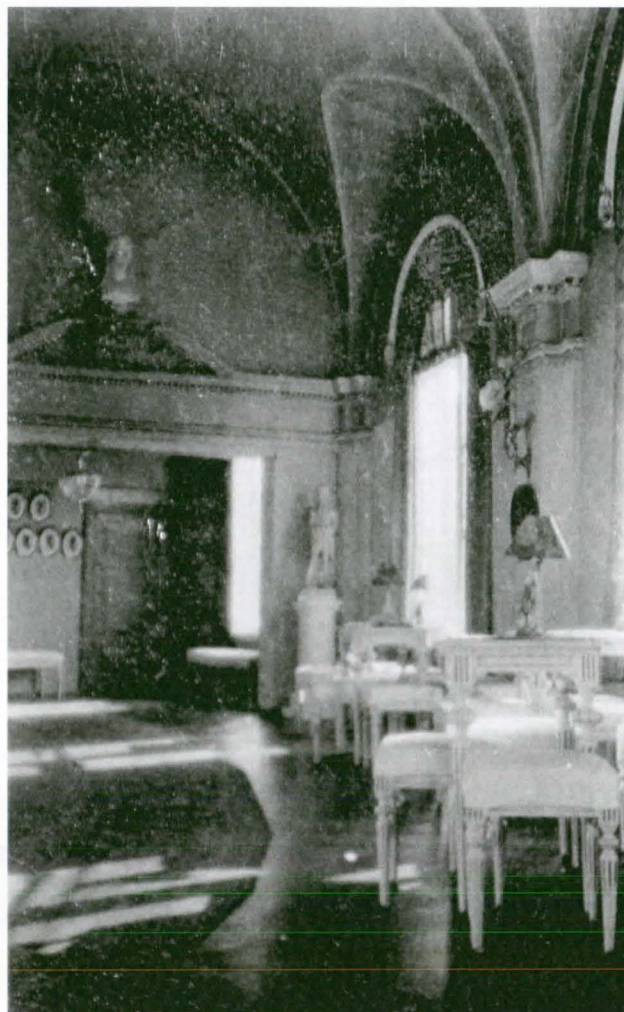
Vasemmalla: 1934 tai 1935 päälämpiöstä otettu valokuva, jossa päätyseinän laidassa näkyvä ovi johtaa kierreportaan eteiseen. Päälämpiötä on laajennettu 1904 avaamalla pikkuhuoneen oviaukkoa lähes koko huoneen leveydeksi. kuva: SRM J. Eklundin arkisto, pienikokoinen työkuva.

pitkälti Benois'in suunnittelemassa asussa, mutta entinen buffet-tila on yhdistetty lämpiöön 1904 poistamalla ovi ja laajentamalla oviaukkoa. Samassa yhteydessä lämpiön ja taustakäytävän välille lisättiin kolmas ovi keskitraveeseen. Valokuvassa näkyvät vaaleat, kultakoristeiset Kaarle Juhanan empire -tyyliset päälämpiön kalusteet, ovat arkkitehti Waldemar Aspelinin suunnittemat 1911.

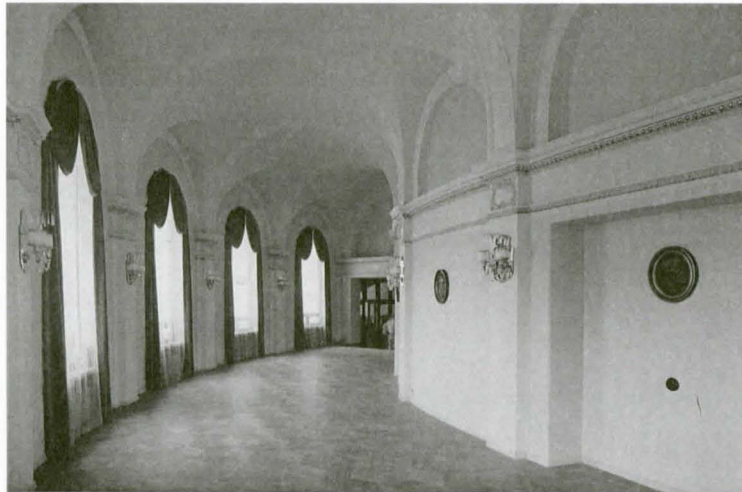
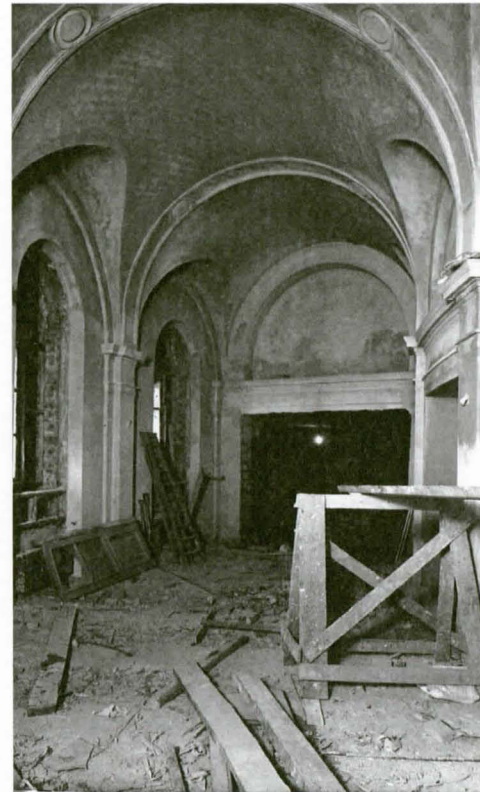
Yllä 13.3.1936 otettu valokuva päälämpiön pohjoispuolen päädyistä - kohdasta on purettu pois Benois'n vaiheen pääportaat. Päälämpiön päissä olevat neljä holvikaarta ovat uudempia, 1930-luvulla rakennettuja, mutta toteutettu Benois'n muotokieleltä jatkaen.  
kuva: Eric Lucander

Vasemmalla päälämpiö valmistumisen jälkeen ja nykyasussaan. Aspelinin 1911 suunnittelemat huonekalut ovat löytäneet tiensä takaisin lämpiöön. 1930-luvun seinälamput toimivat yhä tilan valaistuksena. Tammilattiaan on sittemmin lisätty korkeat

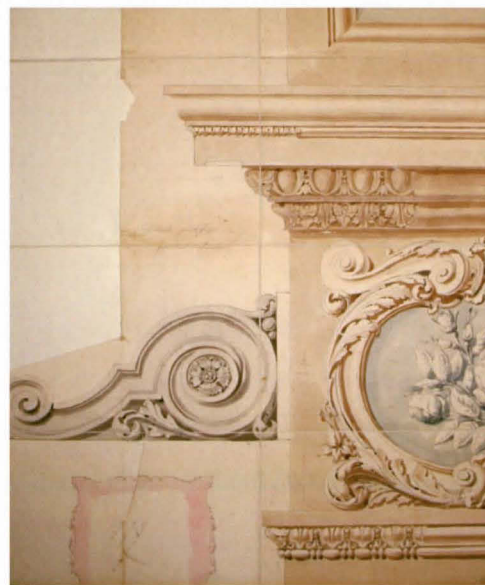
Yllä Benois'n laveeraus (SvTA) päälämpion pilasterikapiteelista rinnastettuna nykytilaan.

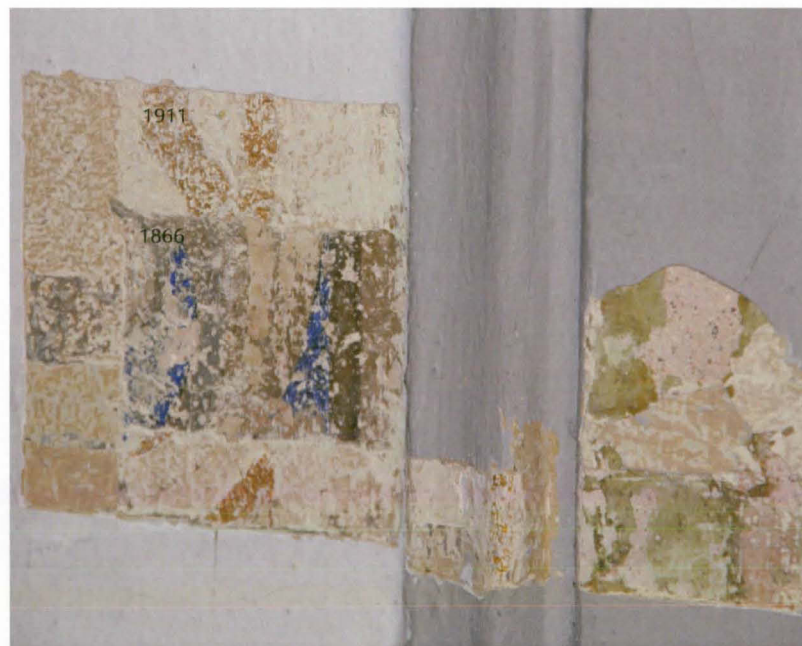
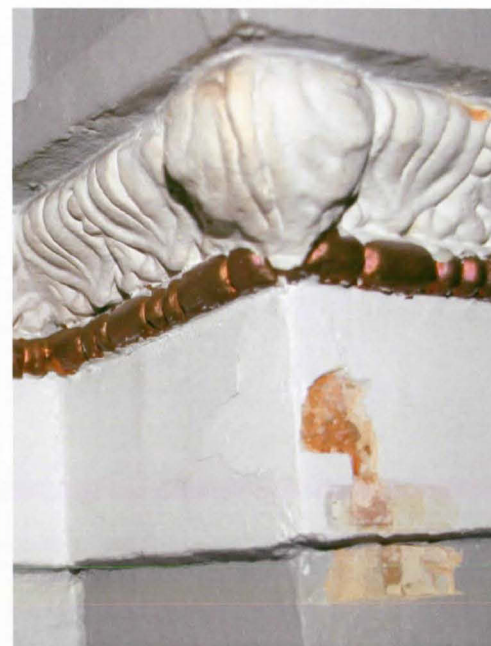
Alla: väriesiinotto päälämpion katon vyökaarien keskipinnasta. Oikealla väriesiinotto pilasterinkapiteelin alaosan lehtinauhasta ja listasta.

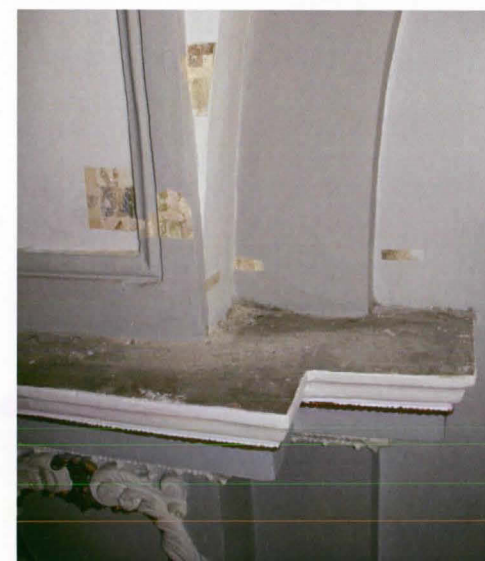
Alla vasemmalla: Keskimmäisen traveen säilyneet kipsipursotekoristeet ovat varsin huonossa kunnossa ja moneen kertaan paikatut.

Alla oikealla: Kertovimmat esinotot tehtiin keskimmäisen traveen eteläpuolisesta ulkoseinän pilasterista.

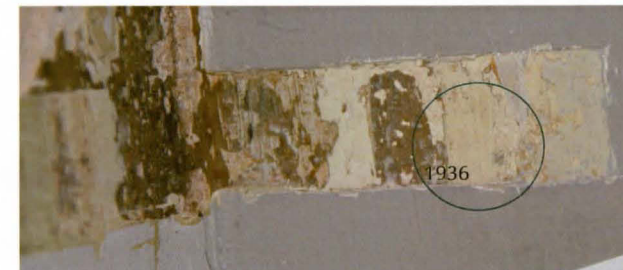
Yllä peruseinapinnan kerrokset alueella, joka on tehty kokonaan uudestaan vuonna 1936. Tumma kerros on tasoitteen päälle tehty ohut pohjustus.

Alla karkeakaavio vuoden 1936 värijärjestyksestä. Kaaviossa ei ole huomioitu koristeiden tuottamia värikorosteita.

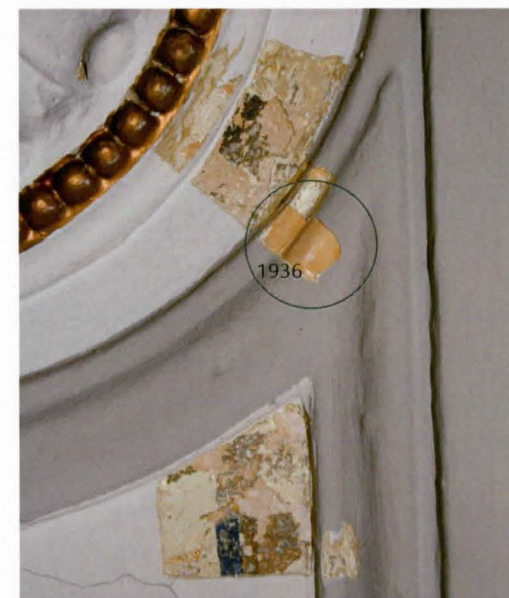
Yllä keskimmäisen ikkunan yläpuolisen kaaren sävyjä, joissa näkyvät varhaisemmat, hyvinkin tummanpuhuvat sävyt sekä vuosisadan vaihteen valkoiset.

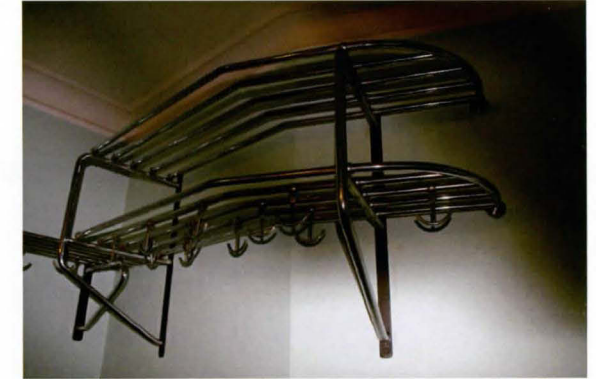
1930-luvun kromattu metalliputkinaulakko taustakäytävän 2034 päässä, presidentinaition kulmikasta välsinää vasten. Myös toisen taustakäytävän 2037 päässä oleva naulakko on kaksitasoista mallia. Sivuseinien naulakot ovat yksitasoiset.

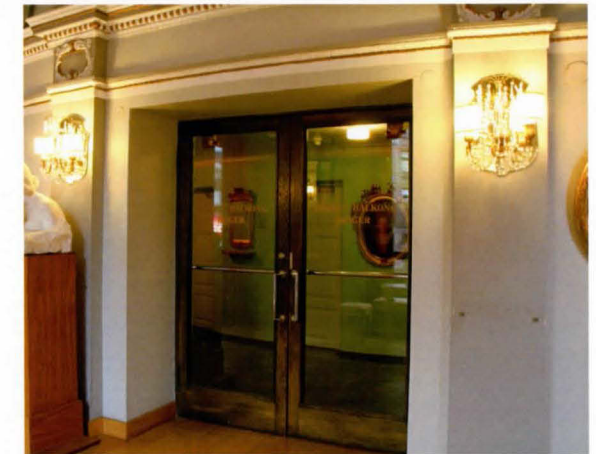
Lämpöistä oikealle ensiparvelle johtavat 1930-luvun pariiovet, petsattua ja lakattua tammea, kromatuin putkivetimin.

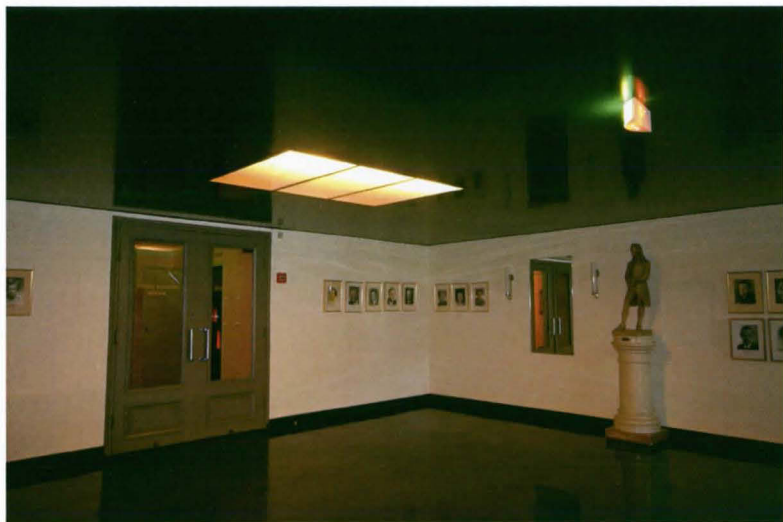
Saapuminen porrasaulasta toisen parven taustakäytävään. Vaikutelma on selvästi vaatimattomampi kuin ensiparvella. Tilan mataluus juontaa Benois'n katsomon parvien tasoerosta, johon 1930-luvun pääporras on jouduttu sovittamaan. Oven päällä kattoikkunamainen valaisinratkaisu,

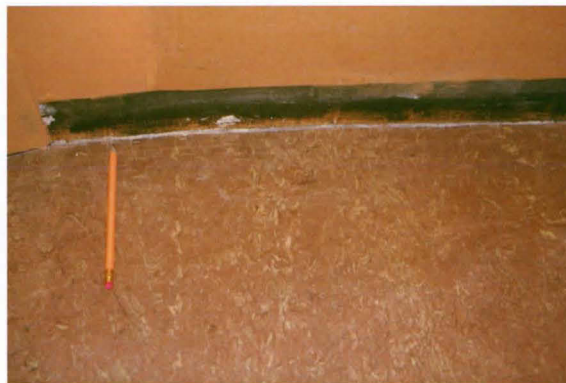
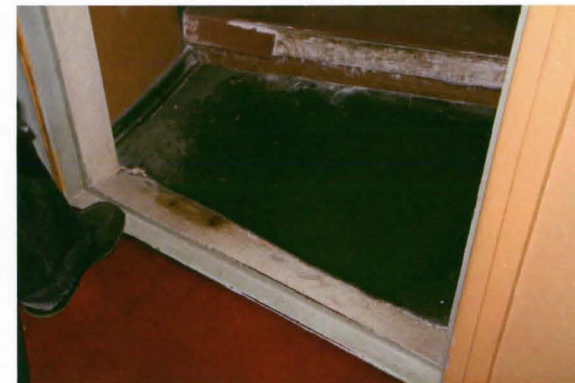
Näyttelijäaition eteistilasta johtaa oma kulkuyhteys henkilökunnan puolelle, ns. G- ja H-portaisiin. Näissä puolikaarenmuotoisissa tiloissa on vielä jäljellä 1930-luvun lattiamateriaaleja: beigea kumimattoa ja havunvihreää linoleumia, jota oletettavasti on käytetty taustakäytävässä ennen nykyistä mustaa linoleumia.

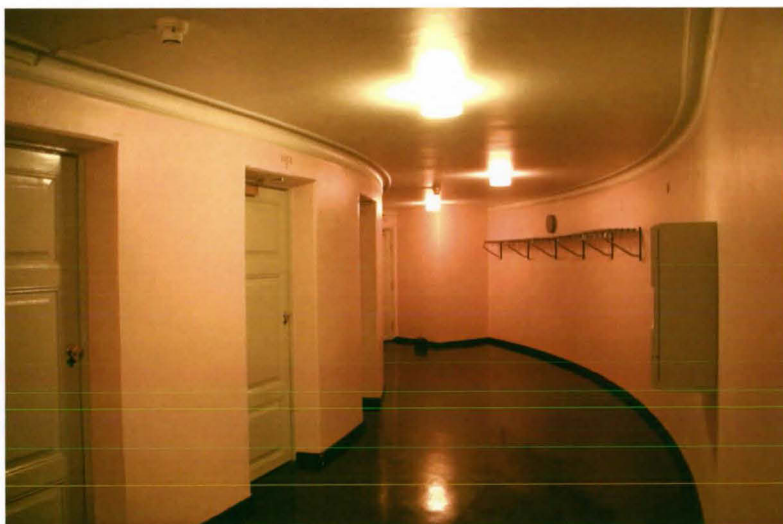
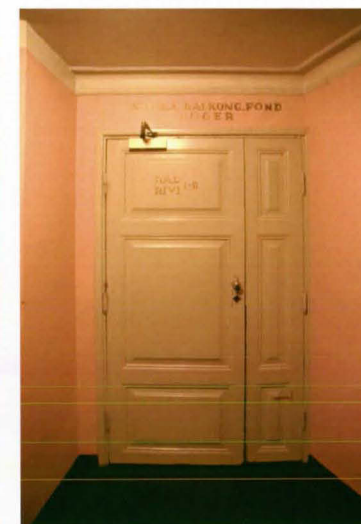
Toisen parven vasen taustakäytä vaaleanpunaisessa nykyasussaan. Ulko-kaariseinällä kromattu metalliputkinaulakko 1930-luvulta. Keskikuvan taustaseinällä näyttelijäaitioon, "artistloge" johtava ovi. Oikealla oikean puoleiselle parvelle johtava vasikalla varustettu ovi.

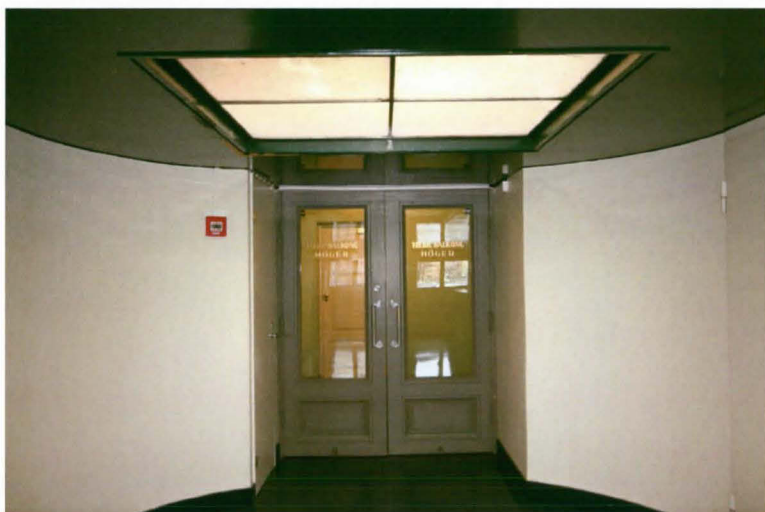
Saapuminen kolmannen parven oikean puolen taustakäytävään 4. kerroksen porrasaulasta. Valaisimin varustettu kattoikkunaratkaisu, pariovet, katto ja lattia ovat 1930-luvulta. Kaarevat seinät 1980-luvulta.

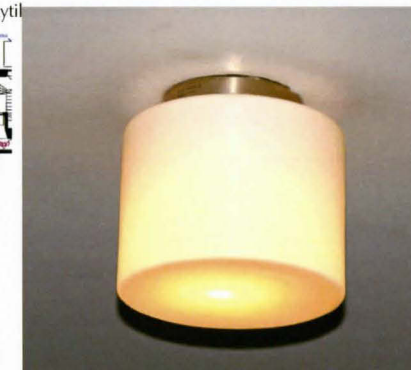
Uudempi opaalilainen käytävävalaisin kolmannen parven taustakäytävällä, joka toimii samalla turvavalaisimena.

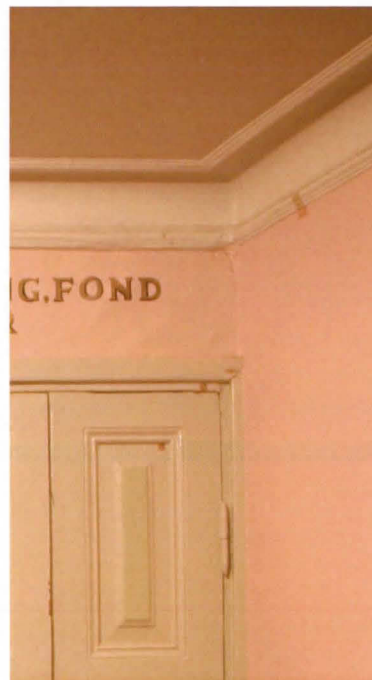
Vasemmalla toisen parven käytävän nykyistä värimaailmaa; kattolistat ovat peräisin vuodelta 1936. Käytävän puolella kaikki ovet ovat edelleen kehys- ja peilirakenne esillä, kun taas katsomon puolella ovet on tasoitettu yli ja kangastettu vuonna 1911.

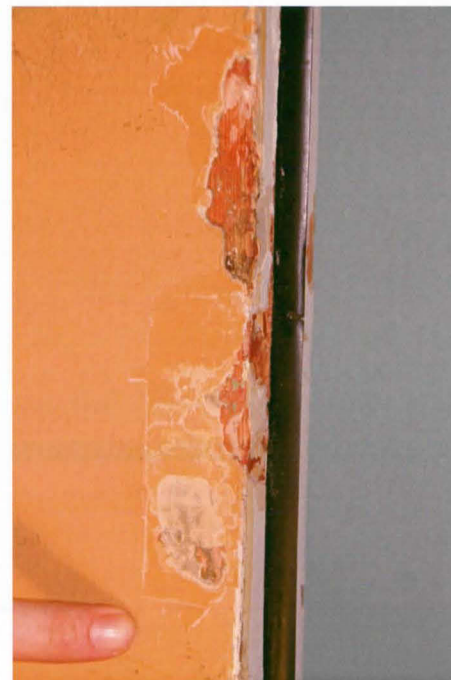
Keskellä: Aitiioihin johtavien, rakenteeltaan huomattavan ohuiden peiliovien katsomonpuoleisen pinnan ylitasoitus. Katsomoon johtavat käytäväovent ovat pääsääntöisesti peräisin vuodelta 1866 ja värikerroksia löytyy 7-10.

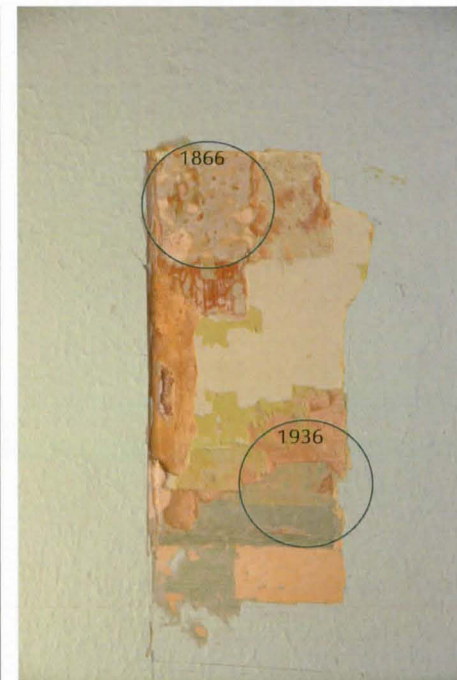
Oikealla: Ensi parven katsomon puoleisen puurakenteisen seinän värit. Varhaisin kerros lienee Benois'n aikainen sinivihreä kalkki ja sen alla oleva tasoite. Kalkkikerroksia voi olla muutamia. Vuoden 1936 sävy on varsin neutraali, harmahtava vihreä.

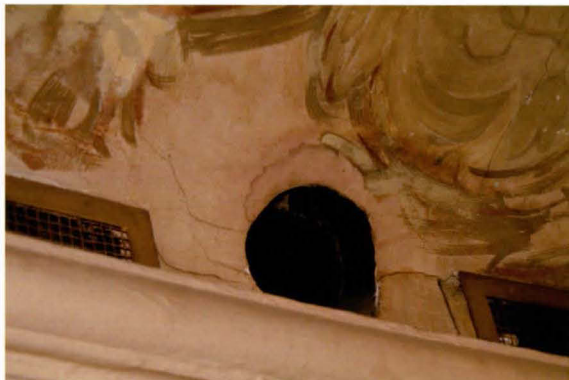
Kolmannen parven kattoa kiertävän listan päälle on sijoitettu 1930-luvun teatteritekniikkaa: tuloilmasäleiköt ja värivalot.

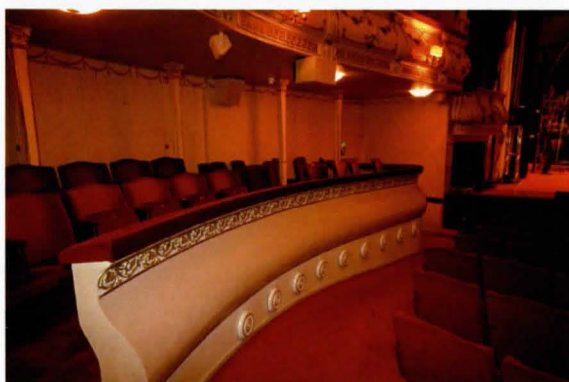
Permannon aitiio 1930-luvun asussaan. Alaosassa poistoilmanvaihtoon liittyvät aitiot

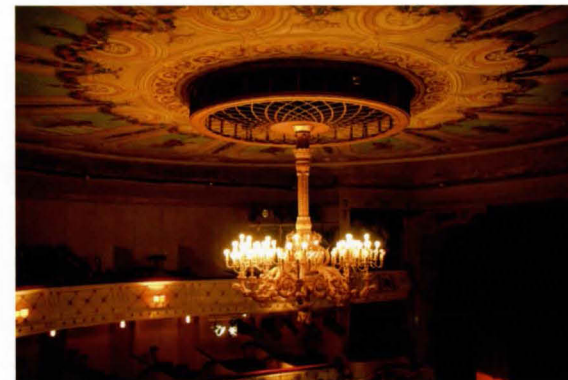
Berliiniläisen valmistajan, Gropiuksen kattolyhti, joka sähköistettiin 1800-1900-luvun vaihteessa.

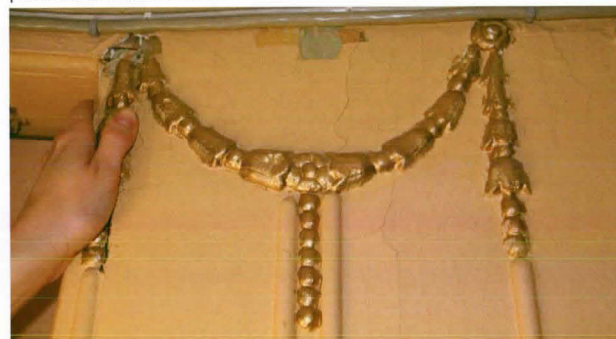
Permantokerroksen taustamuurin koristeet ovat säilyneet vuodesta 1911.
