# Svenska Teatern

Rakennushistoriaselvitys ja väritutkimus 2008 Arkkitehtitoimisto OKULUS

Rakennushistoriaselvitys ja väritutkimus 2008

Arkkitehtitoimisto OKULUS

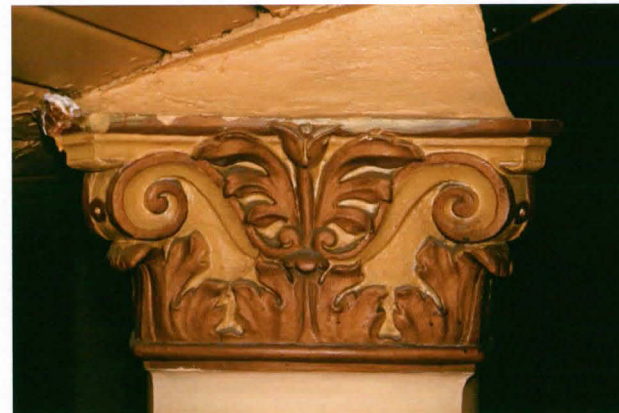
Ilmeisesti edelleen vuoden 1911 himmeässä ja levollisessa maalissa oleva toisen parven pylväs.

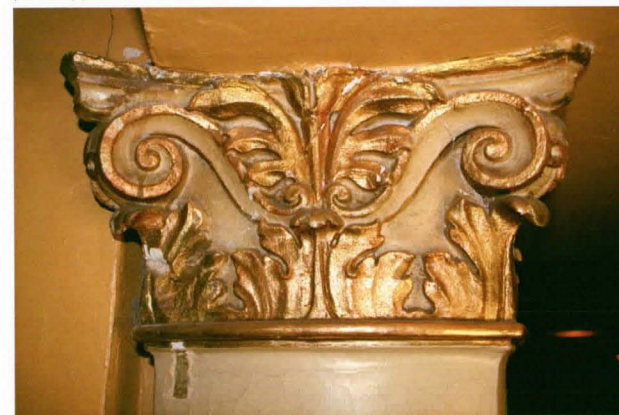
Ensimmäisen parven pylväs on maalattu useammin; pronssaus on varsin kiiltävä.

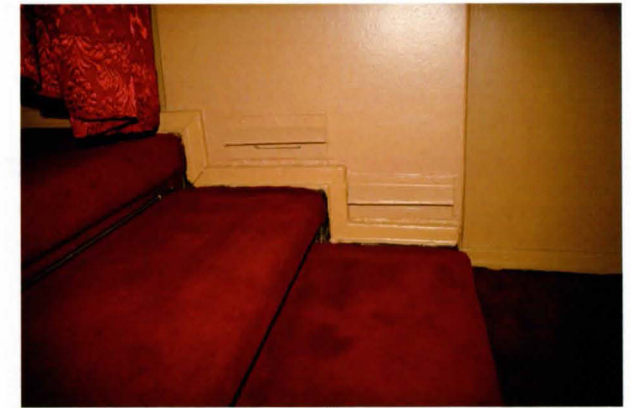
1930-luvun porrasvalaisimet ja puiset jalkalistat aitiassa 2040-2041

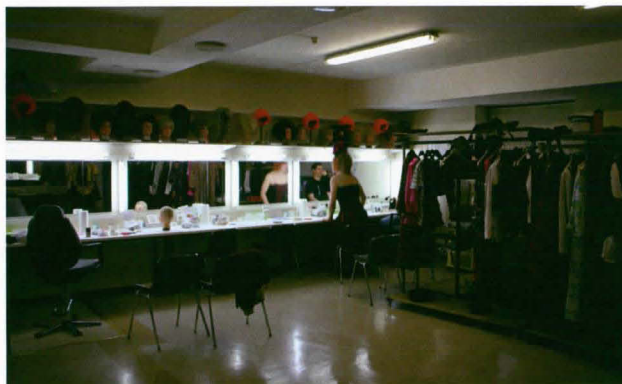
Entisen johtajan huoneen kohdalla toimii nykyisin maskeeraamo. Johtajan huoneen muutokaan ei ole enää hahmotettavissa, sillä tilasta on lohkaistu siivu (2018) kellarin huoltokuilua varten.

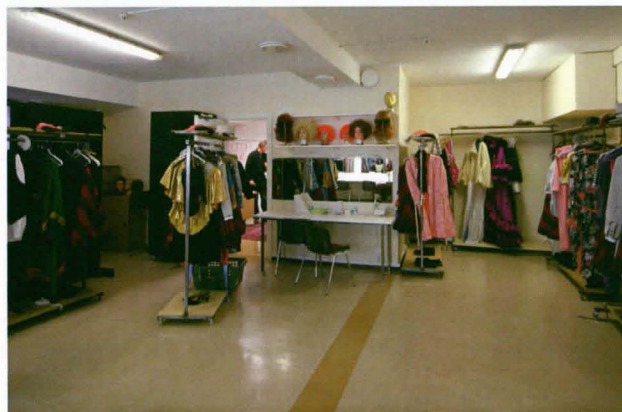
Yllä entinen kansliatila nykyasussaan. Tiskiseinä on purettu pois, kattoon on lisätty ilmanvaihdonkanavia peittäviä kotelointeja ja kaikki pinnat on uusittu. Vain 1936 kuvassa näkyvä kanslian väliseinä on edelleen paikallaan.

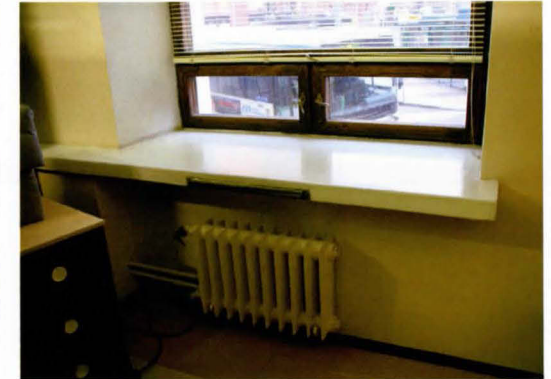
Entinen teatterisäätien huoneen (2024) ikkuna, jossa tyypilliset 1930-luvun elementit: tammi-ikkunat matalin tuuletusikkunoin, syvä ikkunapenkki jossa säädettävä raitisilmakanava ja lamelliradiaattori.

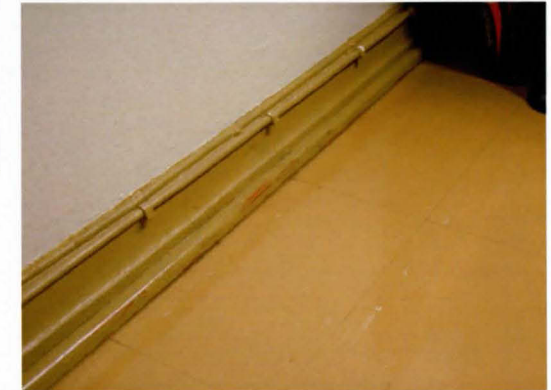
Entisessä teatterisäätien huoneessa (2024) on vielä jäljellä 1930-luvun maalattua puista jalkalista. Mattolista ja beige-kvartsiVinyyli-laatta ovat 1980-luvun muutostyön perua.

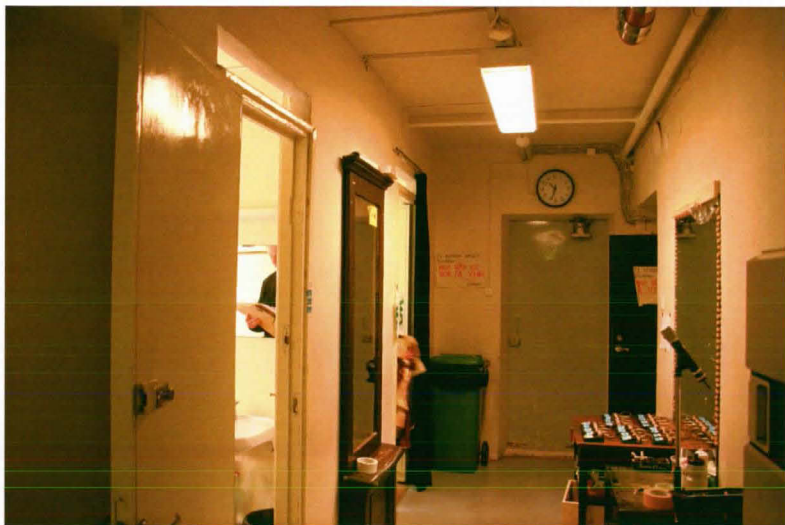
Nykyinen käytävä (2019) 1930-luvulla näyttämöjohdolle tarkoitettujen pukuhuoneiden (klädloge) kohdalla. Karmin päälle jäävästä valoaukosta voisi olettaa, että ovet, olkoonkin 1930-luvun laakaovi-mallia, on lisätty aukkoihin hieman myöhemmin. (kuva 0020)

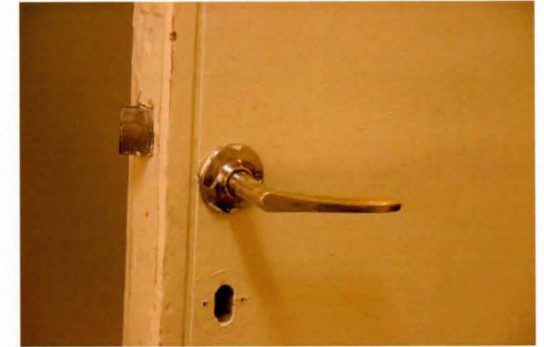
1930-luvun laakaovi ja kromattu ovipainike pukuhuoneessa.

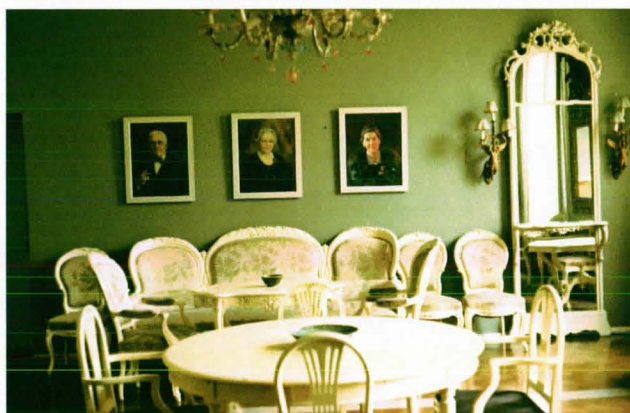
Yllä teatterikahvila 1936. Istuinryhmät ovat Waldemar Aspelinin suunnittelemat 1909, mutta tarjoiluupöytä on uudempi 1930-luvulta. Oikealla vastaava kohta nykyasussaan: Miniscen.

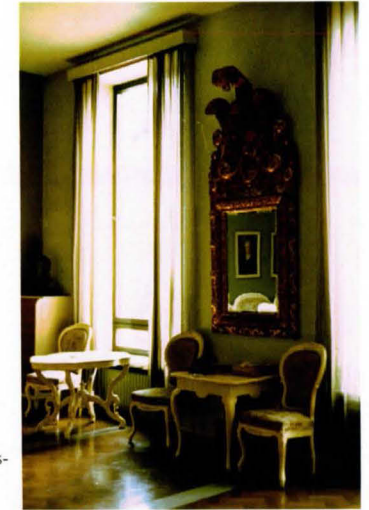
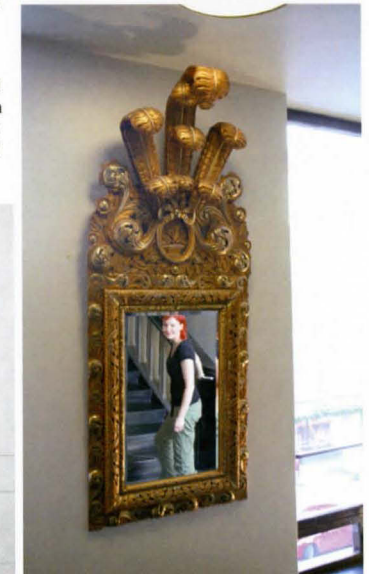
Teatraalinen peili

Peili näyttelijälämpiossä 1960-luvulla (?). Peili nykyisellä paikallaan, A-portaan välitasanteella. Sama peili esiintyy Jarl Eklundin laatimassa suunnitelmassa Royal ravintolan takkatilasta vuodelta 1946 (SRM). Peilin alkuperästä ei ole tietoa.

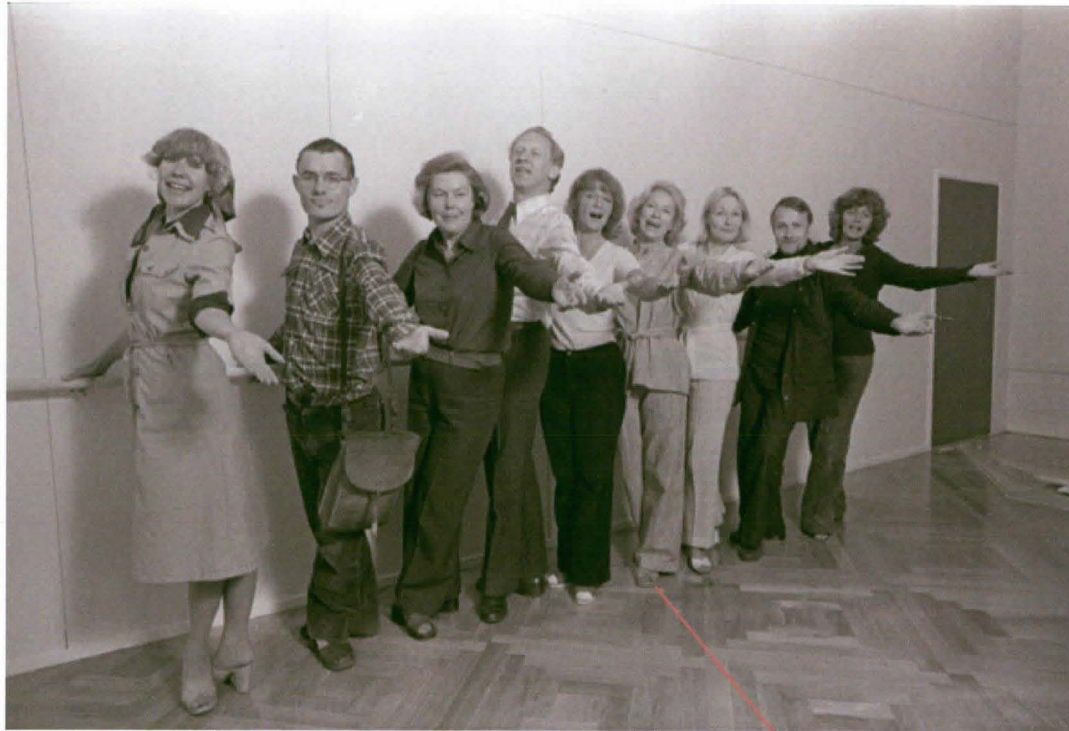
Yllä "Nicken" 1970-luvun lopussa, lastulevyseinällä C-portaan eteistiloista rajattuna. (kuva Teatterimuseo)

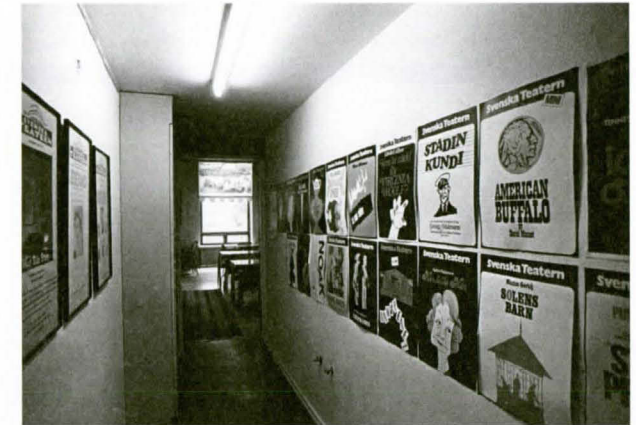
Stefan Bremerin 1980-luvulla ottama kuva henkilökunnan ruokalaan johtavasta käytävästä (3014). SvTA.

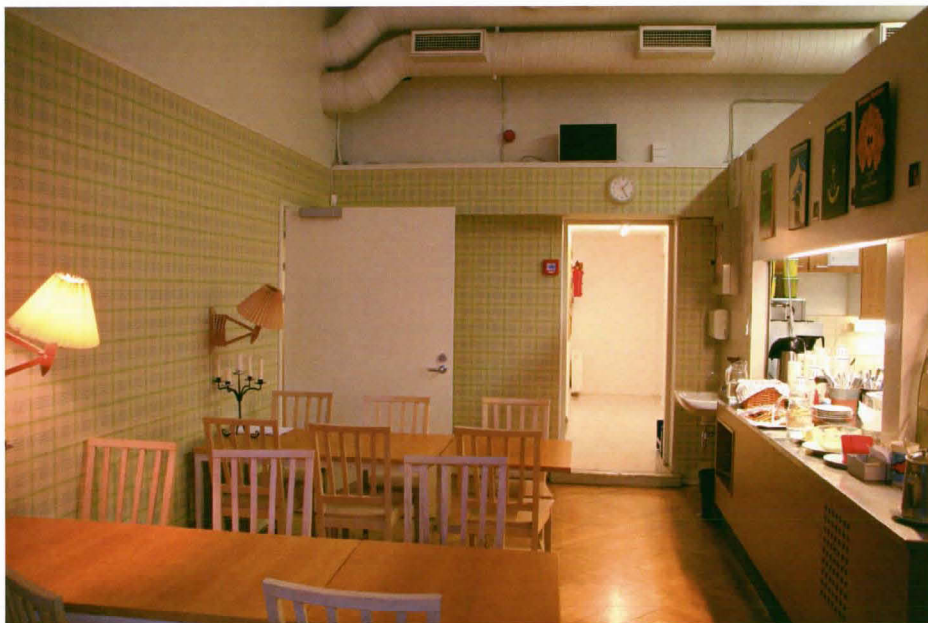
Yllä: henkilökunnan ruokala nykyasussaan (0154). Lattiassa 1930-luvun neilö-ruutukenttin jaettua tammiparkettia.

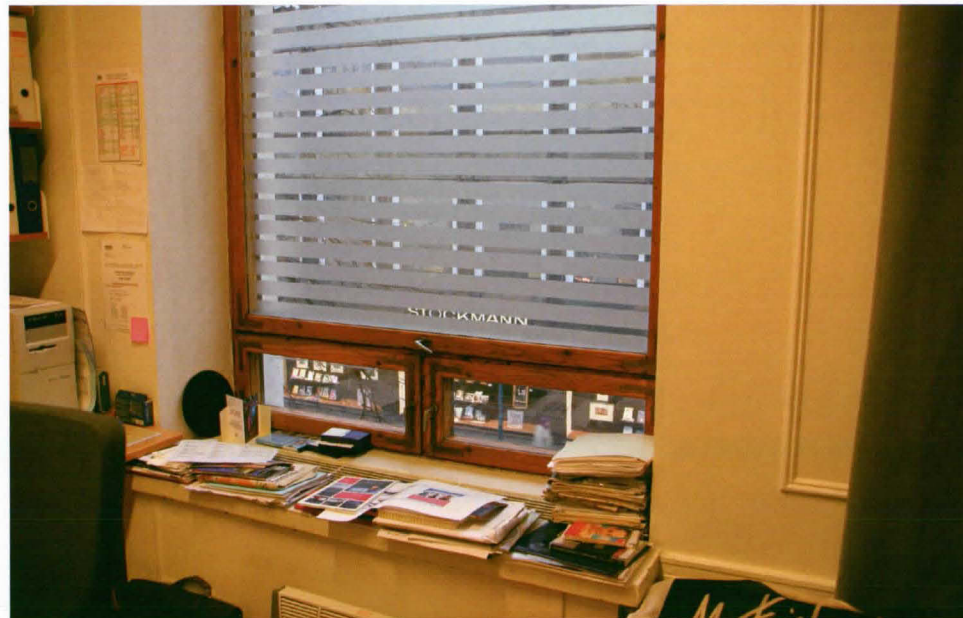
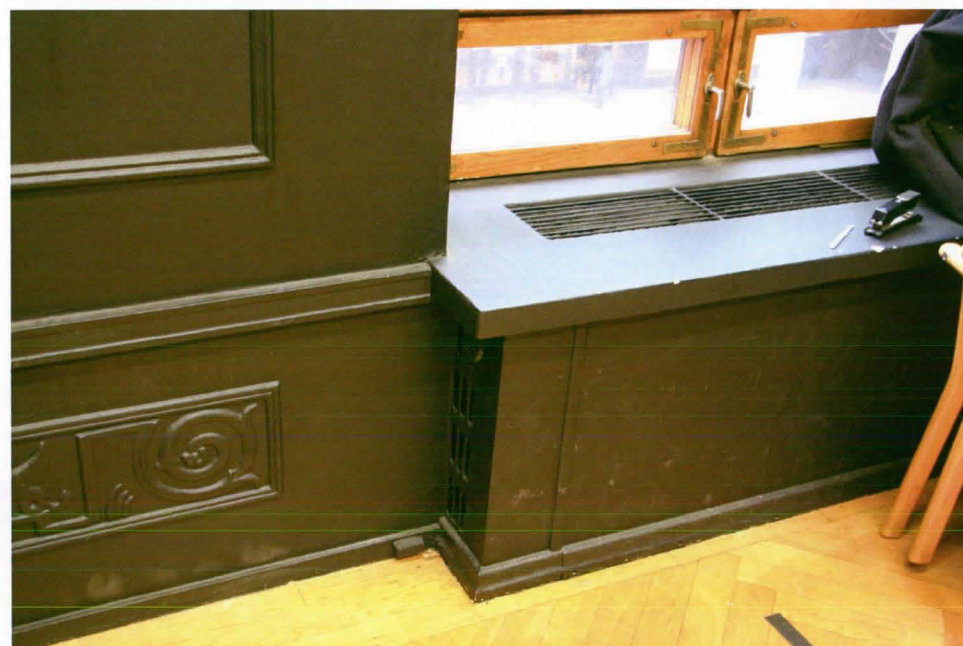
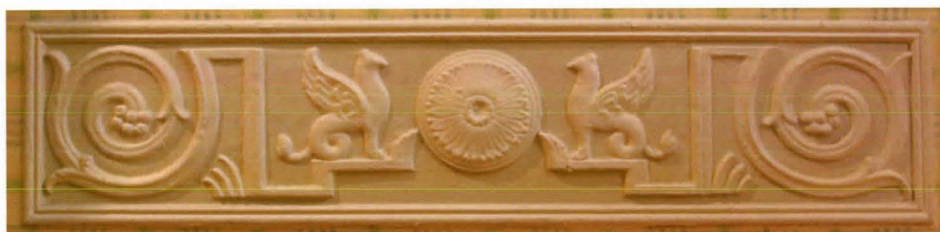
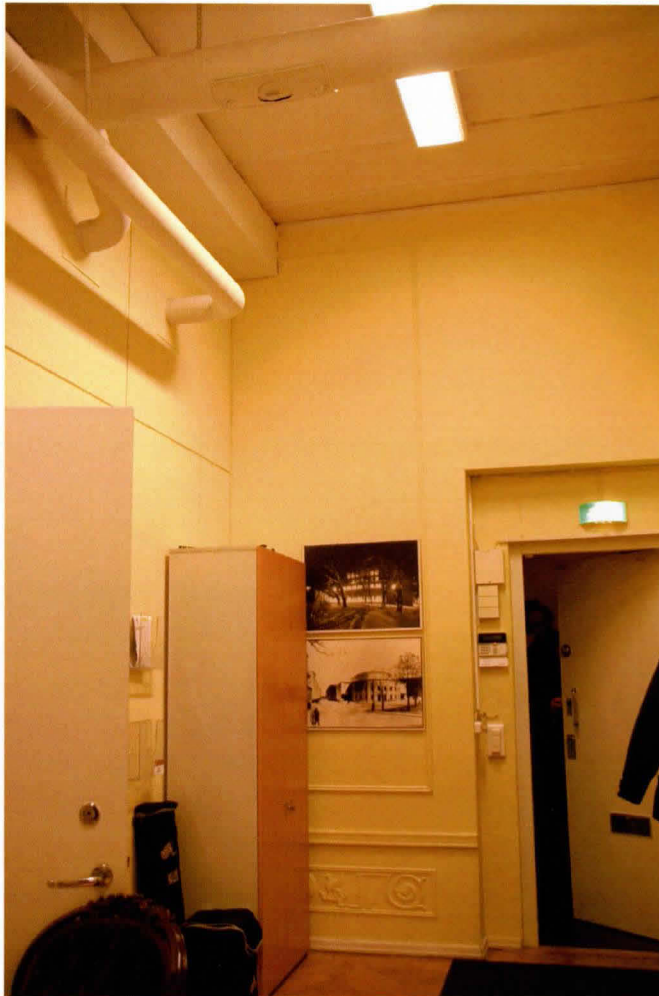
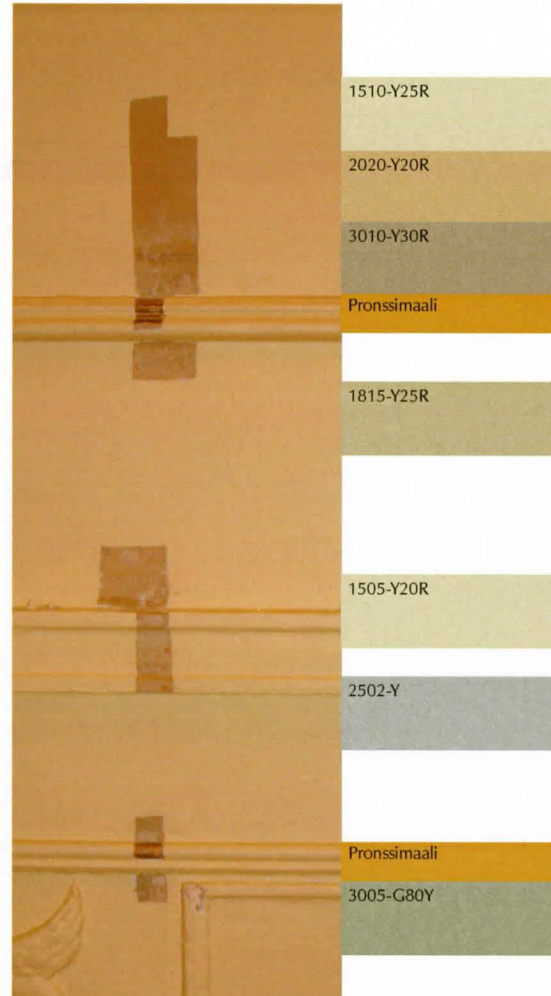
Alla esimerkki käytävässä 3016 näkyvästä seinäpintojen art deco-tyyppisistä reliefistä.

Yllä oikealla: Salin alkuperäistä seinien kenttäjakoa pilkistää esiin myös seinien yläosissa, mm. huoneen 3018 ikkunaseinällä (0165).

Alla oikealla: Nykyisessä työstetyssä "Nickenissä" näkyy alkuperäinen tuloilman esilämmitystä varten tehty säleiköinen kotelokäytävä vesikiertoiselle patterille. Juhlusalin ornamentiikka piirtyy dramaattisesti esiin mustaksi maalatussa huonetilassa.

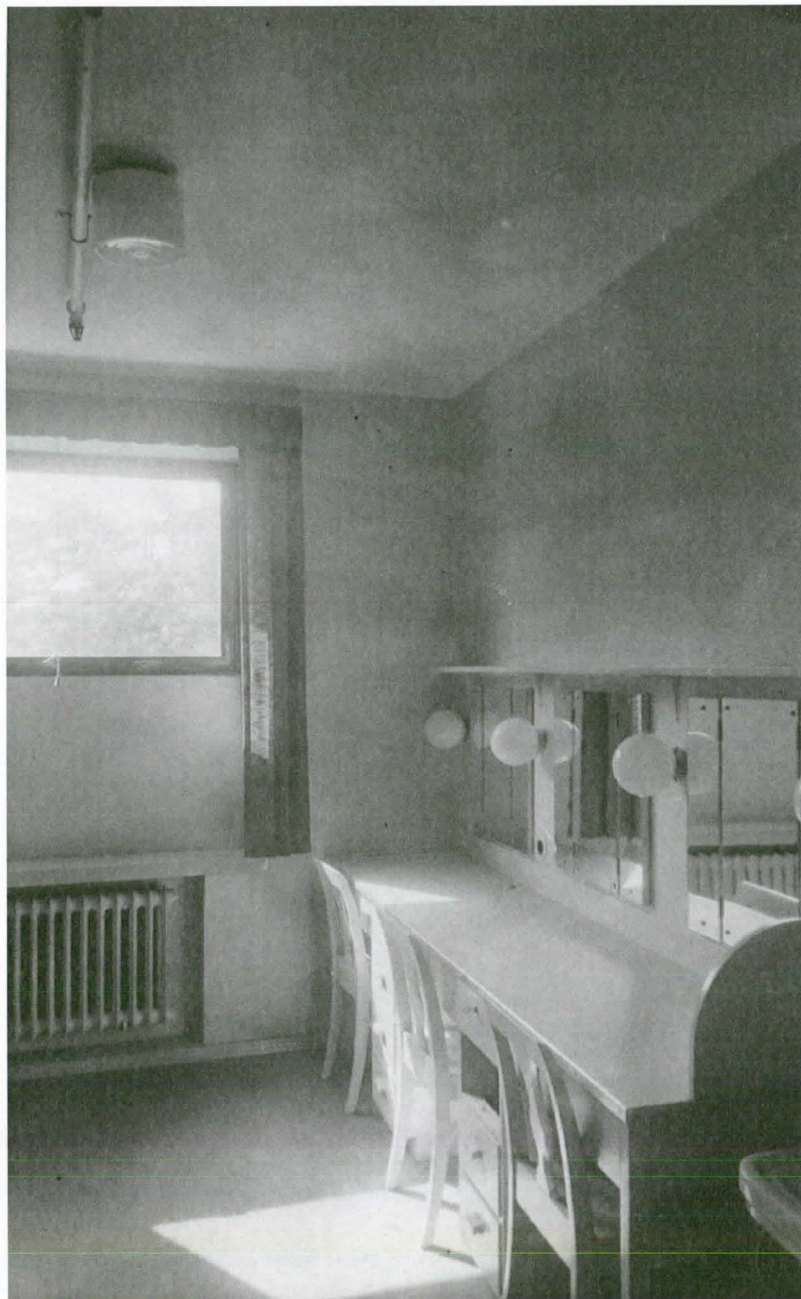
Esimerkki näyttelijöiden pukuhuoneesta 1936 juuri valmistumisen jälkeen ja esimerkki huoneesta nykytilassaan (0060). 1930-luvun pöytä, tuolit ja komerot ovat yhä käytössä. Pöydän päälle on lisätty uusi taso ja peilit valaisimineen on uusittu. Valaistus, lattia materiaali, ikkuna ja radiaattori on uusittu.

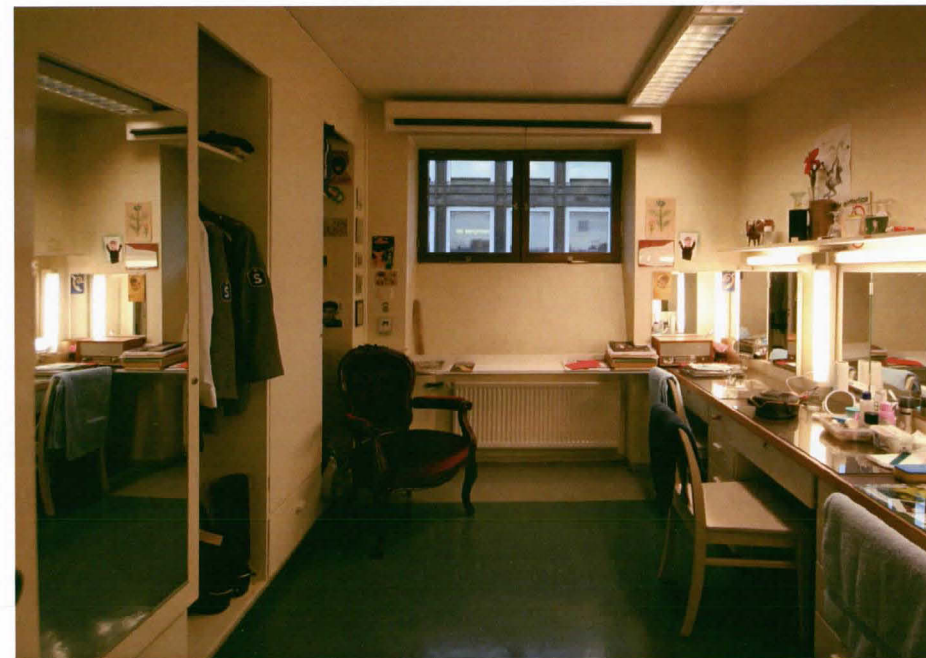
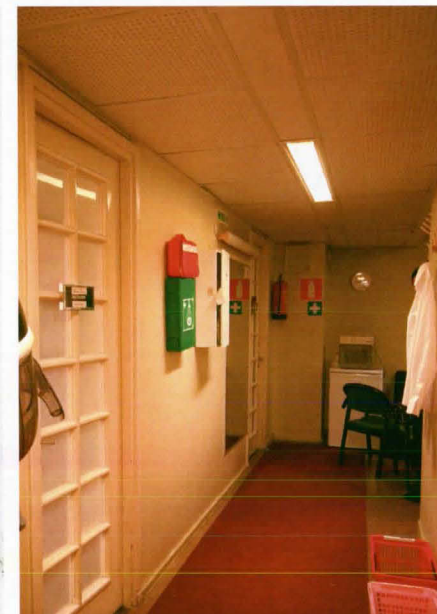
Oikealla Eteläesplanadin puolen näyttelijäpukuhuonetilojen käytävä 1936 ja nykyasussaan. Kattoon on lisätty alasasku, lattia materiaali on vaihdettu, kalusteet on uusittu ja varusteita lisätty. Valaistus ja keskusäänentoistojärjestelmä on uusittu.

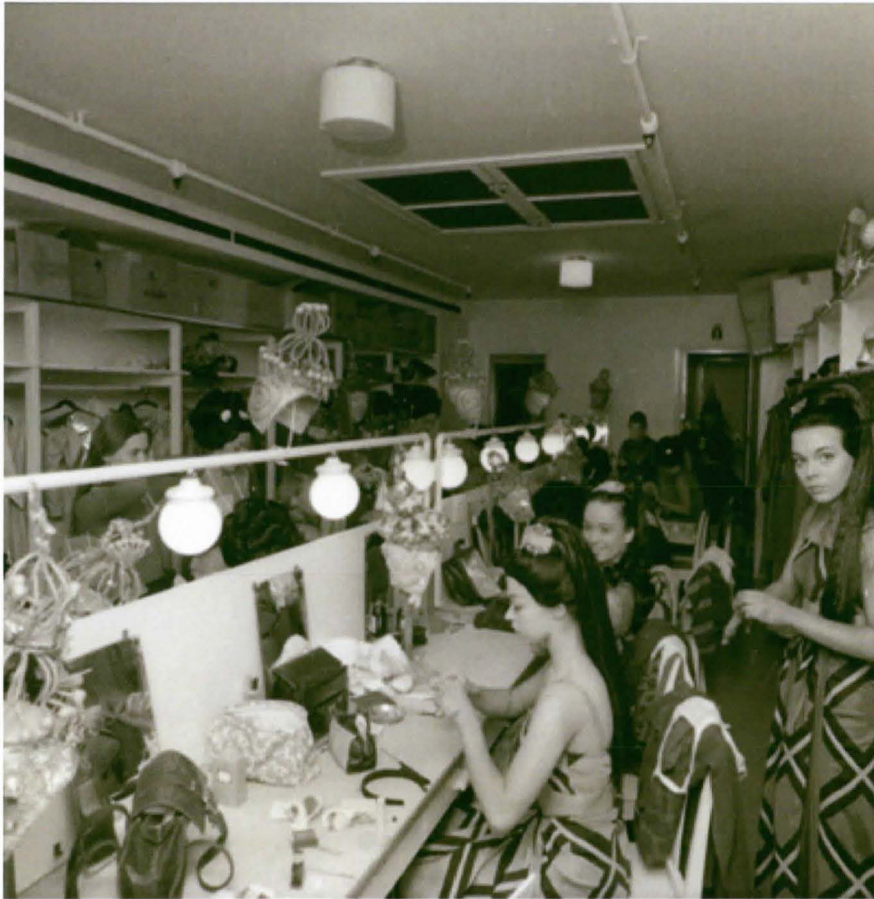
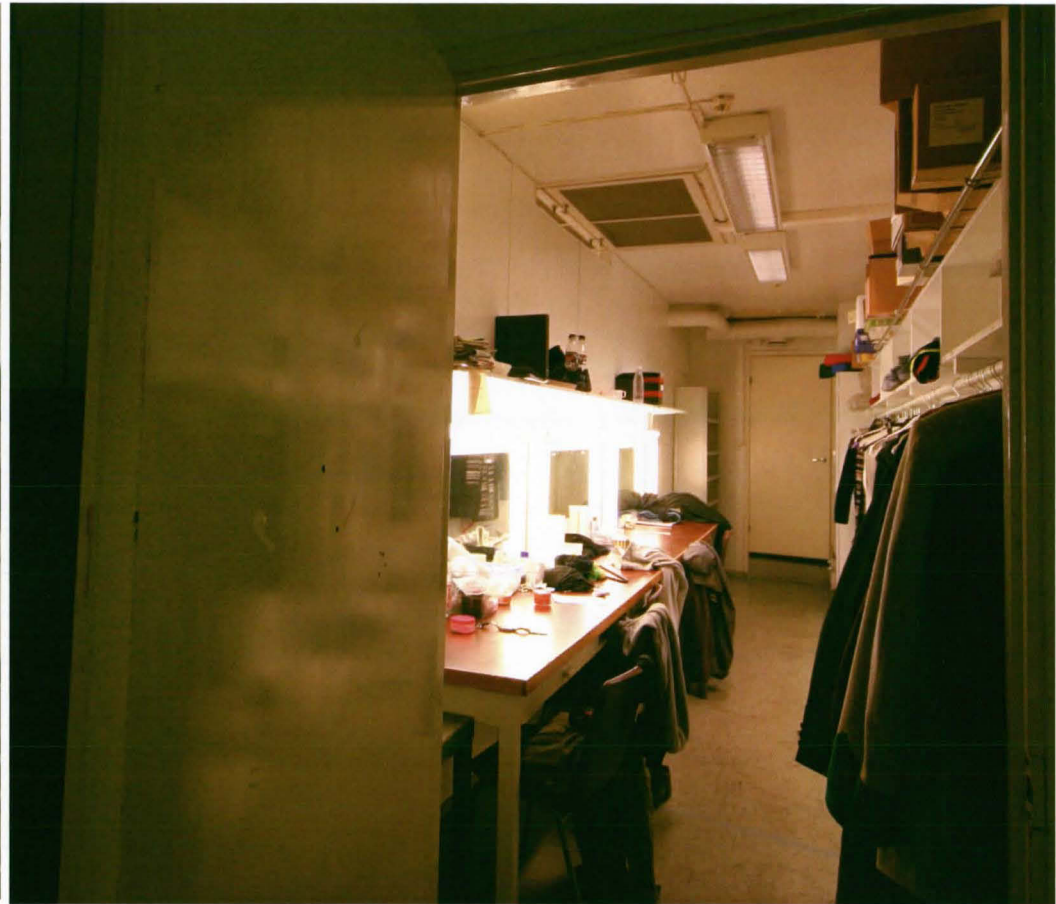
Alla statistikien pukuhuone oletettavasti 1970-luvulla otetussa kuvassa (Teatterimuseo) ja nykyasussaan. Tila on jaettu miesten ja naisten puoliin raajaavalla seinällä 1985. Katossa kattoikkuna. Miesten statistikien pukuhuone otettiin samaan aikaan arkiston käyttöön.

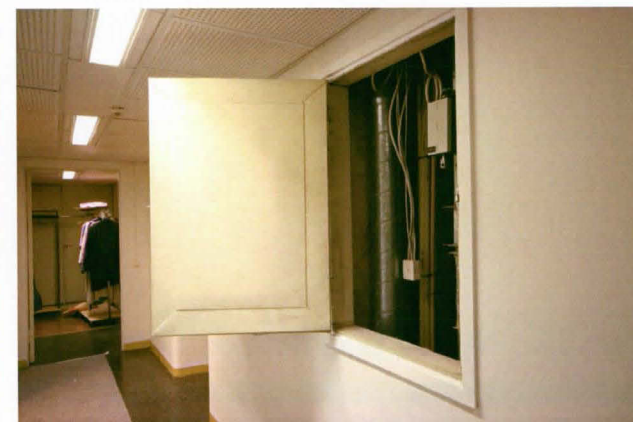
1930-luvun ruokahissin ovi on yhä paikallaan käytävässä, mutta hissikuiluun on sijoitettu ilmanvaihdon kanavia, oletettavasti 1980-luvulla. Takana käynti näyttelijöiden pukuhuonetiiloihin.

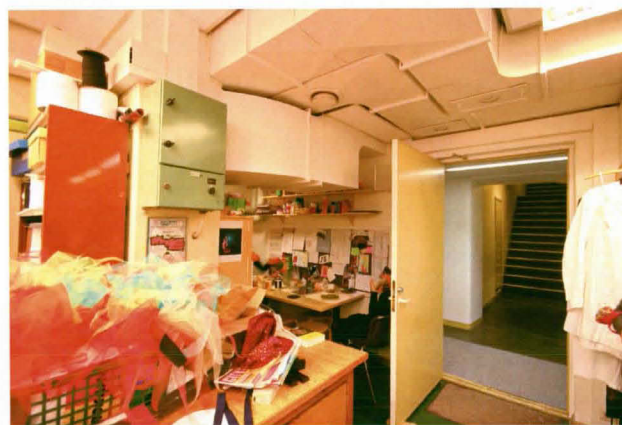
Entinen elevskolan sisäänkäynti, nykyinen ompelimon sisäänkäynti. Taustalla käytävä ja maalaamoon johtavat portaat. Ompelijoiden taukotila on sullottu ilmanvaihdon kanavien alle, matalaan ja pimeään tilaan.

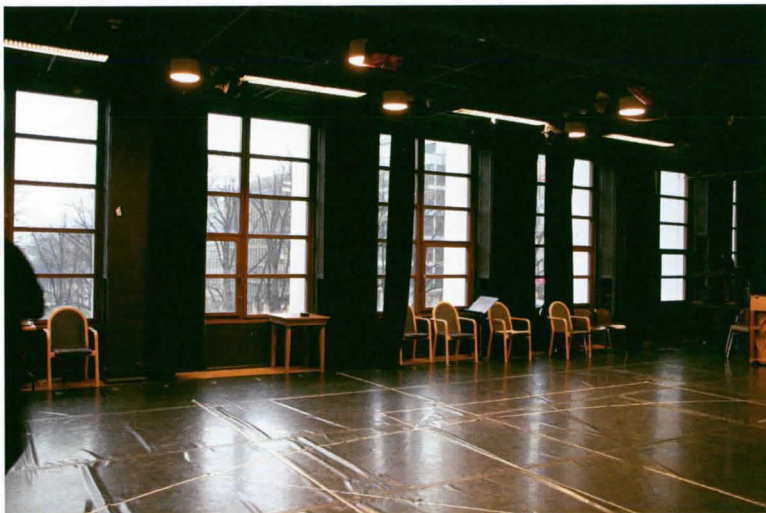
Harjoitussali "Amos" nykyasussaan.

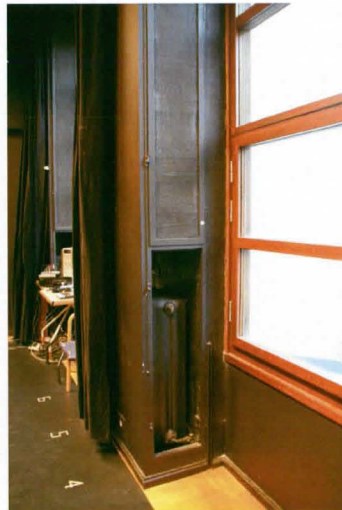
Ikkunoiden välissä 1930-luvun rakenne lämmitystä ja ilmanvaihtoa varten. Tekniikka on kätkeyty perforoitujen ovien taakse.

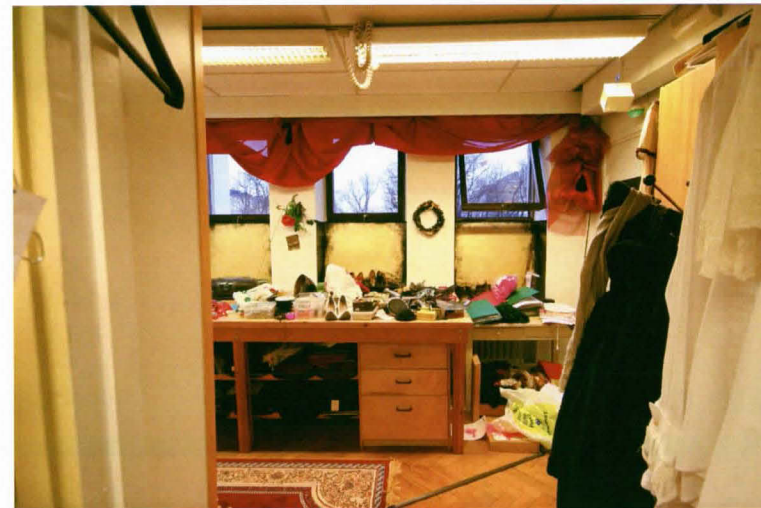
Alun perin suunnitelmassa Biljardisaliiksi merkitty huone on vuodesta 1985 lähtien toiminut ompelimon käytössä

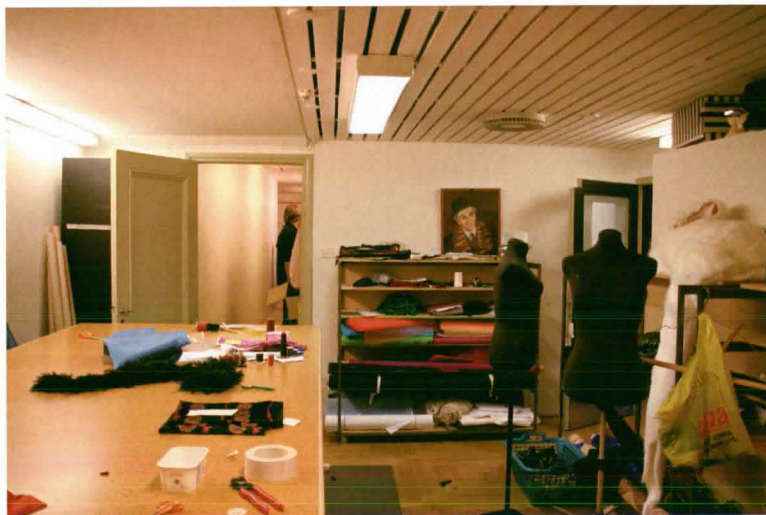
Alunperin ruokasalina olleesta tilasta on jäljellä puolikas, matala ikkunaton huone ompelimon käytössä.

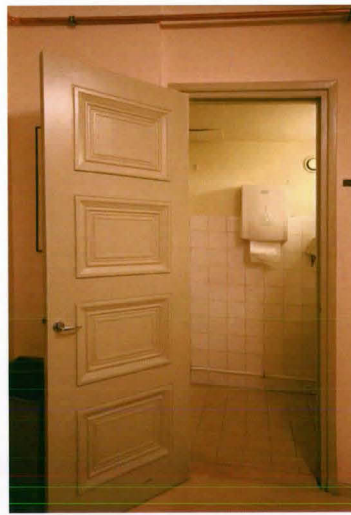
Esimerkki alkuperäisestä 1930-luvun asusta säilyneestä henkilökunnan WC-tilasta. Lattiasa beige-klinkerit, seinällä valkoinen 10x10 rinnan korkeudelle nousava lasitettu laatta.

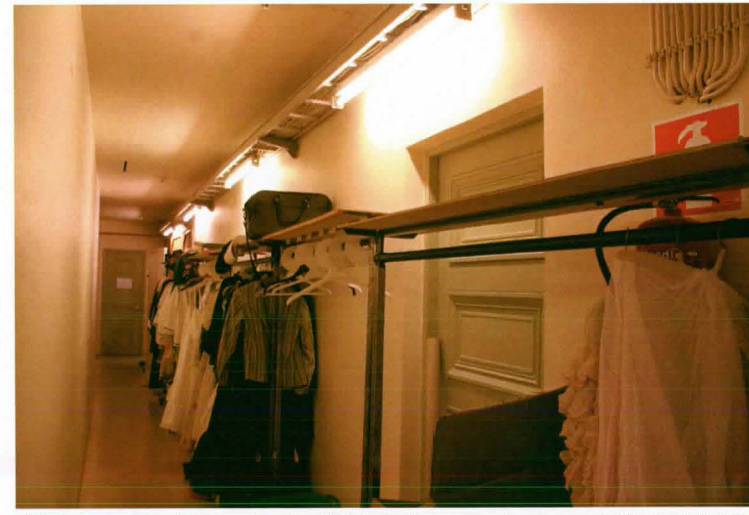
Yhdyskäytävä eteisaulan ja ruokasalin välillä, jonka kautta on voitu sivuuttaa juhlasali. Yhdyskäytävä toimii edelleen tässä käytössä, "Amoksen" takana. Harjoitussaliin ja WC:hen johtavat ovet nelipeilissä puoliranskalaisia ja käytävän päätteessä oleva ovi (vasen kuva) laakaovi jossa kehyslistat. Kaikki 1930-luvun art deco -klassismia. Vasemmanpuoleisen seinän sisällä on pitkä kapea tila jonka kautta lavasteet siirtyvät 5. kerroksen maalaamoon.

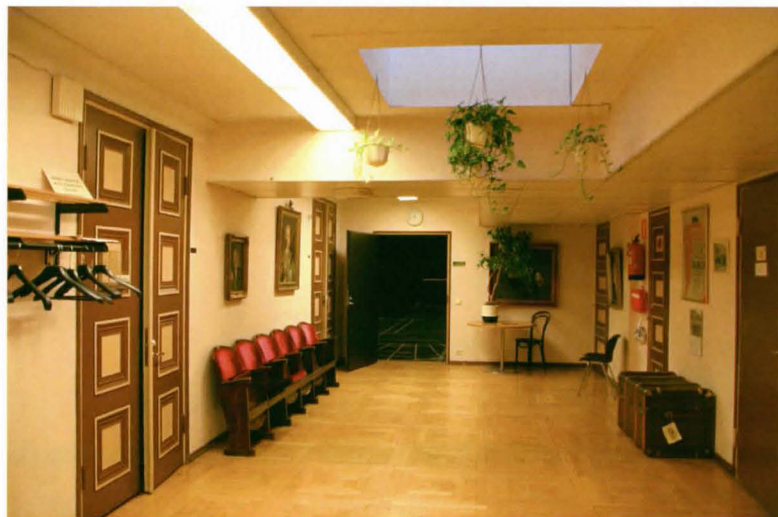
Aulatila nykyasussaan. Lattiassa 1930-luvun neliömäisiin kenttiin jaettua tammiparkettia. Vasemmalla kokoushuonesiin "klubbrum" johtavat pariovet. Takaoikealla yhdyskäytävään johtava alkuperäinen ovi ja sen vieressä niin ikään 1930-luvun ovi, mutta uudelleensijoitettuna. Oikealla seinustalla sijatsivat alunperin naulakkotilat omassa syvennyksessään. Kattoikkuna antaa yhä valonkajo aulaan, mutta raskaat ilmanvaihtokotelot ovat tarvelleet tilan alkuperäisen selkeän luonteen. Kuva 0071.

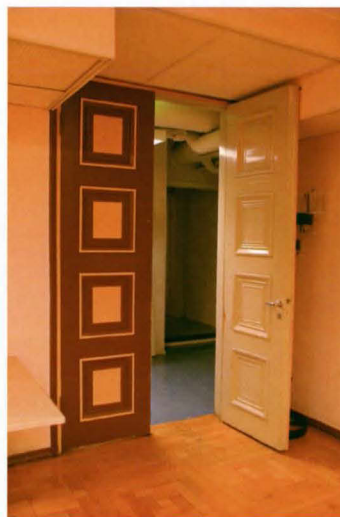
Nykyisin näyttelijöiden pukuhuoneiden puolelle eli alunperin "styrelserumiin" johtavat pariovet. Ovien teatraalinen maalauskäsittely on uudehko idea. Lattiassa neliökuviparkettia Kuva 0070.

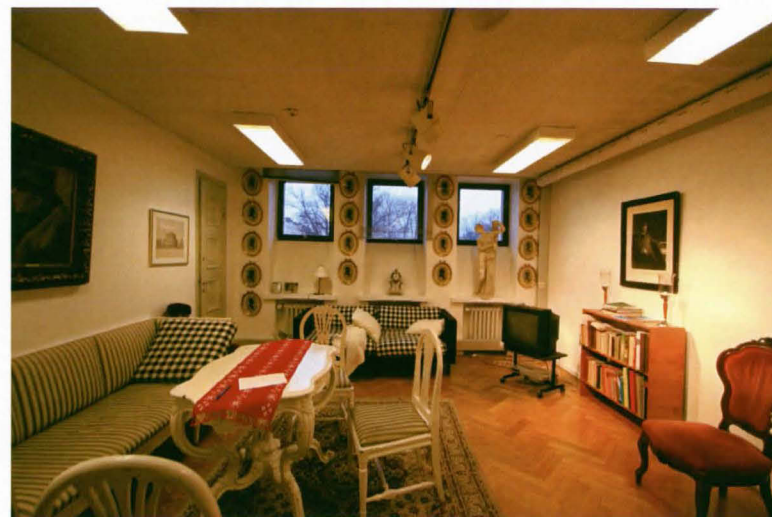
Matalampi kokoushuone (4078) nykyasussaan. Lattiassa parketin kalanruotoladonta.

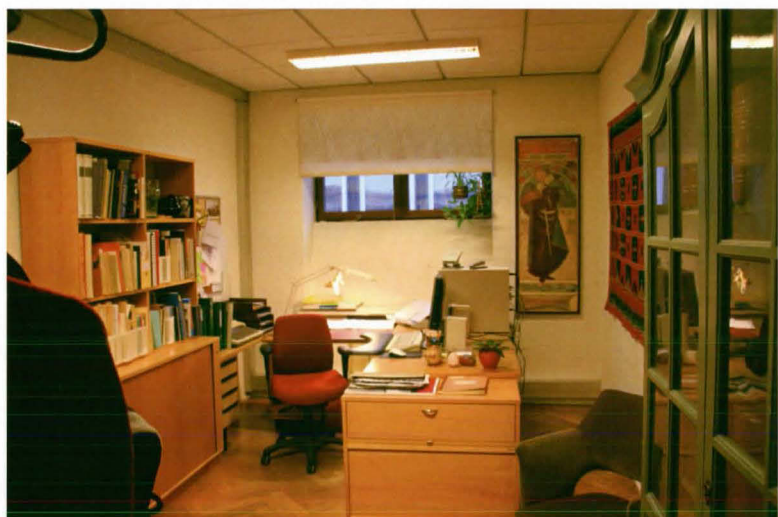
Entinen "bibliotek"-huone jaettuna kahdeksi (4074, 4075) toimistuhuoneeksi 1980-luvulla.

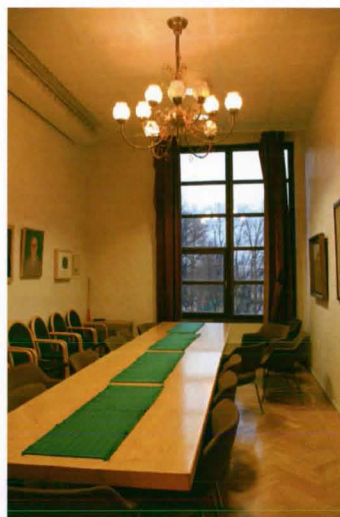
Korkeampi kokoushuone (4080) nykyasussaan.

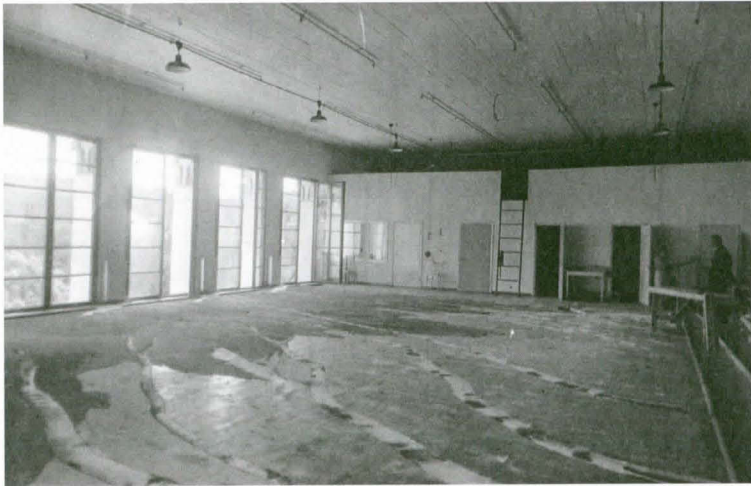
Maalaamo juuri valmistumisensa jälkeen 1936. Kuva Erik Lucander.

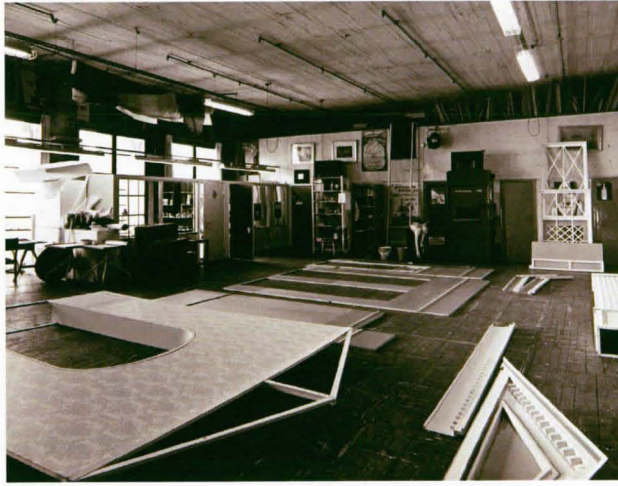
Maalaamo vuonna 1972 otetussa kuvassa. Valaisimet ovat muuttuneet loisteputkiksi, mutta muutoin tila on koko lailla 1930-luvun asussa. SvTA.

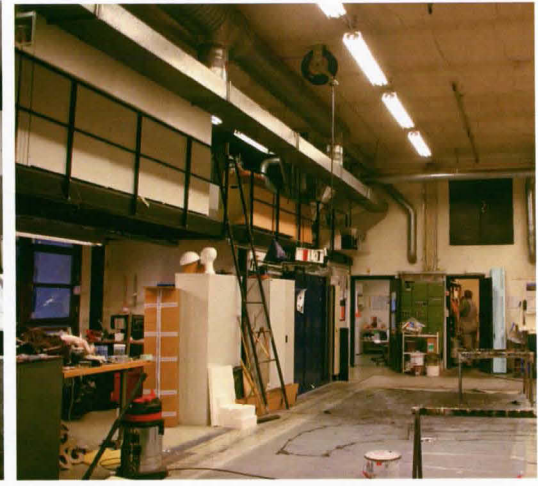
Maalaamo nykyasussaan. Takana olevan sosiaalitalan päälle on 1985 toteutettu ilmanvaihdonkonehuone. Korkeiden ikkunoiden eteen puolestaan maalaamolle parvi ja alas varastohuone.

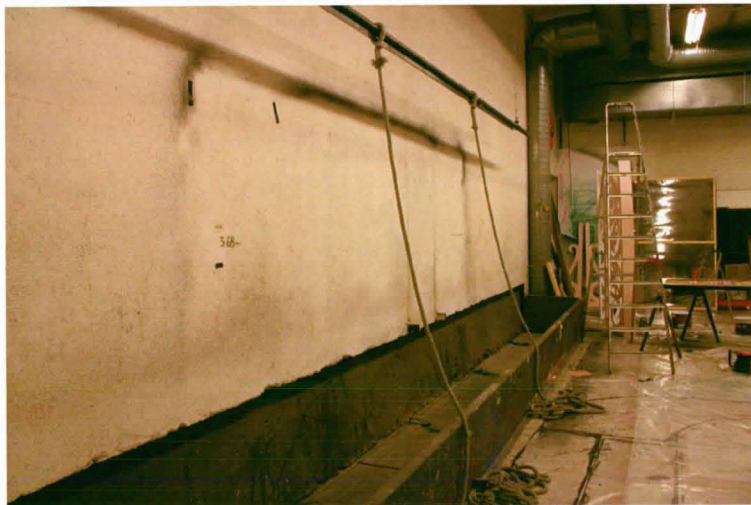
Alkuperäinen, 1930-luvun reitti lavasteiden siirtämiseksi maalaamosta näyttämölle on edelleen olemassa ja käytössä.

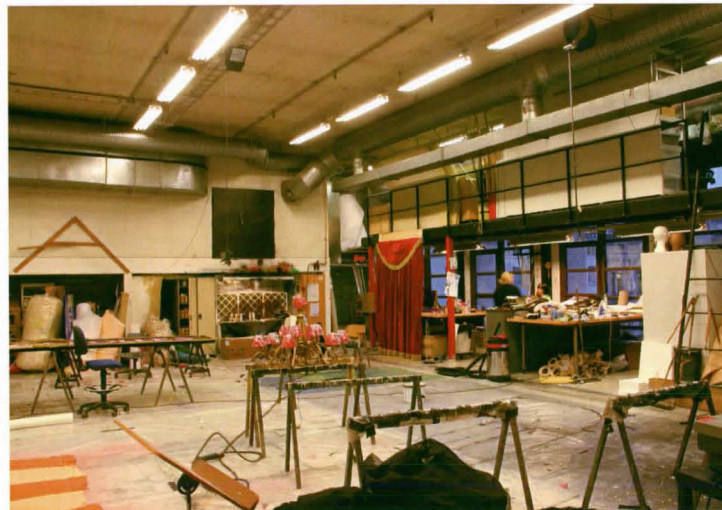
Myös toisella taustaseinällä on kookas ilmanvaihdonkonehuone 1980-luvulta.

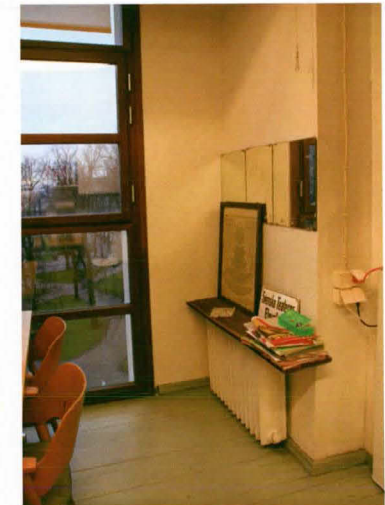
Entinen maalaamonjohtajan huone, nykyinen taukotila, jossa alkuperäinen puulautalattia, puiset jalkalistat ja radiaattori. Ikkunat on uusittu 2000-luvulla.

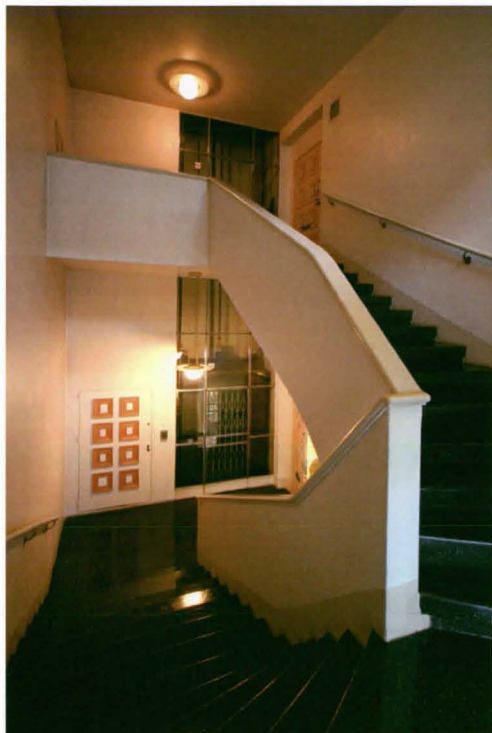
3.-4. kerroksen lepotoso. Kuva 0179

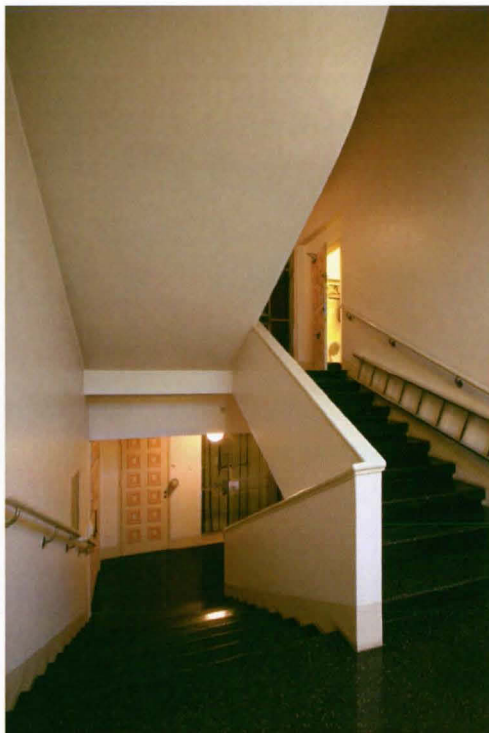
2.-3. kerroksen lepotoso

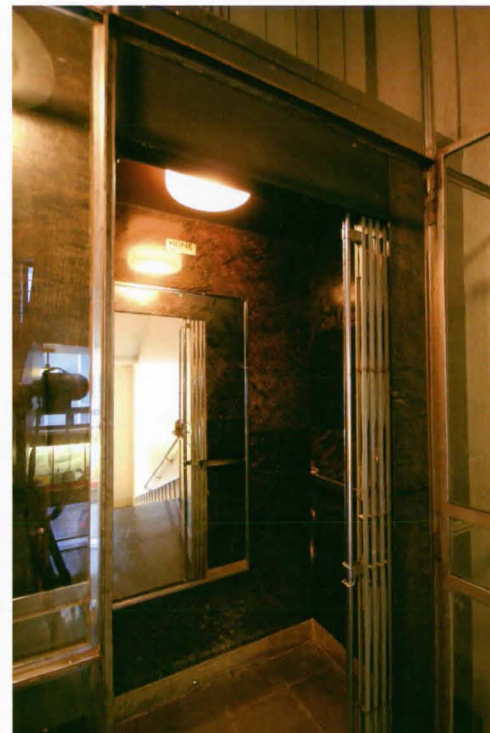
Kone Oy:n 1936 valmistama hissikori

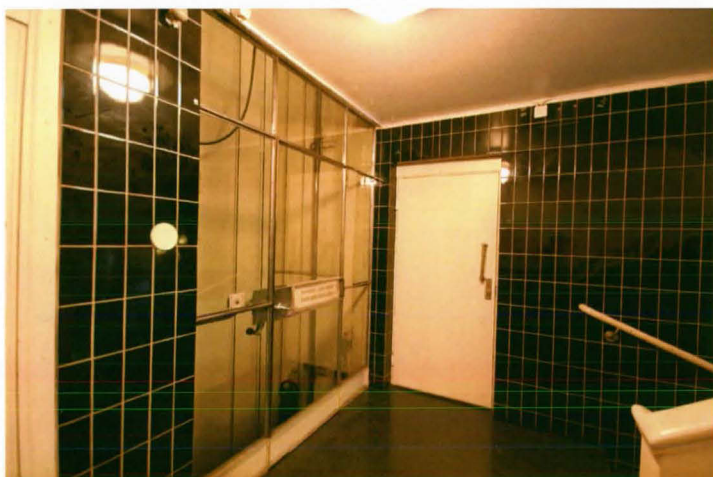
1. kerroksen kerrostaso, johon lisätty oletettavasti 1980-luvulla keraaminen laatoitus

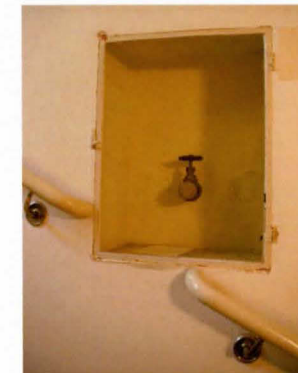
Alkuperäinen paloposti 2. kerroksessa

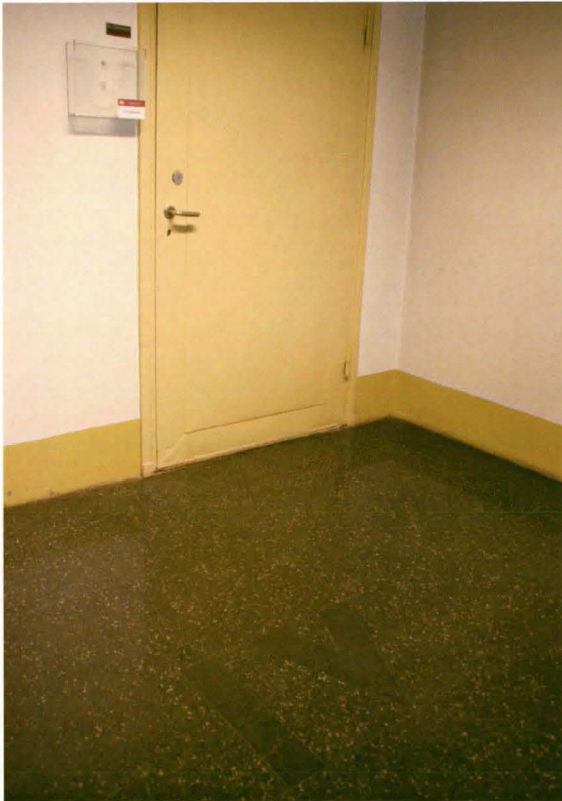
4. kerroksen kerrostaso. Mosaiikkibetonilattiaan on metallilistoin muodostettu tummempi kerrosnumero.

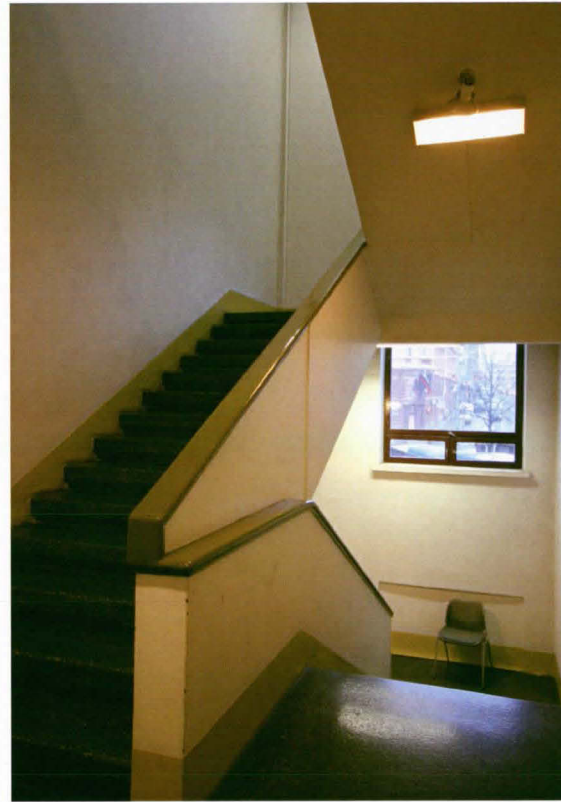
3. kerroksen kerrostaso. Betonikaiteiden päällä puinen ja nykyisin maalattu käsijohde

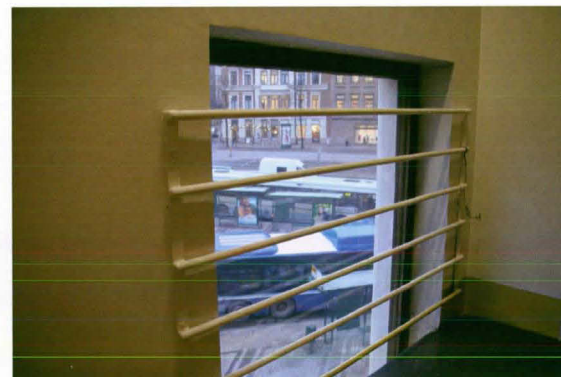
Suojakaide 3.-4. kerroksen lepotasolla, jossa korkea, kerrokset lävistävä ikkuna.

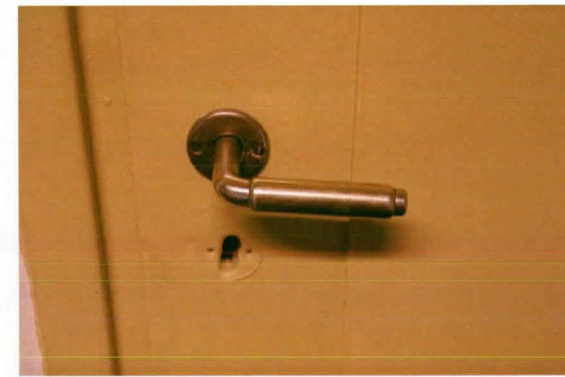
4. kerroksen 1930-l peltisen palo-oven painike.

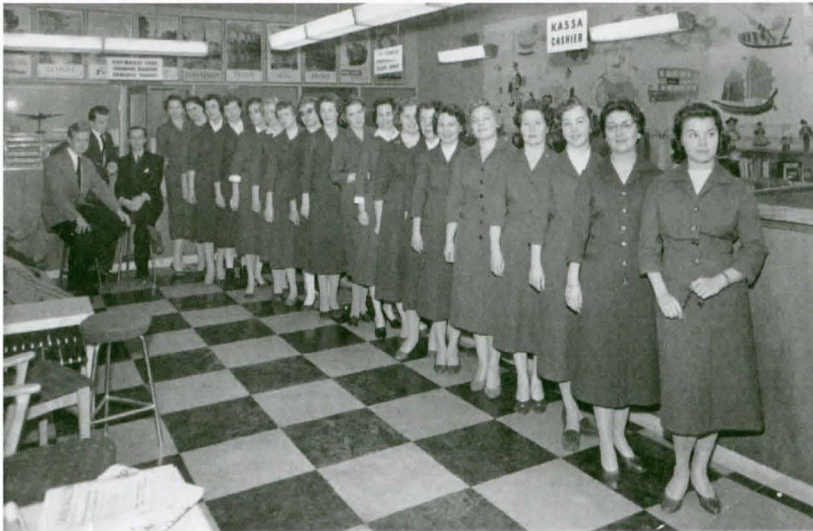
Pohjoisesplanadin suuri liikehuoneistosali matkatoimisto AREA:n käytössä 1950-luvulla. Lattiassa edelleen 1930-luvun shakkiruutuihin jaettu kumiparketti

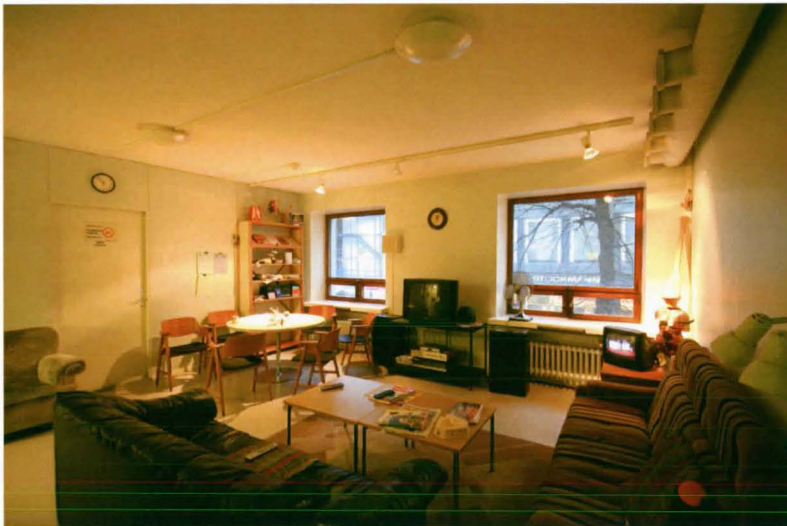
Entinen Pohjoisesplanadin liikehuoneiston yläkerros (2. kerros) on muuttunut teatterin toimisto- ja lepo huoneiksi. (2077)

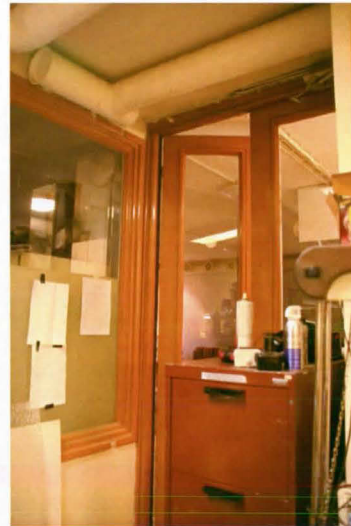
"Pankkialista" yläkertaan johtaneen porrashuoneen ovet ja sisäikkuna ovat yhä tallella.

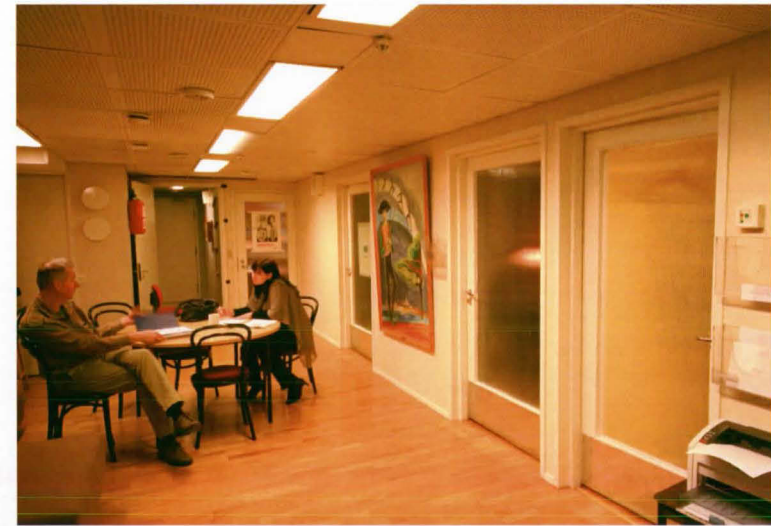
Tyypillistä 1970....1980-luvun toimistotilarakennetta (2087)
