# Svenska Teatern

Rakennushistoriaselvitys ja väritutkimus 2008 Arkkitehtitoimisto OKULUS

Rakennushistoriaselvitys ja väritutkimus 2008

Arkkitehtitoimisto OKULUS

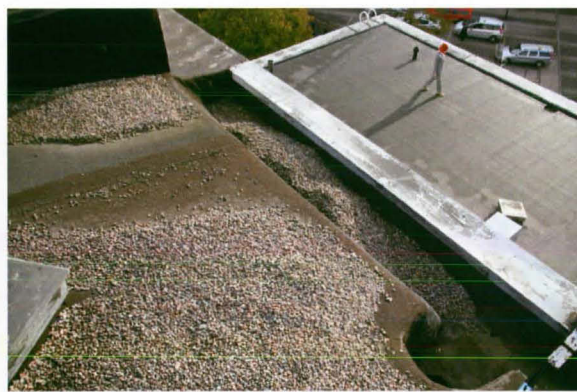
Yläosan bitumikatteen päällä on singeli, alaosan uudemman sirotehuovan ei. 11/ 2007

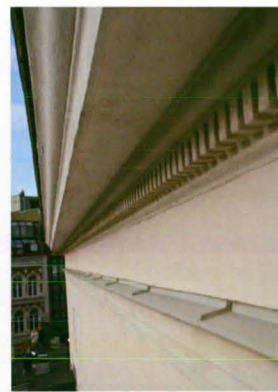
Attikan kattolista 11/2007

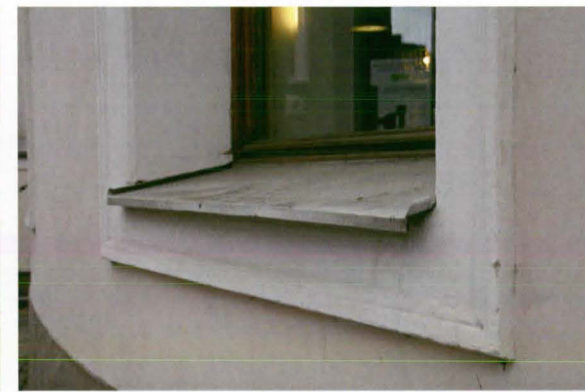
Pyöreän julkisivun ikkunoiden kehysli-toitus, uusittu 1991, kuvattu 11/2007

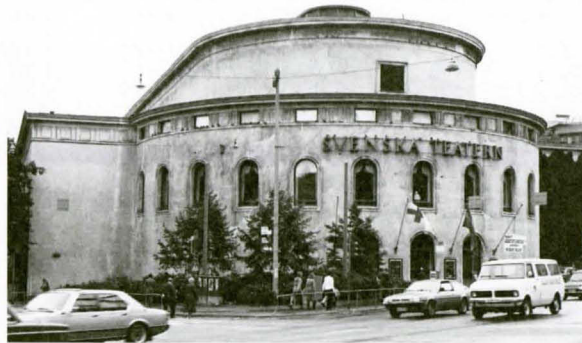
Yllä vasemmalla kuva vuodelta 1979 (SvTA), oikealla vuodelta 1990 tai 1991, ennen lippuhallin ikkunoiden avaamista ja julkisivun uudelleenrappaus (Palmqvist).  
Alla nykytilanne, kaareva osa on kalkattu kertaalleen julkisivujen uudelleen rappauksen jälkeen 11/2007

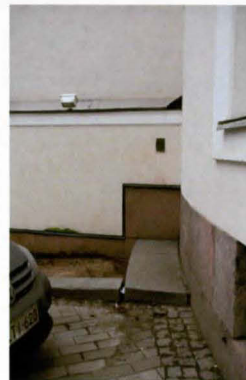
Vuonna 1991 tehdyn ulkoportaiden suojahuoneet, pohjoinen puoli 11/2007

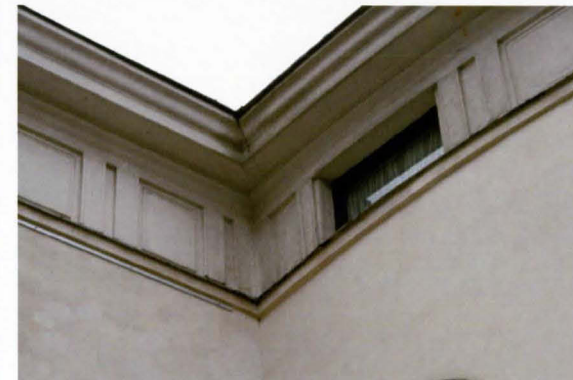
Kaarevan osan ja pohjoisen siiven välinen sisänurkka 11/2007

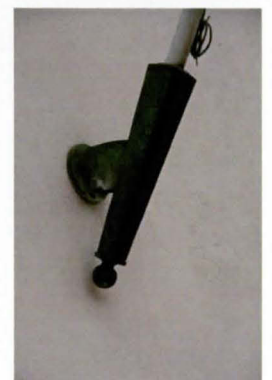
Lipputangon pidike 1936 11/2007

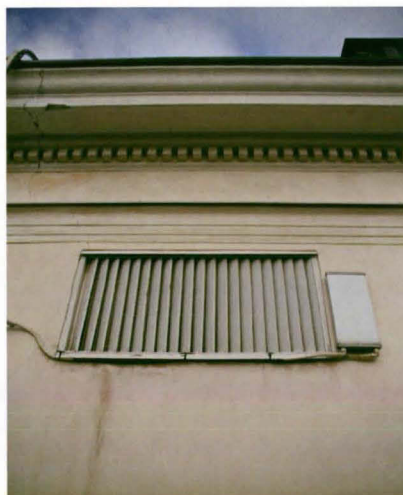
1980-luvulla tehty koneellisen ilmanvaihdon säleikkö ja langattoman puhelinverkon tukiasema. 11/2007

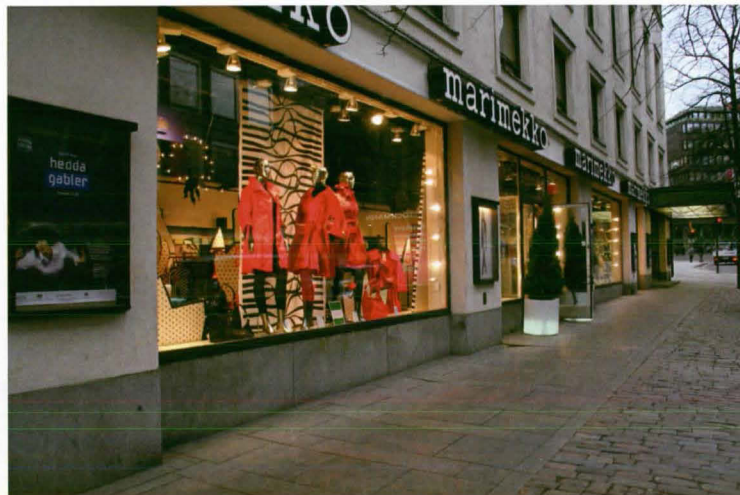
Pohjoisesplanadin Marimekon liikehuoneiston ikkunamuutoksessa yhdistettiin aiemmin 3-ruutuinen ikkuna yhdeksi vuonna 1995. 1/2008

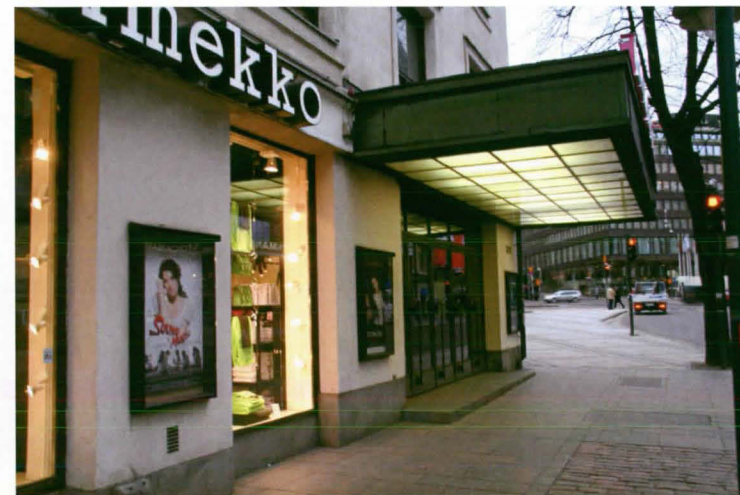
Pohjoisesplanadin puoleinen valaistu lippi on säilyttänyt hahmonsaa 1930-luvulta 1/2008

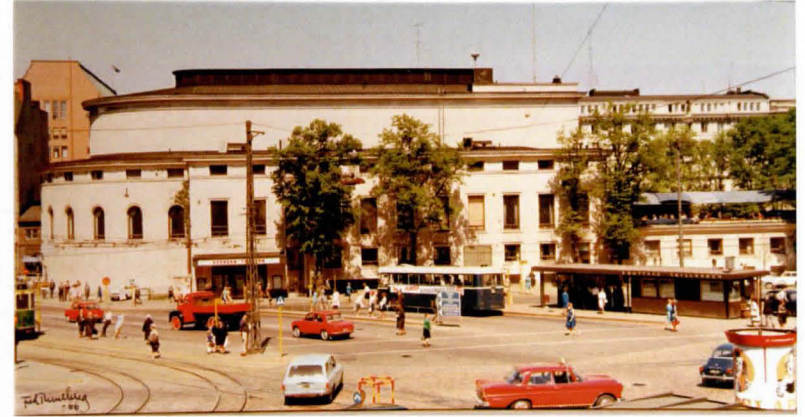
Eteläinen julkisivu 1966. Suurikokoiset lehtipuut on kaadettu ilmeisesti 1991. Runeberg SvTA

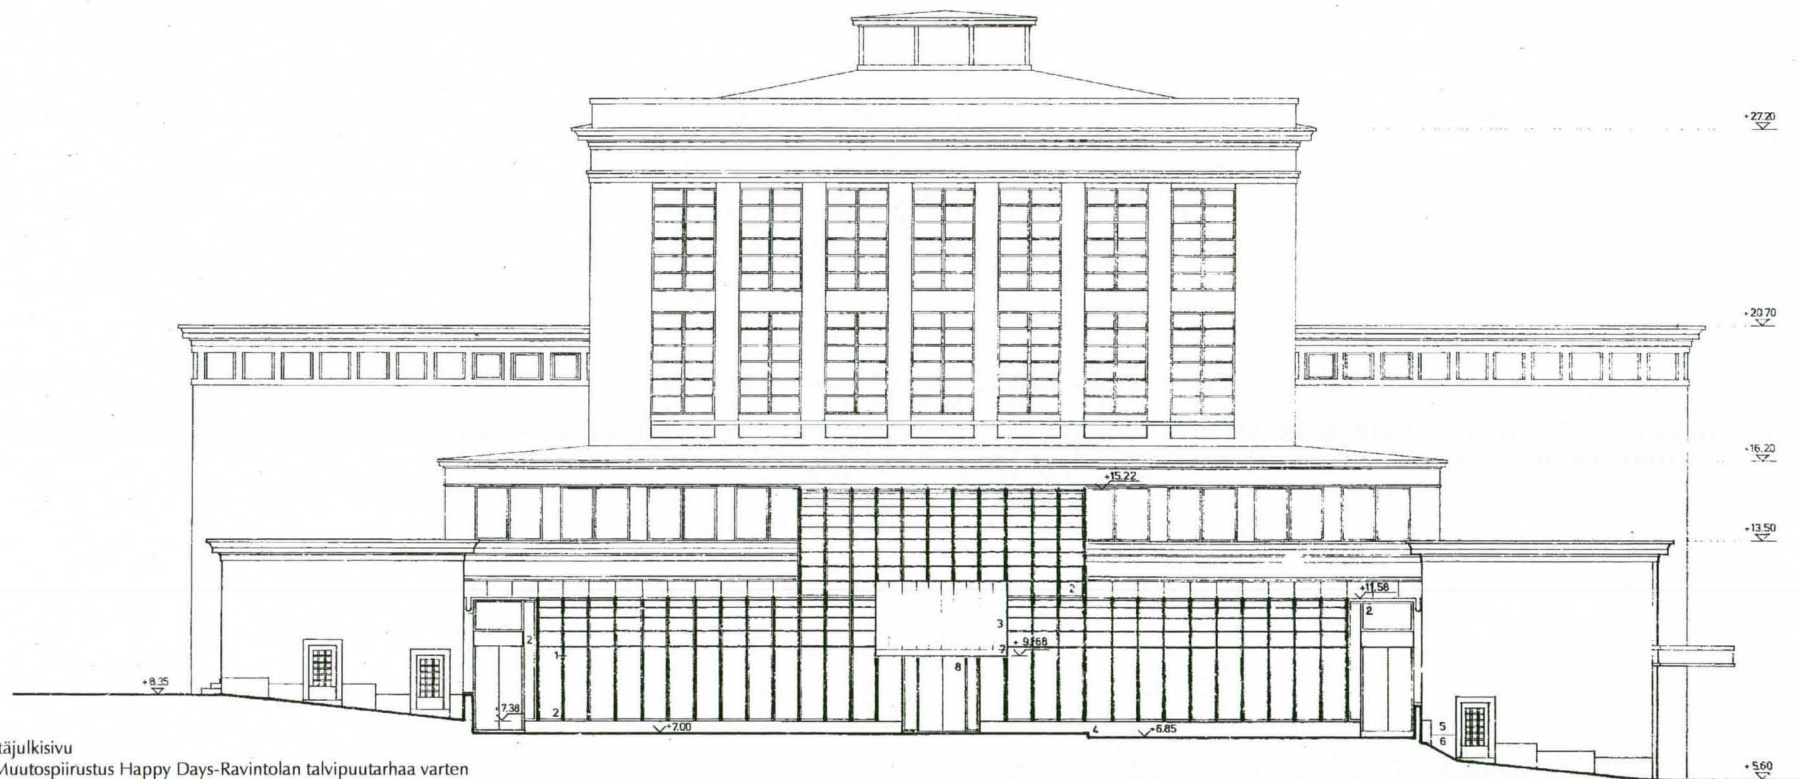
Itäjätkisivu  
Muutospiirustus Happy Days-Ravintolan talvipuutarhaa varten  
Arkkitehtitoimisto P & O Hanson 1978

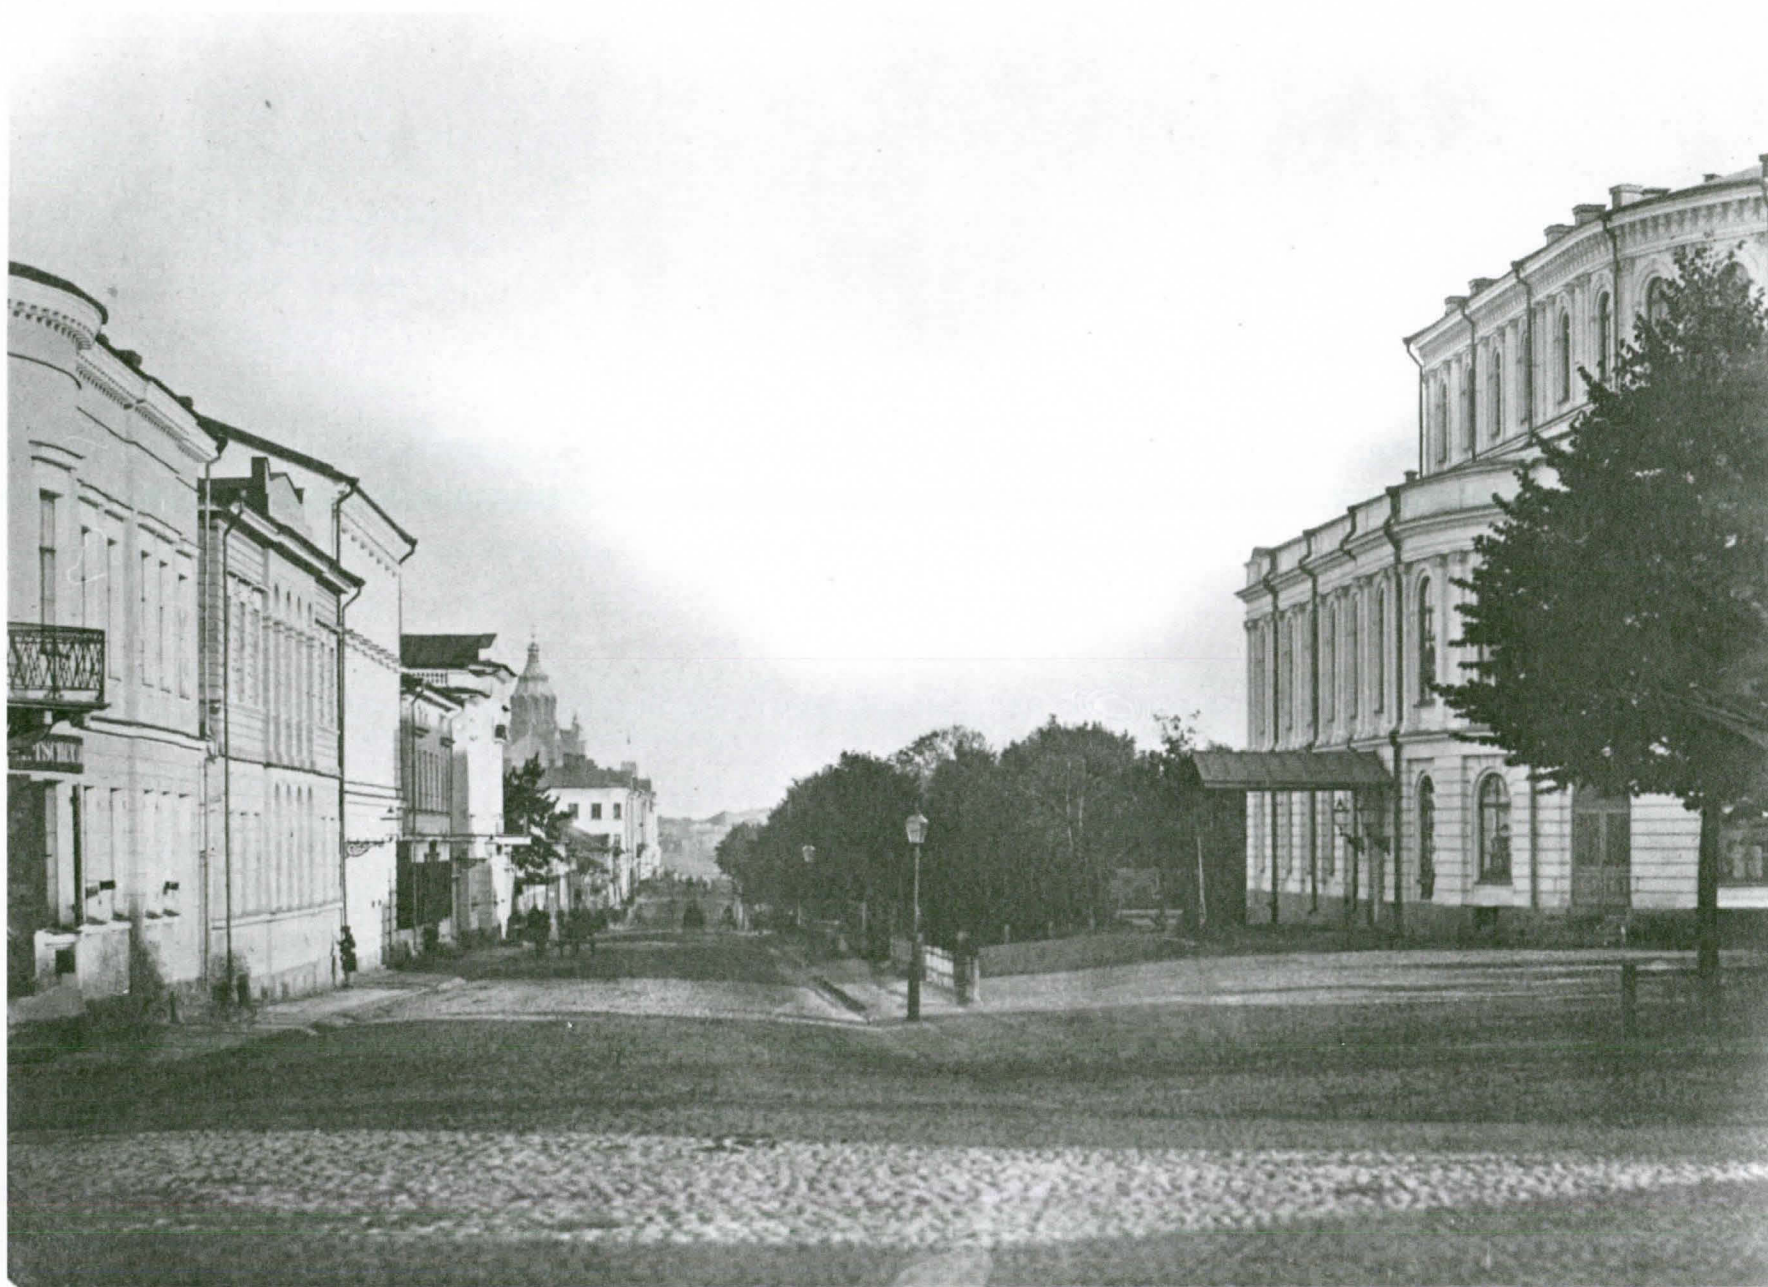
Kuva 1800-luvun jälkipuolisko MV

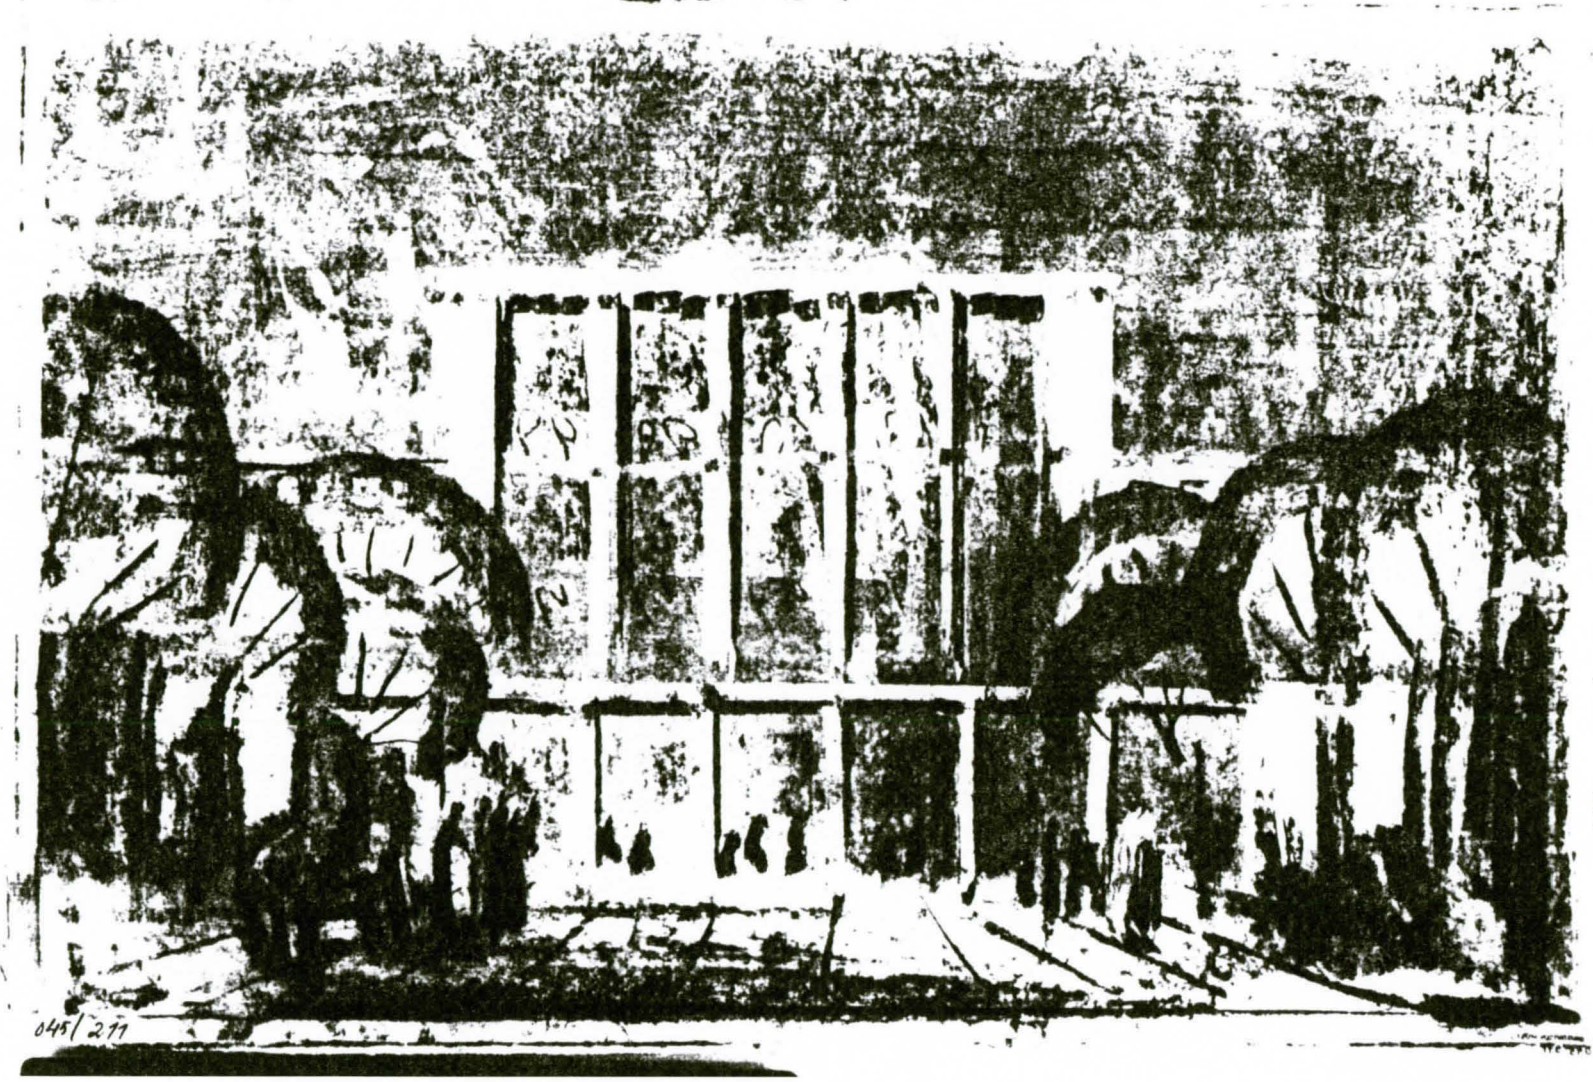
Eero Saarinen julkisivuluonnos teatterista 1935. SRM.
