LAPINJÄRVI

KIRKONKYLÄ - VASARANKYLÄ

RAKENNUSHISTORIALLINEN INVENTOINTI  
Perusselvitys rakennuskaavoitusta varten

TÄYDENNETTY 16.8.2001

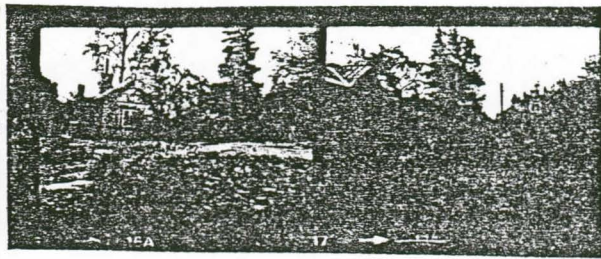
20. VALOKUVAT

Nyk. käyttö	asuinrakennus
Alkup. käyttö	leipomo ja l.myymäälä
Rak. aika	n 1850-1900
Suunnittelija	
Kerrosluku	1 (+1)
Perusta	lokokivi
Runko	hirsi
Kattomuoto	satula
Kate	pelti vihreä
Vuoraus	vaakapontti
Ulkovärit	keltainen ja ruskeat listat
Kunto	hyvä
Eriyispiirteet	viistetty kulma ja poikkipääty

Talon rakennutti Bernas-niminen leipuri. Leipomo ja leipomo-myymäälä toimi talossa 1920-luvun lopulle asti.

*Aluripen ollut yksikerroksinen. Talosa on korotettu 50-luvulla. Kahvilamyymäälään oli ovi talon päädyssä.*

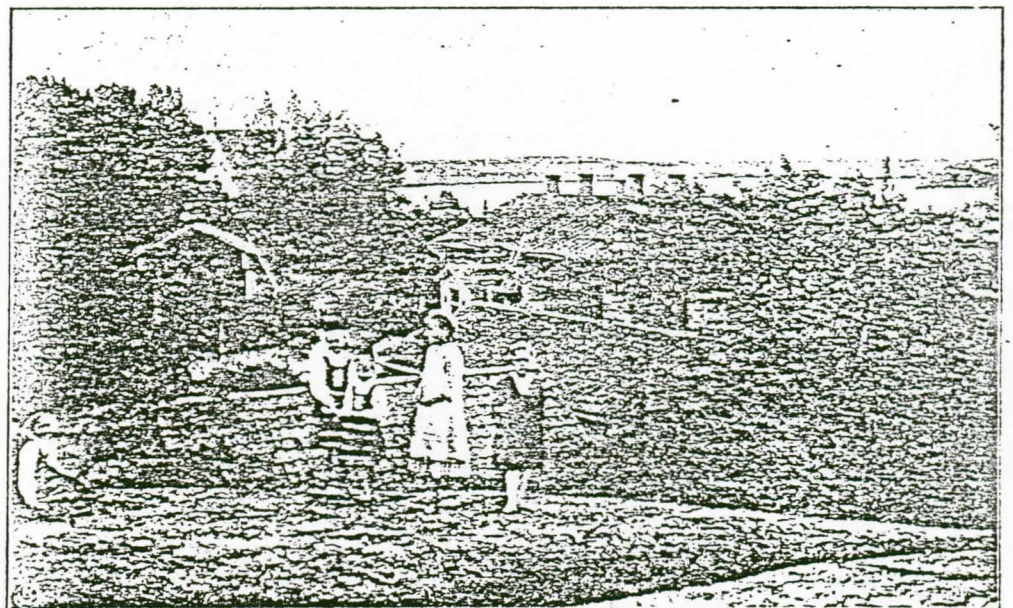
FOLKSKOLAN I KAPPELBY SEDD FRÅN KLOCKARBERGET.

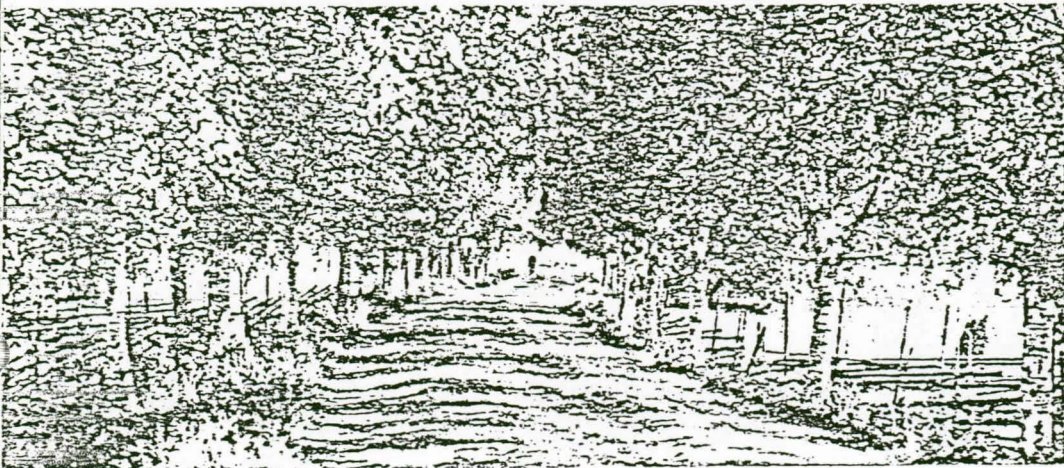
Fig. 17. Allén mellan Kyrkby och Norrby, anlagd av N. Silfvast och hans elever. \*
