# Halla

Alapohja- ja seinärakenteiden konservointi- ja  
restaurointityöt 2013

Pajula, Erkkä

22.1.2014

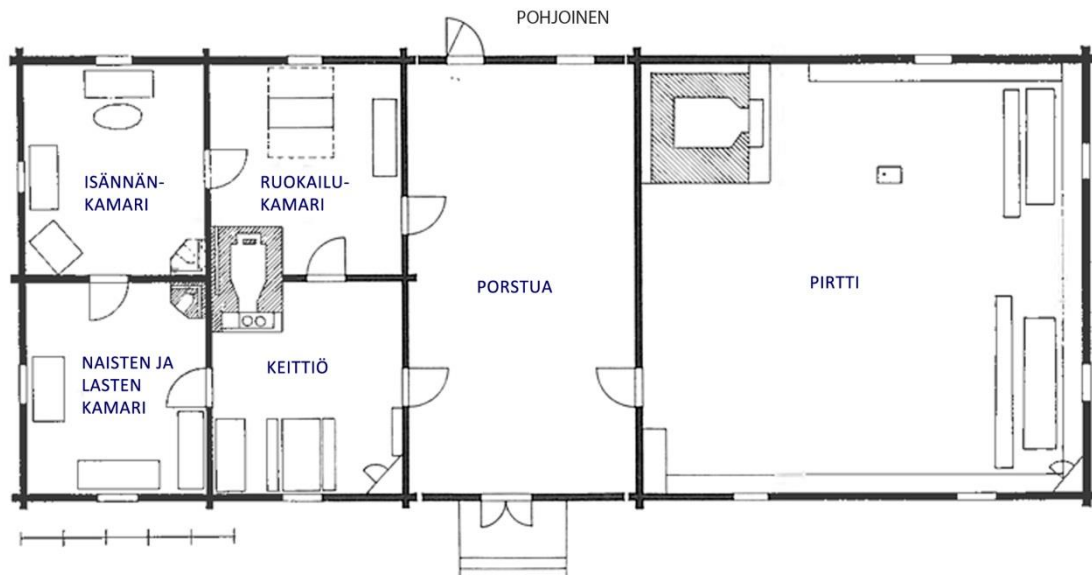
Kuva 2. Rakennuksen pohjapiirros

Osa alapohjarakenteen niskahirsien tuennoista oli puutteellisia, jotkut niistä nousivat puisina suoraan maanpinnasta. Lattian korkoja vertailtiin jalka- ja ovilistoihin. Selkeimmin lattia oli painunut ruokahuoneessa. Sen isännänkamarin puoleisella seinällä jopa 50 mm, tämä johtui pohjoisseinän viereisestä niskahirrestä, joka oli selkeästi liikkunut pois paikoiltaan. Isännän kamarissa painumaa oli enimmillään 8 mm sen pohjoisseinällä.

Porstuassa lattian korkoa voi verrata vain ovien karmilistoihin, sen perusteella ainoastaan pirttiin menevän oven kohdalla lattia olisi laskeutunut 40 mm, mutta oletettavasti vajoaminen ei kuitenkaan ollut yhtä suurta vaan rakoa oli jo alun perin. Kyseisessä kohdassa on lattianiskojen jatkoskohta.
