Kertomus Pyhtään kirkon ja tapulin seinien ulkopuolisista korjauksista kesällä 1971.

Luettelo tehdyistä töistä sekä tutkimushavainnoista.

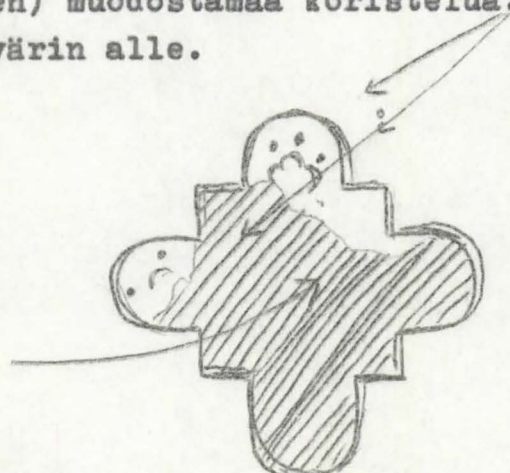
Länsipäädyn nelilehtisistä koristesyvennyksistä (vrt. Piispan talo Tallinnassa) löytyi punaisella värillä tehtyä keskiaikaista koristelua. Jäännökset olivat kovin vähäisiä, mutta niissä oli nähtävissä viivan ja täplien (pallojen) muodostamaa koristelua. Fragmentit jätettiin korjattuina kalkkivärin alle.

tuhoutunut
rappausaine

Laastirapautumat poistettiin ja paikattiin kalkkilaastilla. Samalleet harjattiin pois ja seinät pestiin ennen kalkkimaalausta, mikä tehtiin puhtaalla kalkilla ilman värejä.
