MUSEOVIRASTO  
RAKENNUSHISTORIAN OSASTO

1985

# Aleksanterinkatu 4-6-8-10 rakennus- ja käyttöhistoria

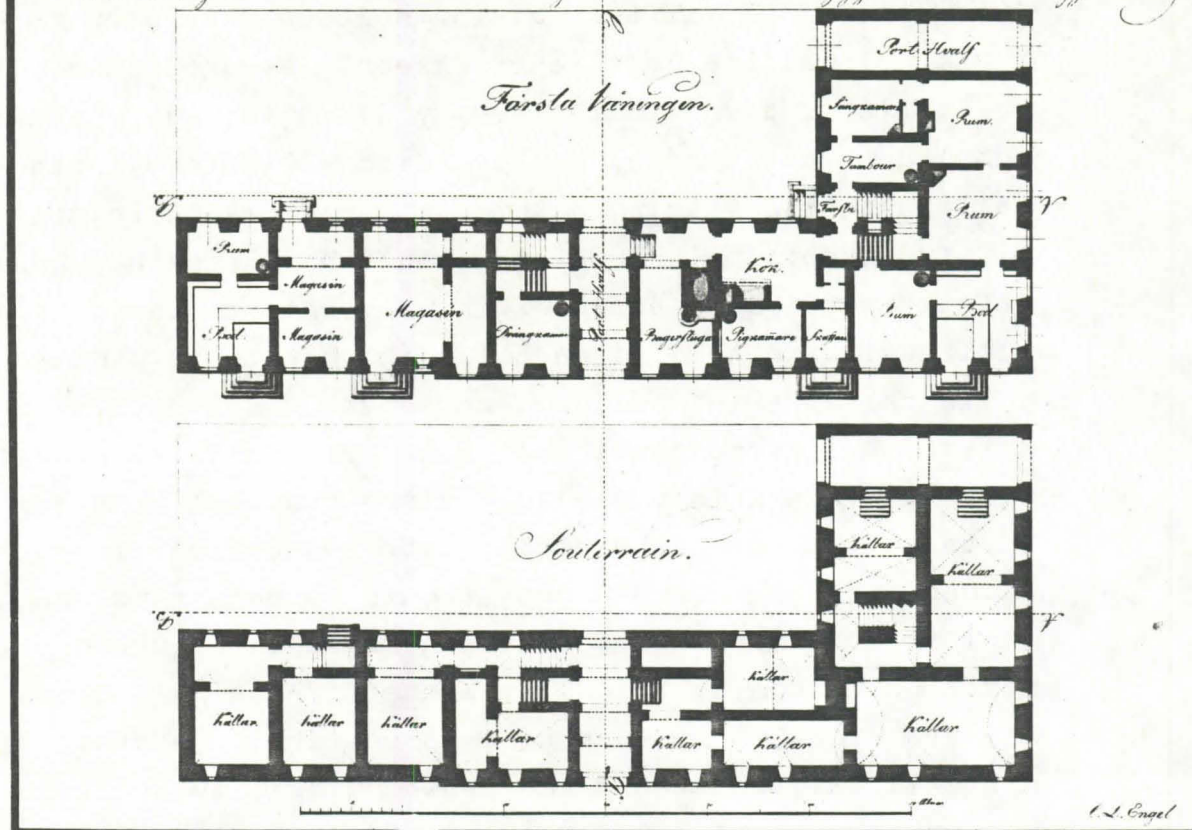
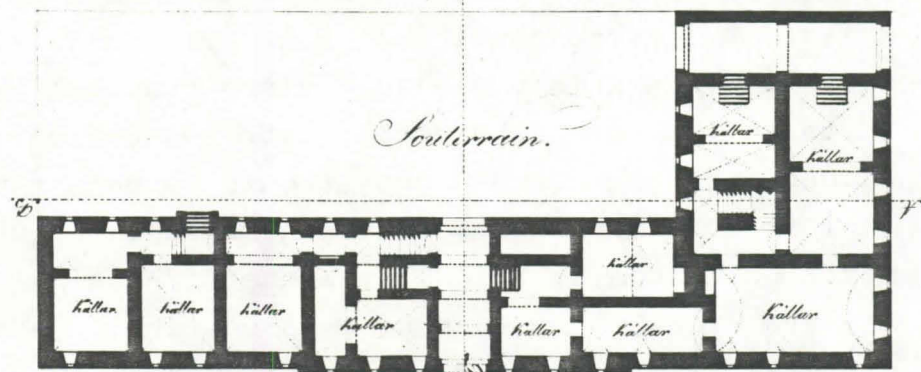
Kuvat 1 ja 2. Carl Ludvig Engelin suunnitelma raatimies Erik Borgströmin taloksi Mariankadun ja Aleksanterinkadun kulmantontille. Kellari- ja asuinkerrosten pohjat. VA. RHA.

Kauppias ja raatimies Erik Borgströmin tontti oli rakentamattomana aina 1820-luvulle saakka. C.L. Engel suunnitteli Borgströmille kolmikerroksisen komean empiretalon, jonka runkosyvyydeltään suuremmassa Aleksanterinkadun puoleisessa siivessä olivat Borgströmin asuin- ja edustushuoneet ja Mariankadun kapeammassa siivessä palvelusväen tilat, myymälät ja varastot. Molemmilta kaduilta oli ajoportti pihalle. Pääsisäänkäynti Borgströmin huoneistoon oli rakennuksen pihakulmauksesta. Mariankadulta oli neljä ovea kauppoihin ja varastoihin. Rakennuksen pääjulkisivu leveine keskirisaliitteineen oli Mariankadulle (VA, RHA, suunnitelmapiirustukset, päiväämättä, C.L.Engel; kuvat 1,2,3 ja 4).

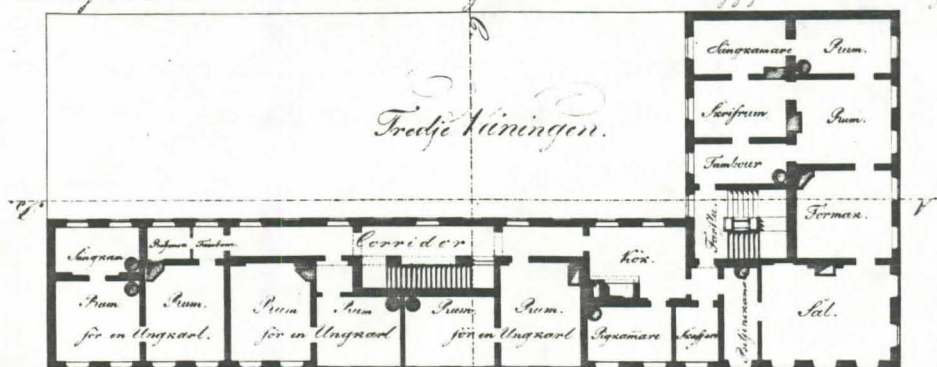
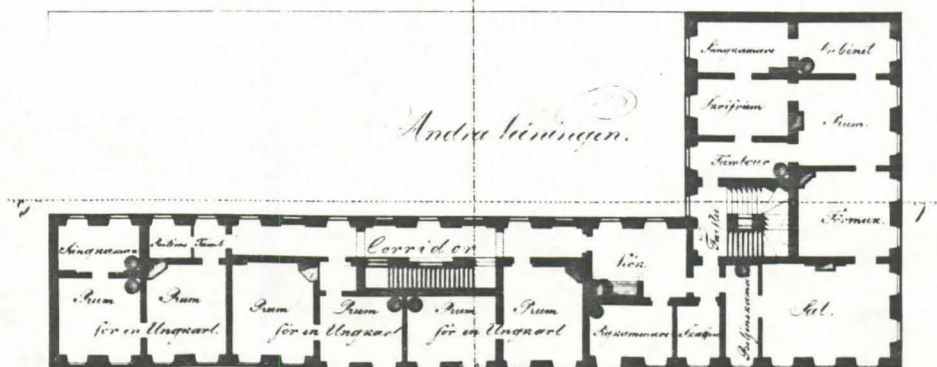
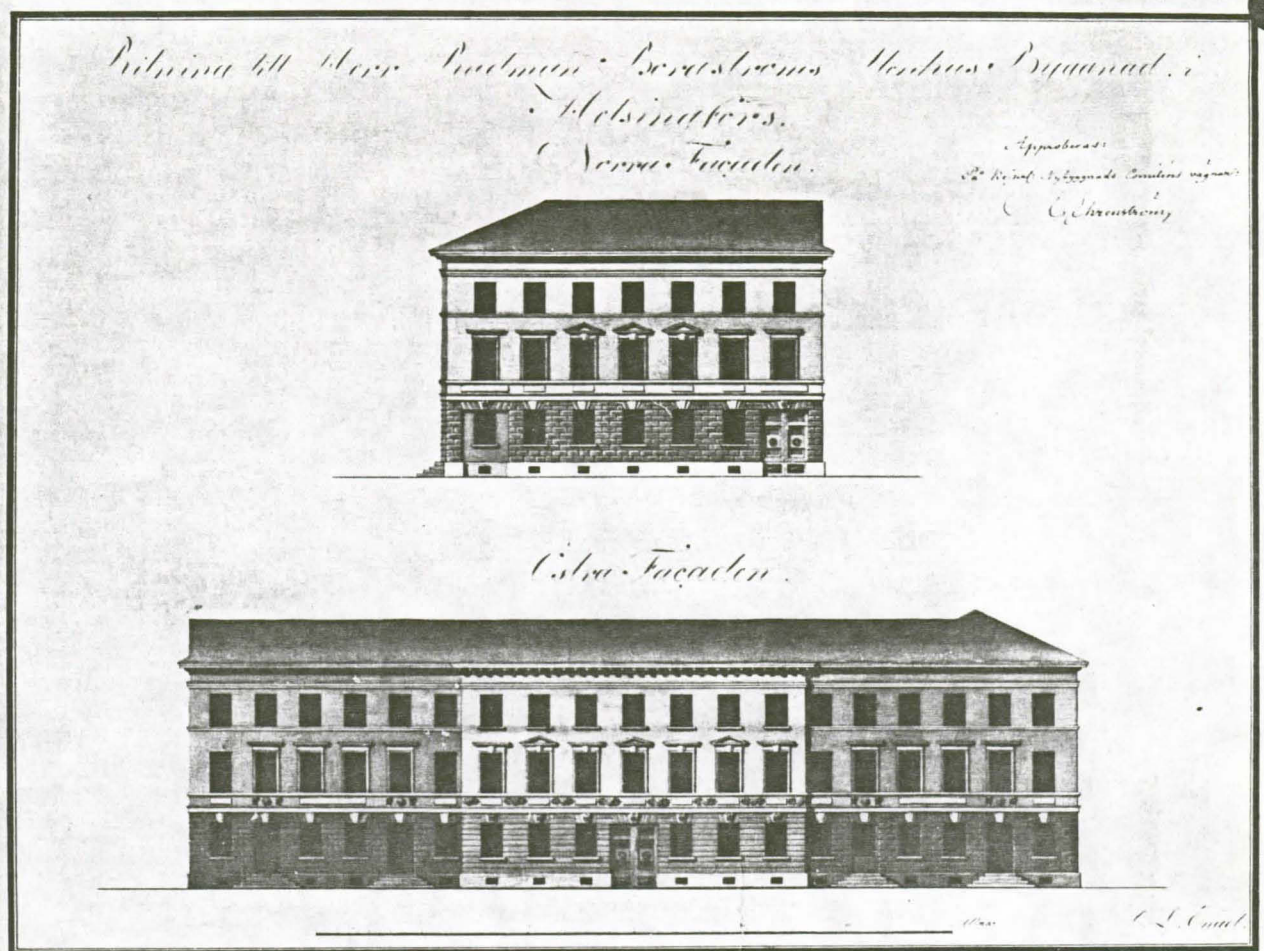
Kuvat 3 ja 4. C.L. Engelin ehdotus Borgströmin talon julkisivuiksi. Julkisivujen arkkitehtoninen korostus ei vastannut huonetilojen funktiota ja hierarkiaa. Esimerkiksi Mariankadun puolella keskirisaliitin korostetun toisen kerroksen kohdalla oli palvelusväen huoneita. VA. RHA.

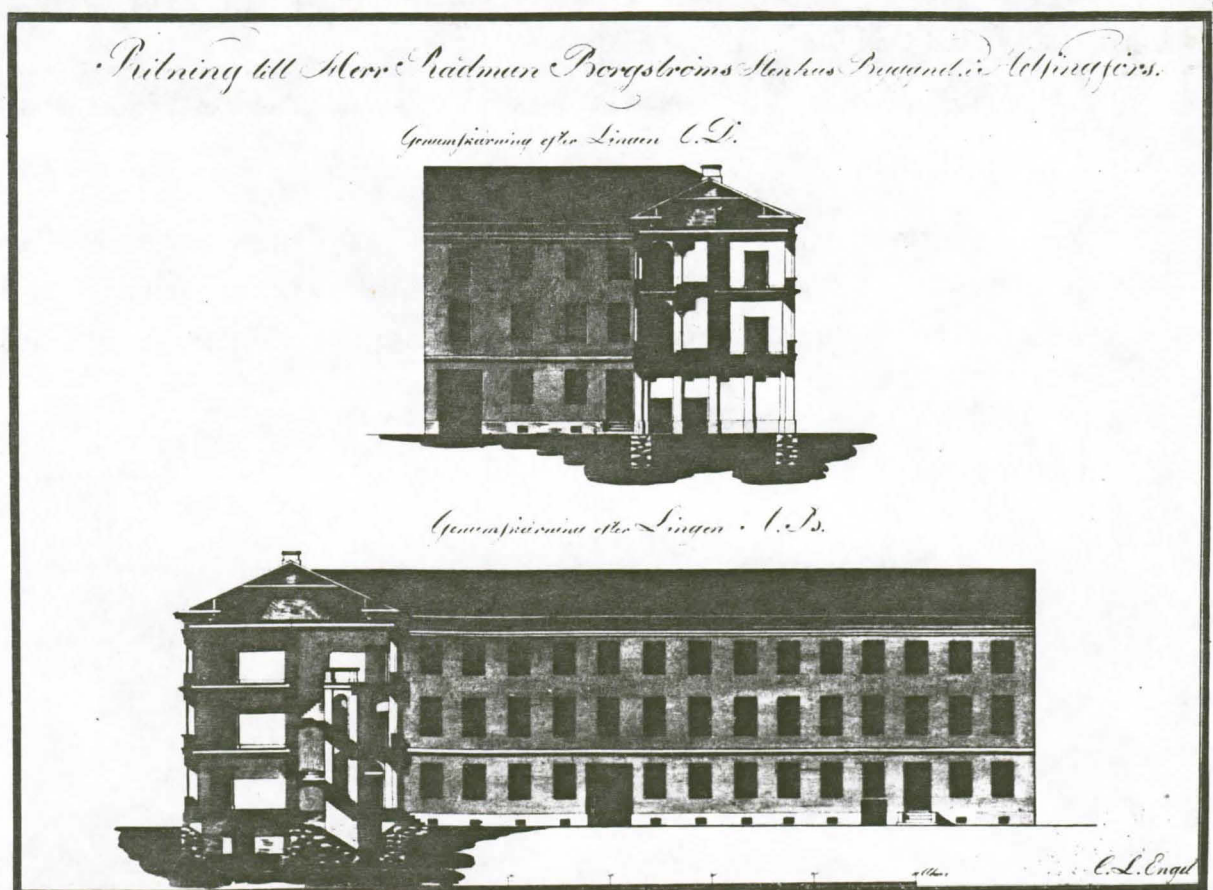
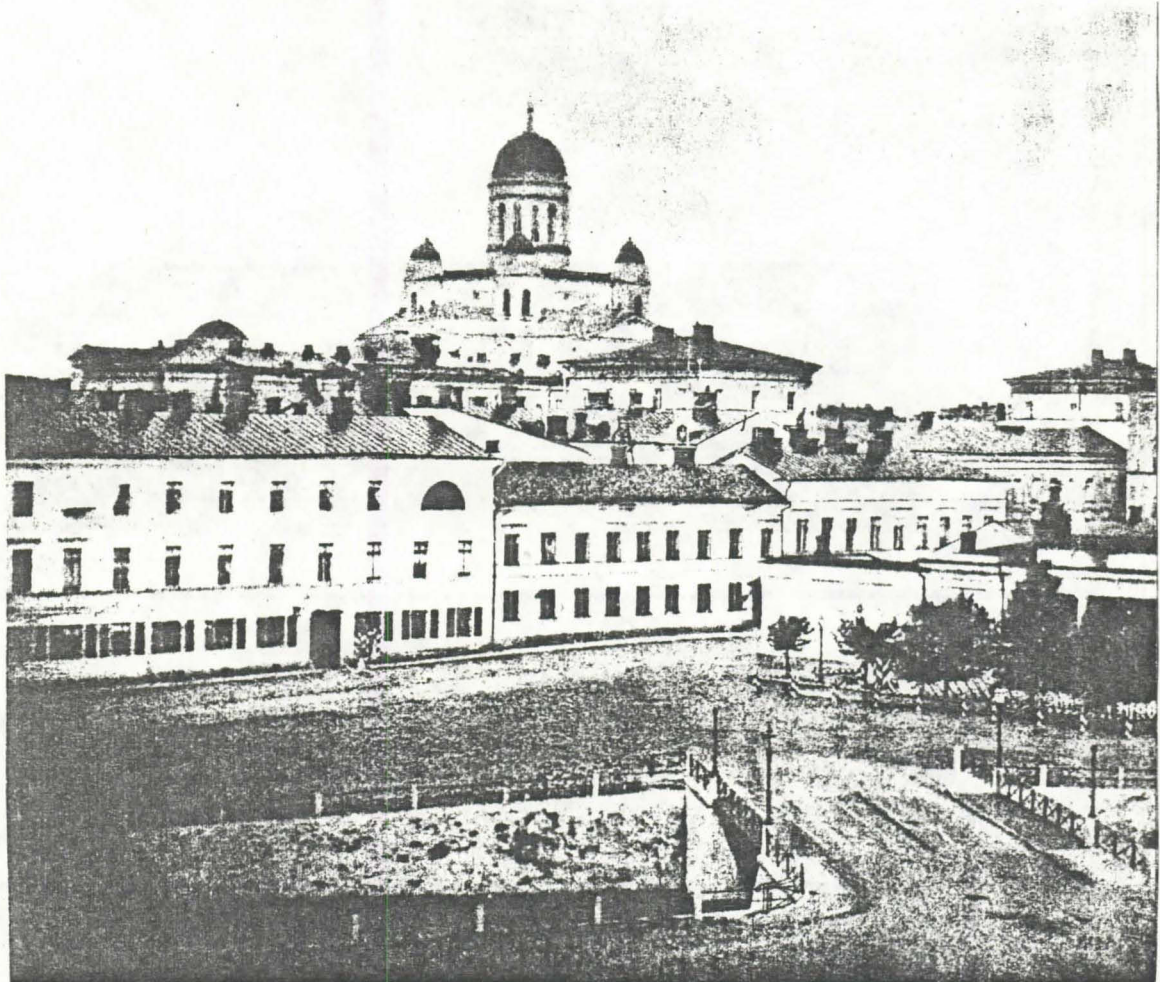
Kuva 5. Raatimies Erik Borgströmin 1825-1826 rakennuttamat  
asuintalot 1870-luvulla otetussa valokuvassa. Kuva teoksesta  
Asmo Alho - Uljas Rauanheimo, Helsinki ennen meitä. Helsinki  
1962.

keskenään identtisen, hieman erikorkuisen julkisivun muodostuminen Mariankadun puolelle (kuvat 5 ja 6). Asuinrakennuksen no 1 pohjakaava vastasi pääpiirteissään Engelin esittämää, sen sijaan asuinrakennus no 2 oli rungoltaan Engelin suunnittelemaa lyhyempi ja poikkesi huonejärjestykseltään Engelin piirtämästä kauppasiivestä.

Katurakennusten korottamisesta kuitenkin oli luovuttu ja ne säilyttivät alkuperäisen ulkonäkönsä aina 1880-luvulle saakka (kuva 5). Sen sijaan tallin paikalle toteutettiin 1856 suunnitelmien esittämä rakennus juhlasaleineen (27k. x 17k.). Konsuli J. Schramm vakuutti kiinteistön 1864 (VA, Tarmon arkisto, vakuutus no 5458).

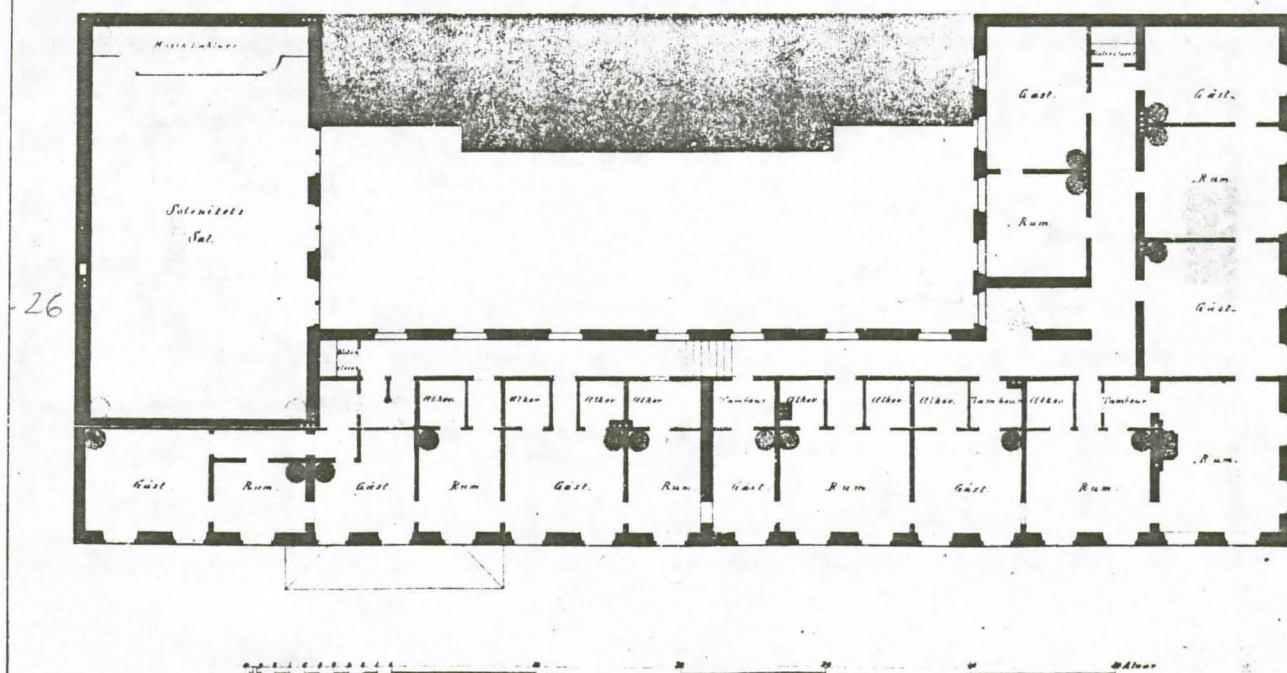
Kuva 6. Suunnitelma asuinrakennusten korottamiseksi ja muuttamiseksi hotelliksi 1852. Julkisivu Mariankadulle ja ehdotus kolmannen kerroksen pohjaksi. HKA. Maistraatin arkisto.

Vuonna 1852 tehtiin ehdotus kiinteistön muuttamiseksi hotelliksi, Hôtel de Russie. Suunnitelmaan kuului entisten asuinrakennusten korottaminen kolmikerroksisiksi. Entisen tallin paikalle tontin eteläreunaan suunniteltiin siipi, jonka pohjakerroksessa olisivat hotellin ravintolan keittiötilat ja yläkerroksessa kahden kerroksen korkuinen juhlasali neljine kaakeliuuneineen ja musiikkilehtereineen (HKA, Maistraatin arkisto, muutossuunnitelmat 20.9.1852; kuvat 6 ja 7).

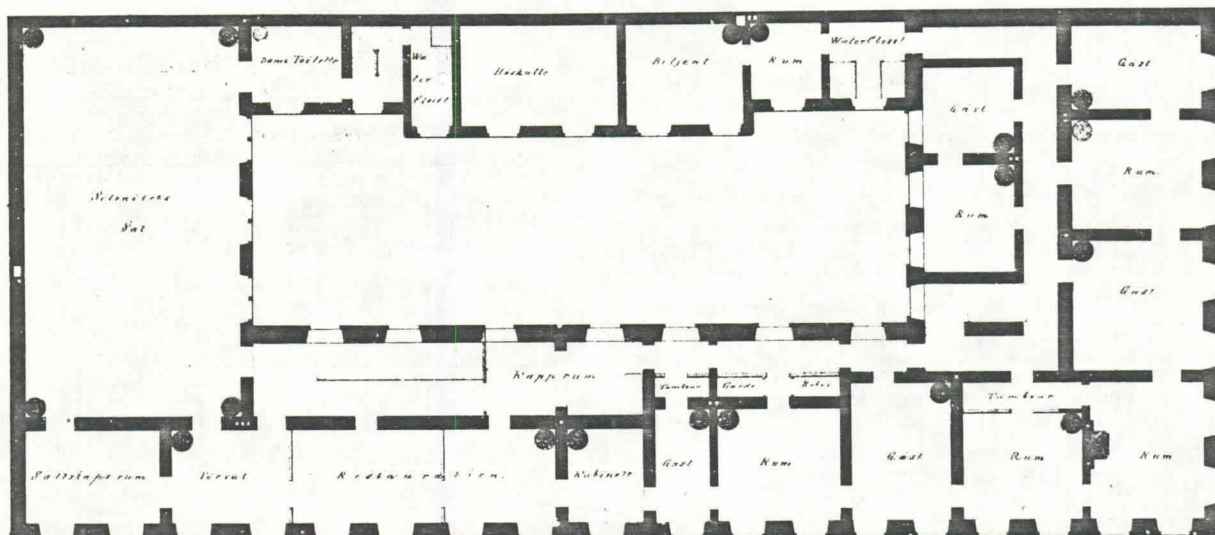
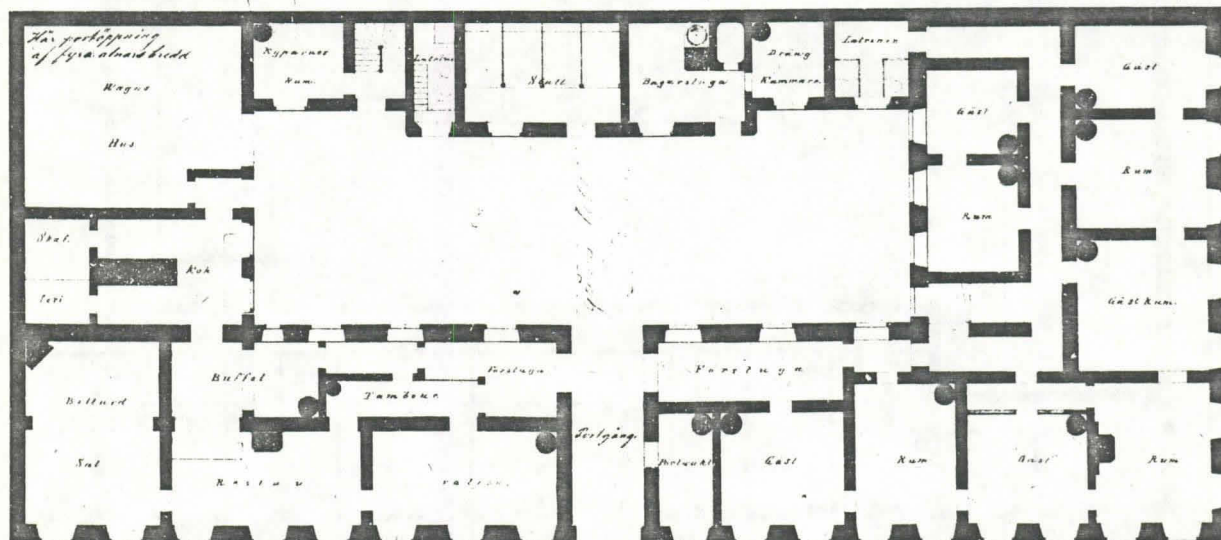
Kuva 7. 1852 suunnitellun hotellin ensimmäinen ja toinen kerros. Ravintola on sijoitettu etelänpuoleiseen asuinrakennukseen, keittiö ja juhlasali entisen tallirakennuksen paikalle. HKA, Maistraatin arkisto.

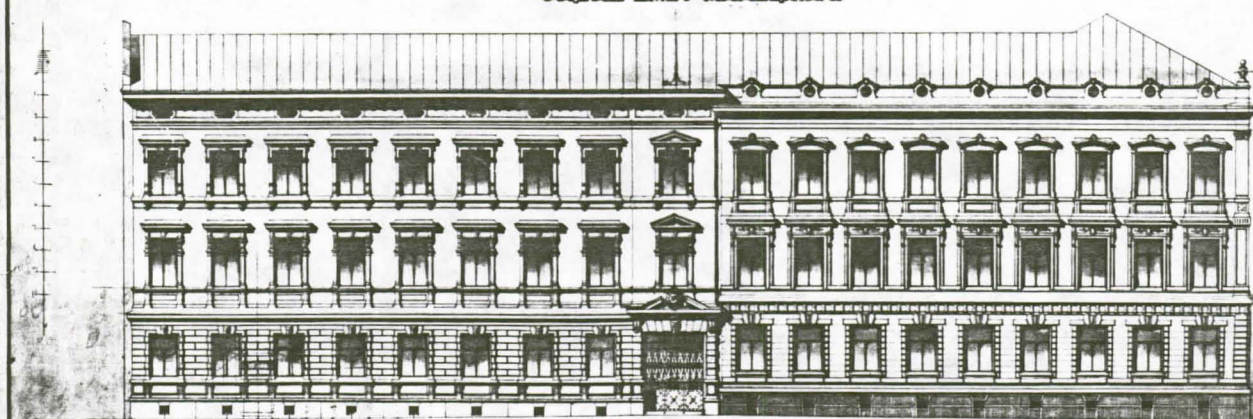
Kuva 8. Arkkitehti Th. Höijerin suunnitelma asuinrakennusten korottamiseksi ja julkisivun ajanmukaistamiseksi 1883, julkisivu Mariankadulle. Rakennusten tasoero on nähtävissä vielä ensimmäisessä kerroksessa ja ullakon linjassa. VA. RHA.

Katurakennusten korotus toteutettiin vasta 1880-luvulla, kauppias C.O. Lindströmin omistaessa kiinteistön. Arkkitehti Th. Höijer laati muutospiirustukset 1883 (VA, RHA, muutospiirustus, julkisivu Mariankadulle, Th. Höijer 1883; kuva 8. HKA, Maistraatin arkisto, muutospiirustukset, Th. Höijer 1883; kuvat 9, 10 ja 11). Korotuksen yhteydessä rakennusten klassistinen ulkoasu muutettiin uusrenessanssityyliseksi.

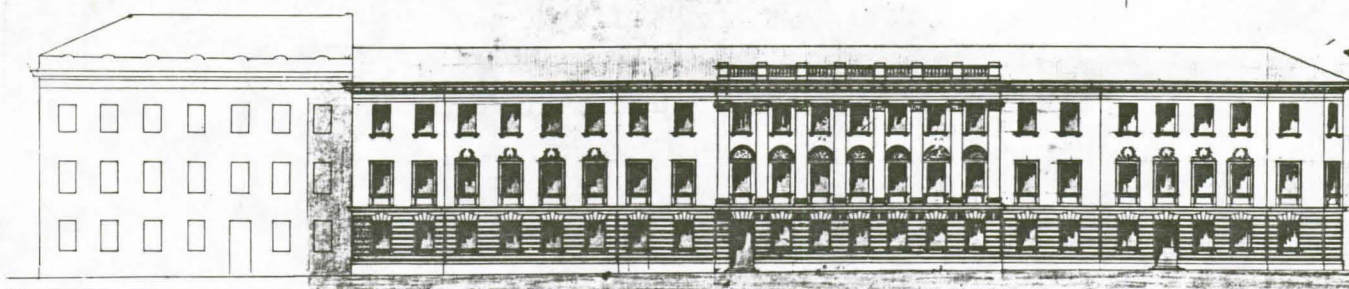
Kuva 9. Aleksanterinkatu 6-8-10 julkisivumuutos 1915. Lääninhallituksen käytössä oleva kulmatalo ei kuulunut muutossuunnitelmaan. Se säilytti uusrenessanssiasunsa aina 1930-luvulle saakka, jolloin sen fassadit muutettiin yhdenmukaisiksi naapuritalojen kanssa ja kattolinjojen tasoerot poistettiin. Lääninhallituksen ulko-ovi on tässä vaiheessa jo siirretty nykyiselle paikalleen. Katso myös kansilehti. VA. RHA.

1904 kiinteistö siirtyi valtion haltuun. Yleisten rakennusten ylihallitus sai tehtäväkseen Aleksanterinkatu 4:n ja 6:n (tullut valtiolle 1896) yhdistämisen ja muuttamisen lääninhallituksen, vankeinhoitohallituksen, painohallituksen ja Helsingin komendantin viraston toimitiloiksi. Työt tehtiin lähinnä arkkitehti Hj. Åbergin johdolla ja arkkitehti Jac. Ahrenbergin valvonnassa. Vuonna 1905 aloitettiin keisarillisen palatsin yhteyteen rakentaa uutta valtaistuinsalia Jac. Ahrenbergin suunnitelmien mukaan. Valtaistuinsali tuli rakennettavaksi Aleksanterinkatu 4:n tontin puolelle entisen juhlasalin paikalle ja tässä yhteydessä purettiin myös naapuritonttien etelälaidan piharakennukset. Borgströmin rakennuttama asuin- ja liikerakennus no 2 jouduttiin ulkoseiniä lukuun ottamatta purkamaan ja tilalle rakennettiin valtaistuinsaliin kuuluva ala-aula, porrashuone ja vestibyli ja uusia toimitiloja (Yleisten rakennusten ylihallituksen kertomus vuosilta 1904-1907. Helsinki 1908). Höijerin luomat julkisivut säilyivät tässä suuressa muutoksessa samoin kuin vuoden 1915 Aleksanterinkadun valtioneitoja koskevassa julkisivu-uudistuksessa (kuva 9).

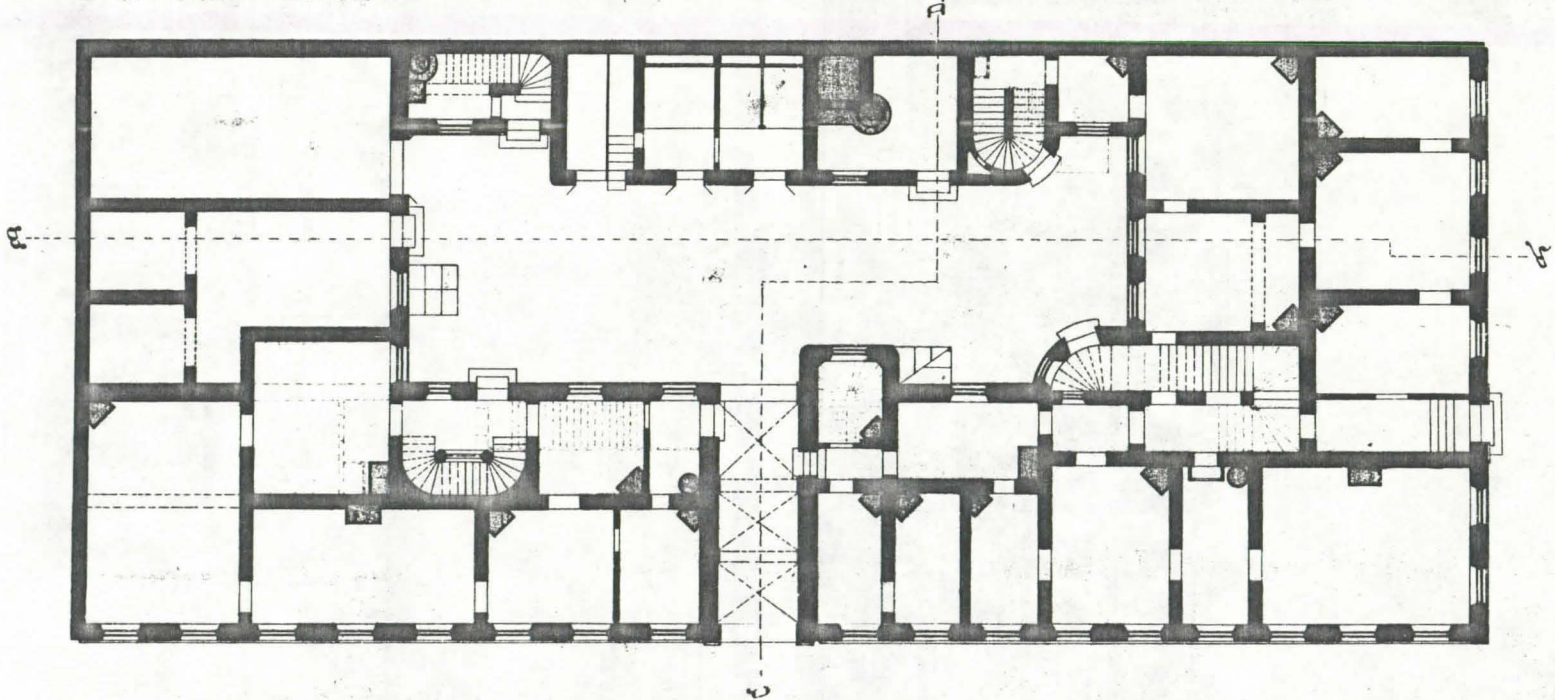
Kuva 10. Th. Höljerin muutossuunitelma ensimmäistä kerrosta varten 1883. Portaikot esitettiin uudistettaviksi. Katuovi Aleksanterin-kadulle oli avattu 1862. HKA. Maistraatin arkisto.

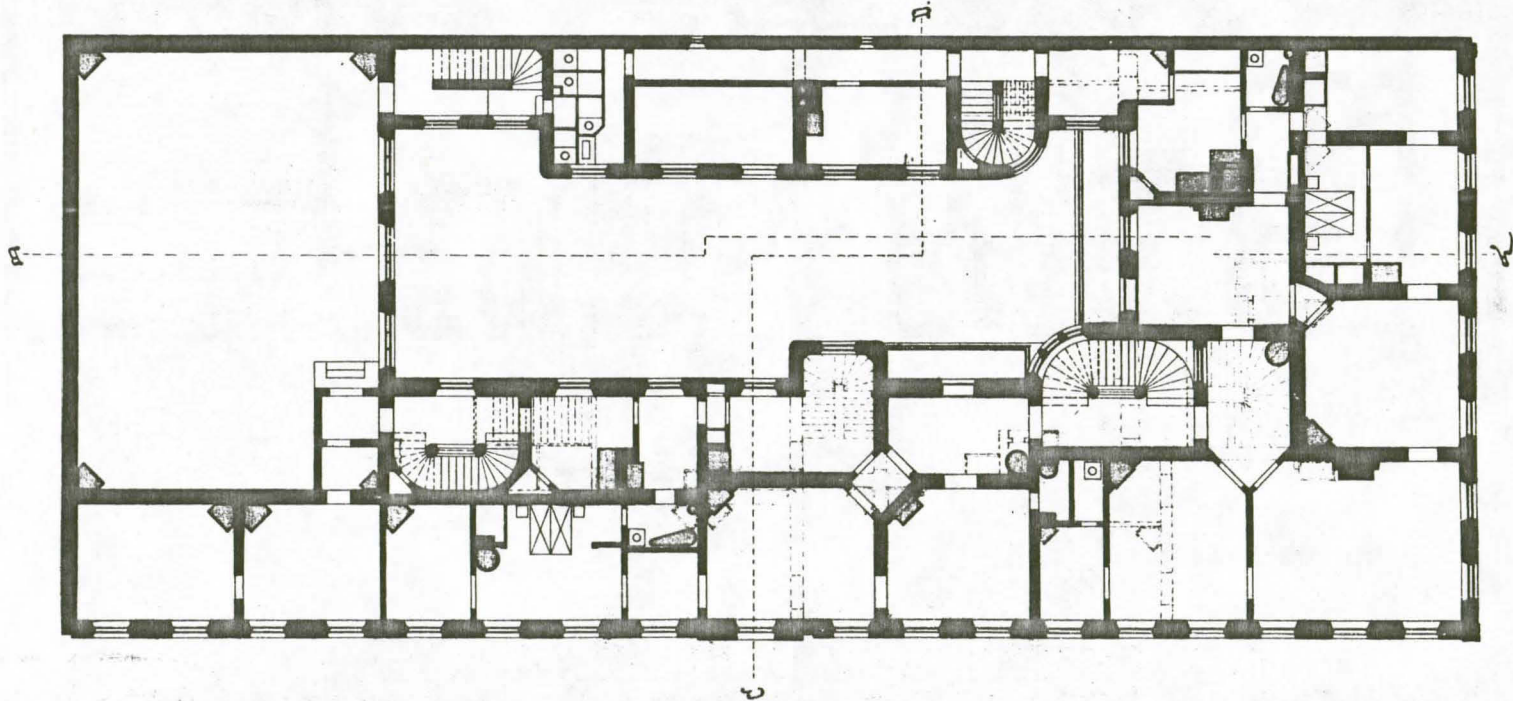
Kuva 11. Toisen kerroksen muutos- ja korjaussuunnitelma, Th. Höljer 1883. HKA. Maistraatin arkisto.

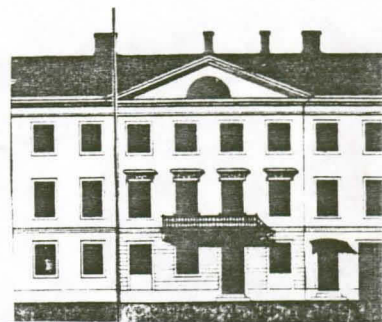
Kuva 1. L. Wannbergin 1812 laatima suunnitelma Sederholmin taloksi Aleksanterinkatu 6:ssa. Kaksikerroksisen katurakennuksen julkisivun keskeisiä tekijöitä ovat toisen kerroksen parveke ja symmetrisesti sijoitetut ovi ja valeovi portaineen sekä pienet lunetinmuotoiset kattoikkunat. Rakennus oli 1835 mennessä kolmikerroksinen, myös poikkisiiven osalta. Kadunpuoleiset huonesarjat ovat säilyttäneet näihin päiviin saakka alkuperäisen pohjakaavansa. VA. RHA.

Linnoituskonduktööri L. Wannberg suunnitteli kauppias G.A. Sederholmin omistamalle tontille kaksikerroksisen poikkisiivellä laajennetun kivitalon, jotka suunnitelmat jälleenrakentamiskomitea hyväksyi 11.8.1812 (VA, RHA, julkisivu, pohjat; kuva 1). Vuonna 1835 tehdystä palovakuutuksesta käy kuitenkin ilmi, että rakennus oli kolmekerroksinen ja saanut jo sen ulkoasun, mikä sillä oli aina 1915 saakka (kuva 2). Palovakuutuksen mukaan kivitalon ensimmäisessä kerroksessa oli 18 huonetta ja kaksi holvattua porttikäytävää, mutta ei myymälähuonetta, jonka Wannberg oli sijoittanut ajoportin vasemmalle puolen. Toisessa kerroksessa oli yhteensä 21 huonetta eli asuinhuoneita, sali ja ruokasali sekä keittiö ja kolmannessa kerroksessa 11 kamarin lisäksi sali, ruokasali ja keittiötilat. Sekä katurakennuksen että siiven ullakolle oli sisustettu viisi huonetta ja keittiöt.

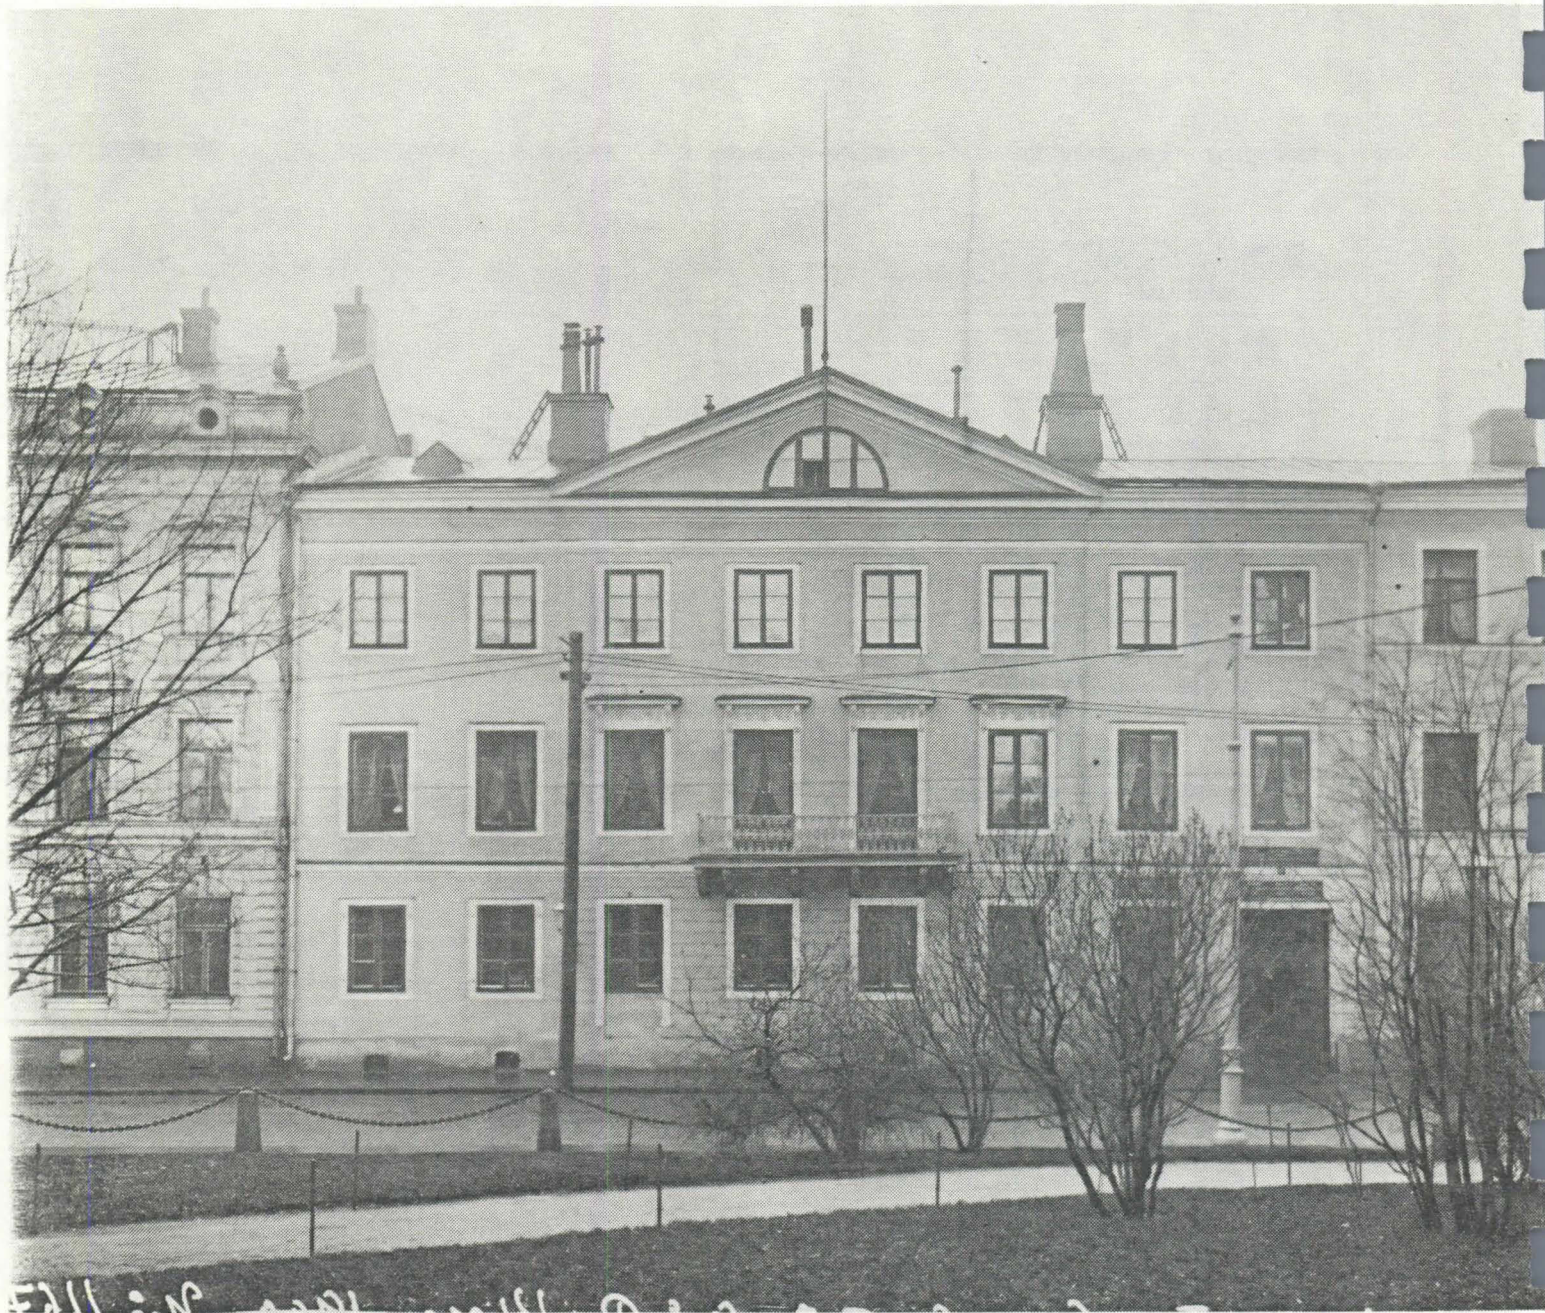
Kuva 2. Aleksanterinkatu 6 1900, jolloin siinä toimi mm. maanmittauskonttori ja Suomen sotaväen esikunnan kenraalikuvernööri. Kaikissa kerroksissa vielä empireajan 6-ruutuiset ikkunat. Valok. A.E. Rosenbröijer 1900. Helsingin kaupunginmuseon kuva-arkisto.

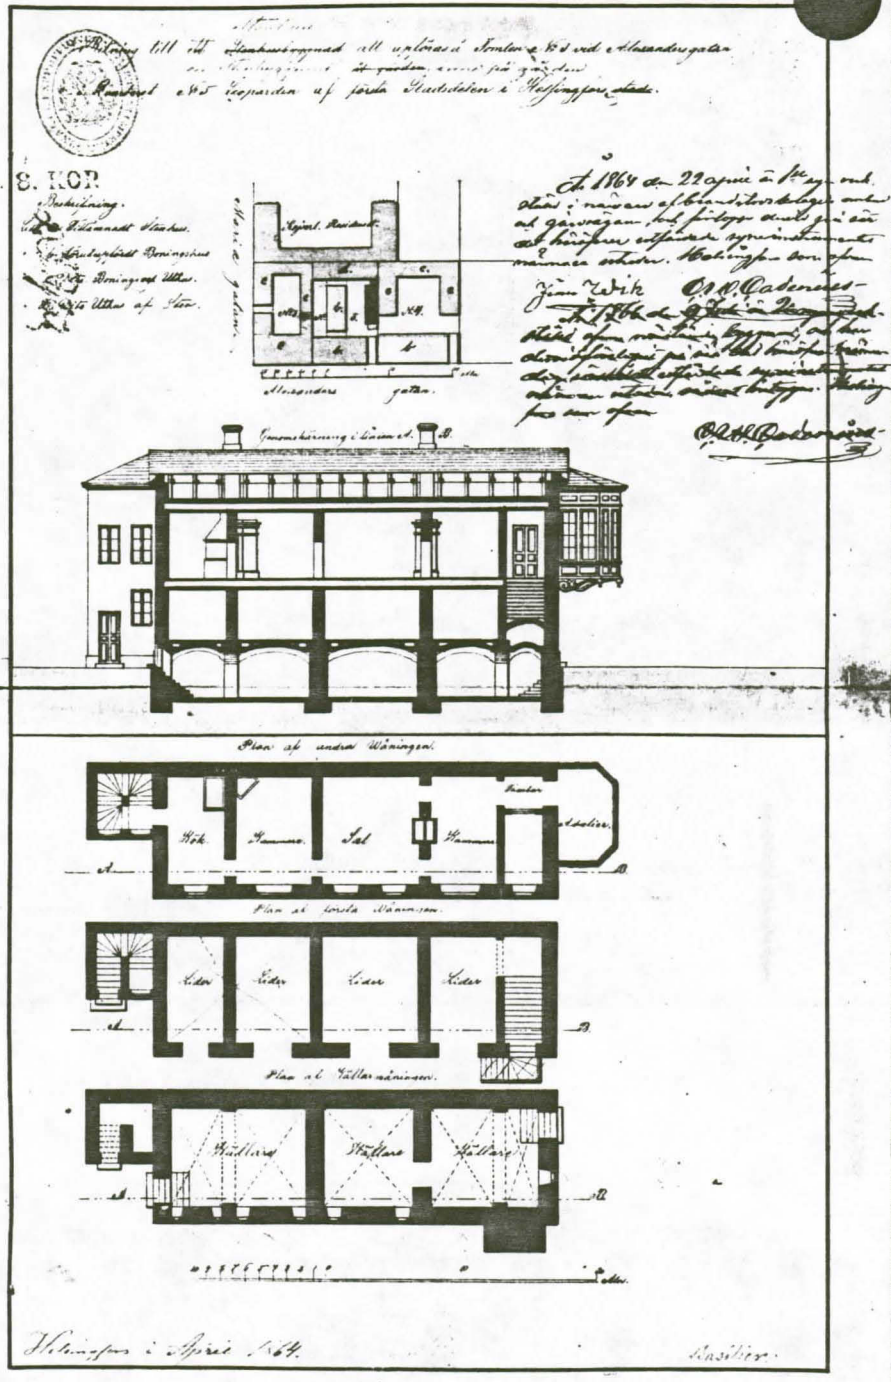
RakH 56 M 1/20 (77)

Kuva 3. Litografi Liewendalin rakennuttama asuin- ja ateljeerakennus, arkkitehti Basilierin suunnitelma 1864. Ateljeen pääty koristeellisine verantoineen oli nähtävissä kadulta ajoportin kautta. Piharakennus purettiin 1930-luvun korjauksen yhteydessä. VA. RHA.

1864 rakennutti kiinteistön tuolloinen omistaja, litografi F. Liewendal puisen ulkorakennuksen paikalle arkkitehti Basilierin suunnitteleman kaksikerroksisen varasto- ja asuinrakennuksen ateljeeverantoiheen (VA, RHA, suunnitelmapiirustus 1864; kuva 3). Vuodesta 1866 laajennetussa ateljeessa toimi valokuvaamo. Liewendal avasi 1886 talossaan maan ensimmäisen yksityisen panttilainaamon.

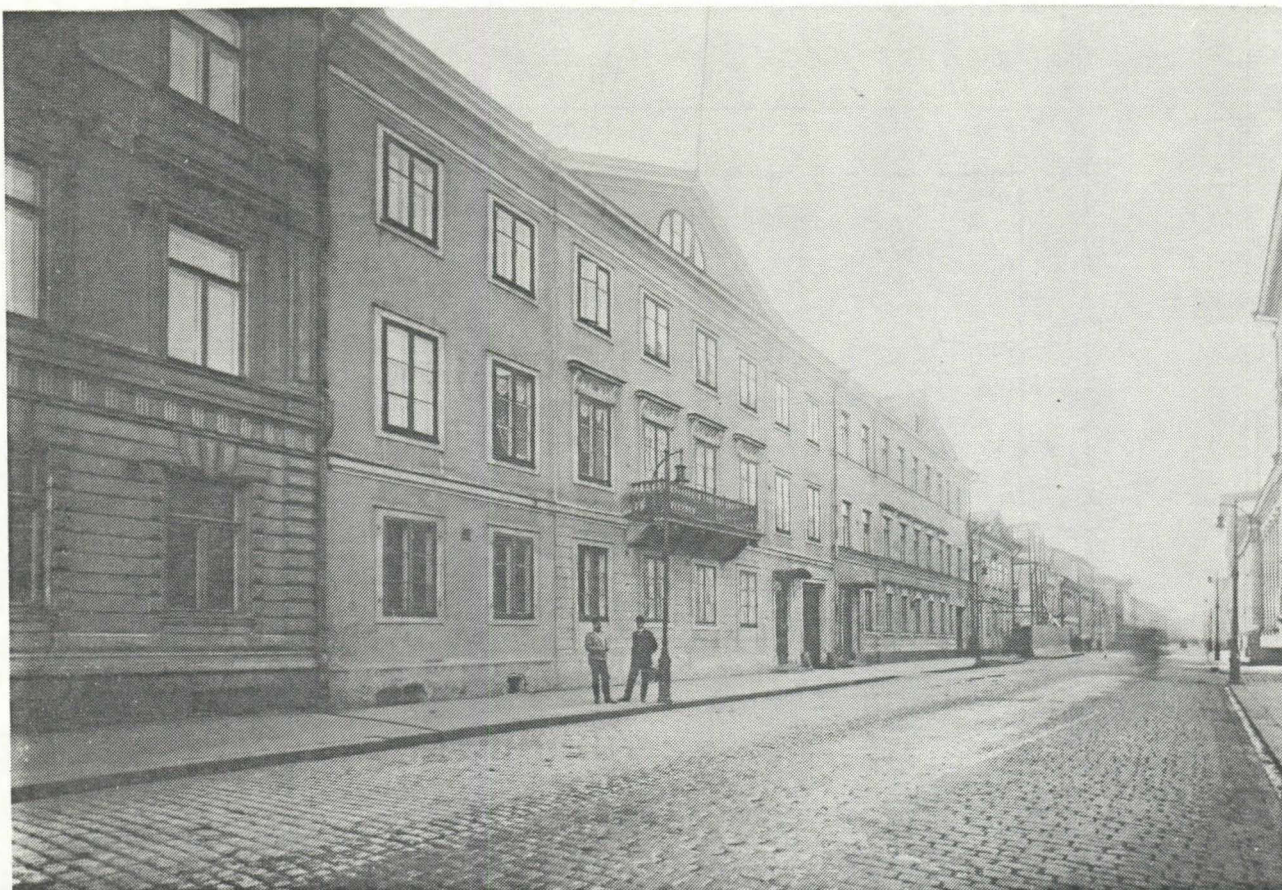
Kuva 4. Aleksanterinkatu 6 kuvattuna 1914, jolloin siinä oli lääninhallituksen, lääkintähallituksen ja tullihallituksen tiloja. Maaherran virkahuoneet olivat toisessa kerroksessa, kadulla seisovien miesten kohdalla. Kolmannen kerroksen ikkunat on muutettu T-karmillisiksi. Valok. Helsingin kaupunginmuseo.

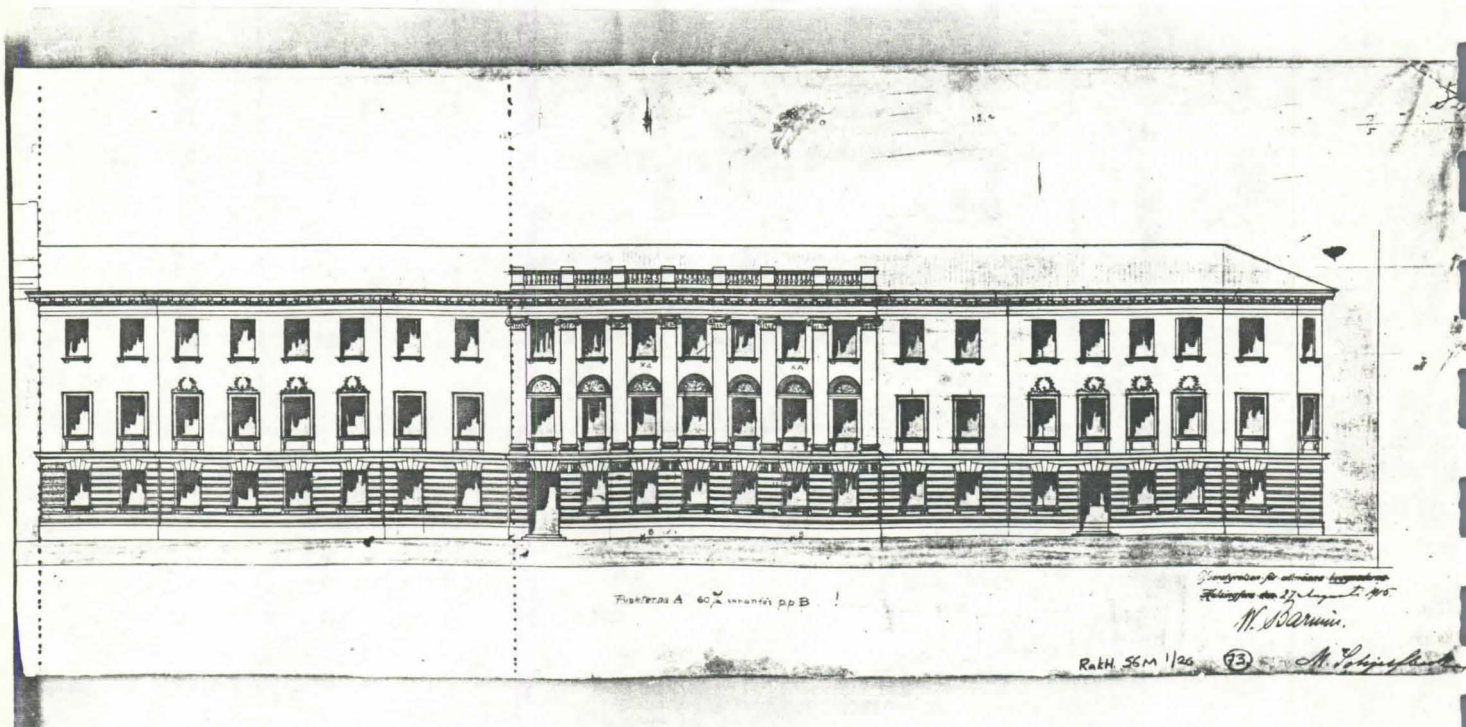
Kuva 5. Aleksanterinkadun valtioneurojen uudistettu julkisivu 1915, pisteviivoitettu osa Aleksanterinkatu 6. Katuovi ja ajoportti on suljettu, parveke ja päätykolmio purettu ja fasadin entistä keskikohtaa korostettu toisen kerroksen ikkunoiden yläpuolella olevilla sepeleillä. VA. RHA.

1913 tehdyssä korjauksessa laajenivat lääninhallituksen tilat Aleksanterinkatu 6:n puolelle. Maaherran työhuoneet sijoitettiin talon toiseen kerrokseen, Sederholmin entisiin edustushuoneisiin. Yleisöä varten avattiin katuovi ajoportin vasemmalle puolelle (kuva 4). 1915 suunniteltiin Aleksanterinkadun kolmen valtioneuvoston julkisivuille yhtenäinen, klassistinen ulkoasu (VA, RHA, muutossuunnitelma 27.8.1915, W. Barmin, M. Schjerfbeck; kuva 5).

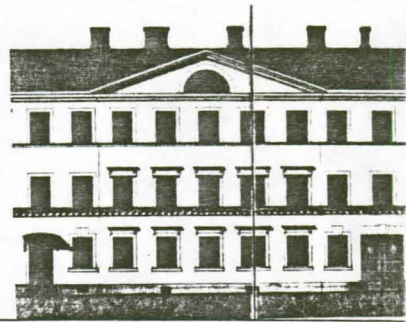
Kuva 1. Anders Kocken suunnitelma kauppias Weckmanin kivitaloksi 1813. Huomiota kiinnittää ikkunakorkeuksien erilaisuus. Vastaavanlainen ikkunajäsentely oli myös naapuritalossa eli Sederholmin talossa, ks. Aleksanterinkatu 6, liite 1 s. 5,6. VA. RHA.

Palon jälkeen leskirouva Dobbinin tontti oli siirtynyt kauppias J.H. Weckmanille, joka tilasi luutnantti Anders Kockelta suunnitelmat kivitaloaan varten. Jälleenrakentamiskomitea hyväksyi Kocken ehdotuksen 30.7.1813 (VA, RHA; kuva 1). Kocken suunnitelma esittää kolmekerroksisen rakennuksen, jossa on viiden ikkuna-akselin levyinen, pilastreilla jäsennelty keskirisaliitti päätykolmioineen. Rissaliitinoikeassa laidassa on käynti kauppapuotiin ja vasemmalla on symmetrian vuoksi oven kehystystä vastaava ikkunalistoitius. Käynti taloon on pihafasadin keskikohdalla, edustavimmat huoneet muodostavat huonesarjan katusivulle. Rakensiko kauppias Weckman talonsa Kocken suunnitelman mukaan ei asiakirjojen puuttuessa käy ilmi. Joka tapauksessa piirustussarja seuraavan omistajan, salaneuvos Carl Johan Walleenin ajalta 1850-luvun alusta osoittaa, että rakennus tietyssä määrin poikkesi Kocken ehdotuksesta (Va, Senaatin talousosasto KD 68/62 1853; kuvat 2, 3 ja 4). Julkisivu on suhteiltaan Kocken suunnitelmaa vastaava, mutta arkkitehtonisissa yksityiskohdissa on tapahtunut muutoksia. Pääporras komeine alahalleineen on siirretty kadun puolelle, kauppa ei ole rakennettu tai se on Walleenin aikana lopetettu, selkeytetty pohjakaava perustuu pääpiirteissään Kocken suunnitelmaan.

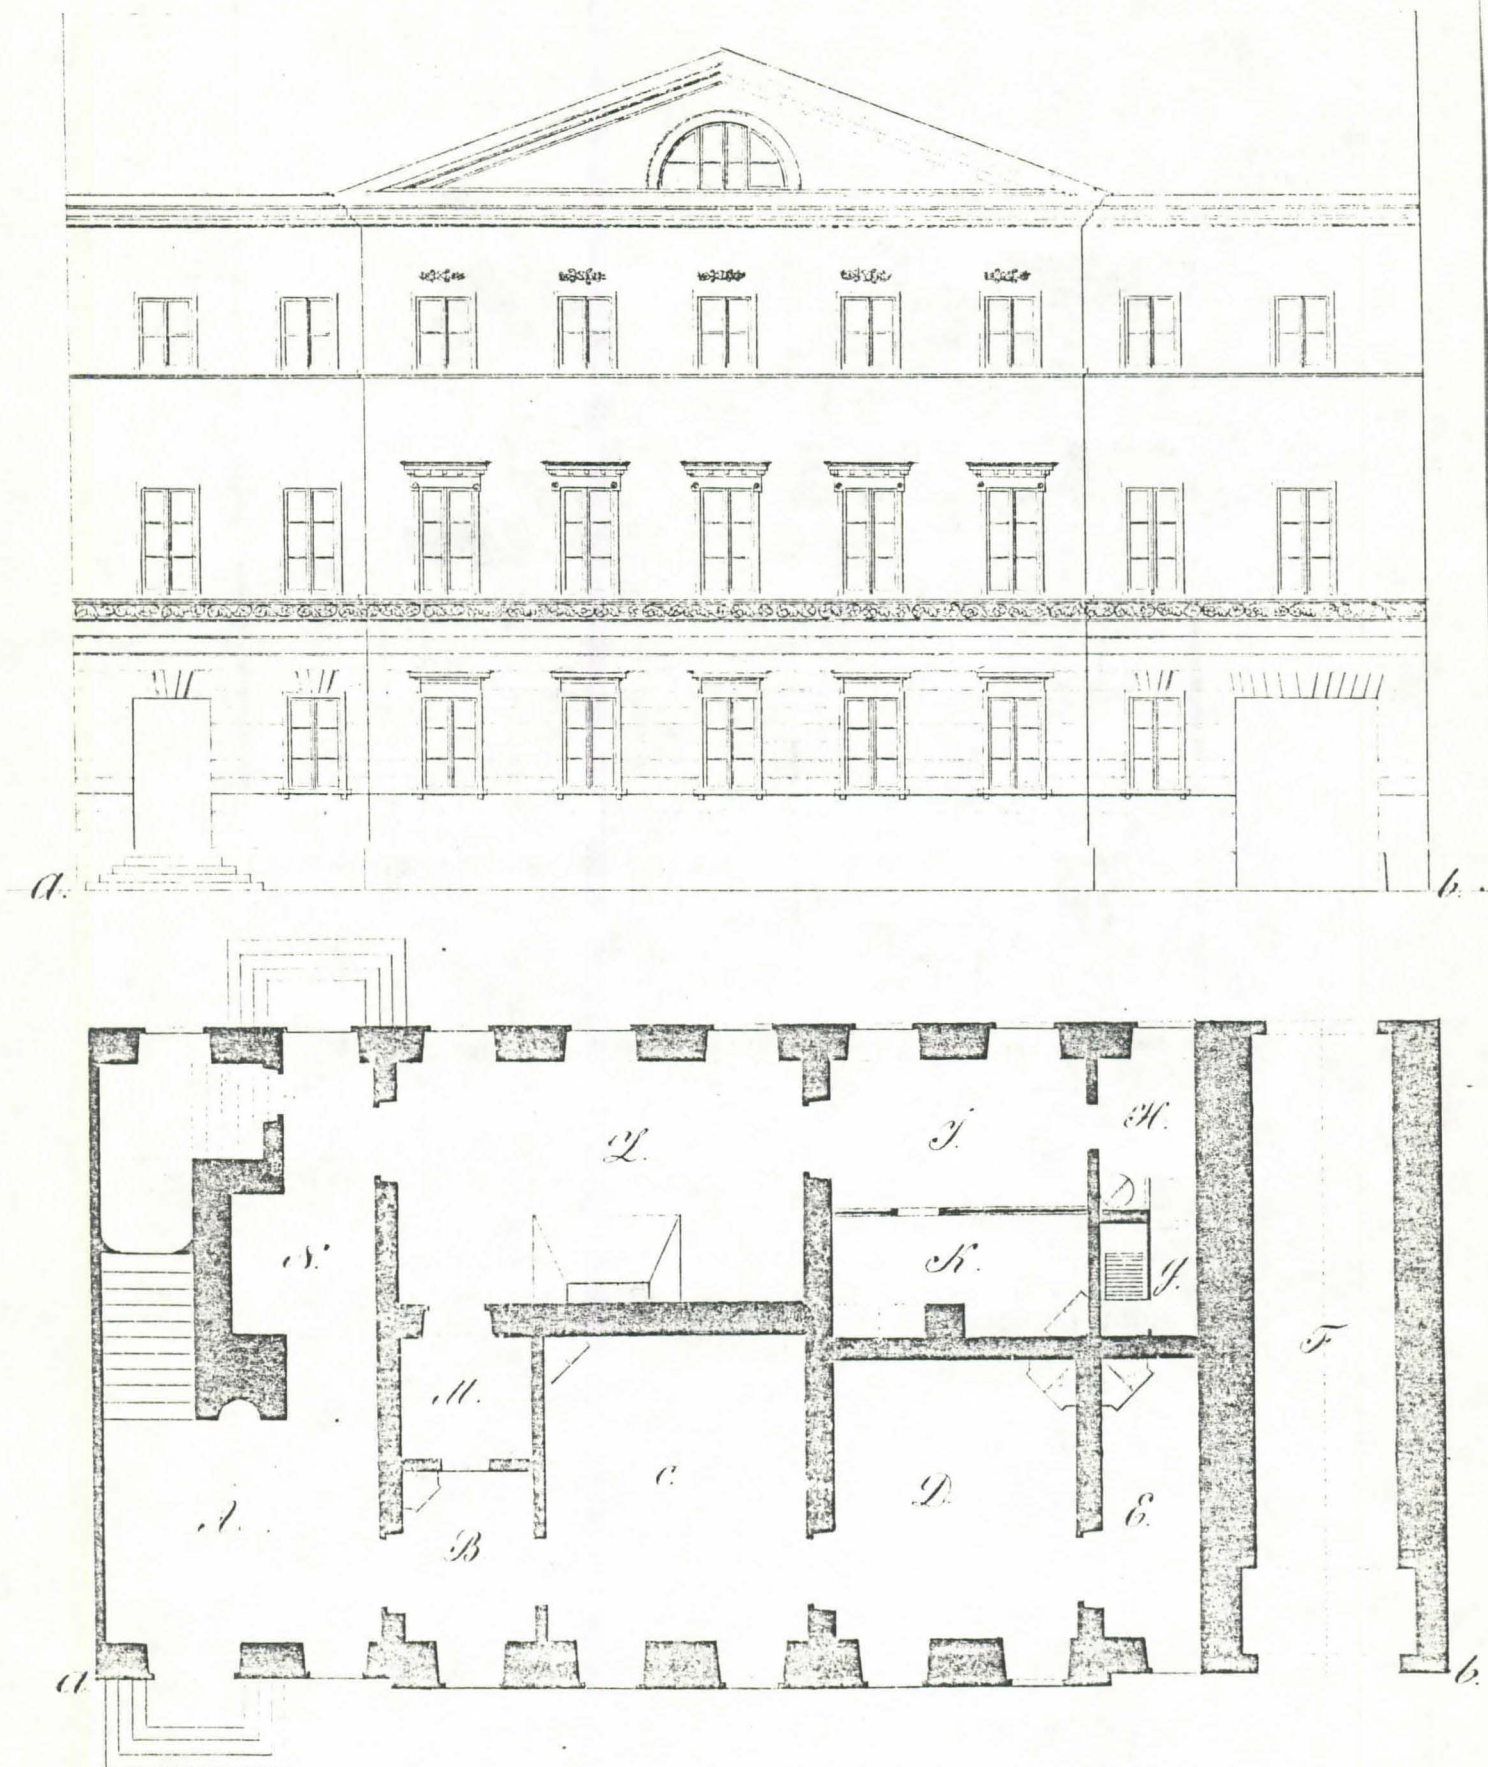
Kuva 2. Salaneuvos Walleenin talo. Aleksanterinkatu 8, julkisivu ja ensimmäinen kerros. Urakkatajouskilpailun asiakirjojen liitepiirustukset 1853. VA. Senaatin talousosasto.

Vuonna 1852 valtio hankki Walleenin kiinteistön 1844 perustettua ruotsalaista tyttökouluja varten. Yleisten rakennusten ylihallitus teki samana vuonna suunnitelman asuinrakennuksen muuttamiseksi koulun tarpeisiin soveltuvaksi (VA, RHA, suunnitelmapiirustus 28.9.1852, E. Lohrmann; kuva 5). Syksyllä 1853 koulu muutti Aleksanterinkadun tiloihin, ja esitetyt korjaukset urakoitiin kesäloman 1854 aikana (VA, Senaatin talousosasto KD 68/62 1853; Lundström, Ernst, Svenska fruntimmersskolan - Svenska flickskolan i Helsingfors 1844-1944. Helsingfors 1944).
