MUSEOVIRASTO  
RAKENNUSHISTORIAN OSASTO

1985

# Aleksanterinkatu 4-6-8-10 rakennus- ja käyttöhistoria

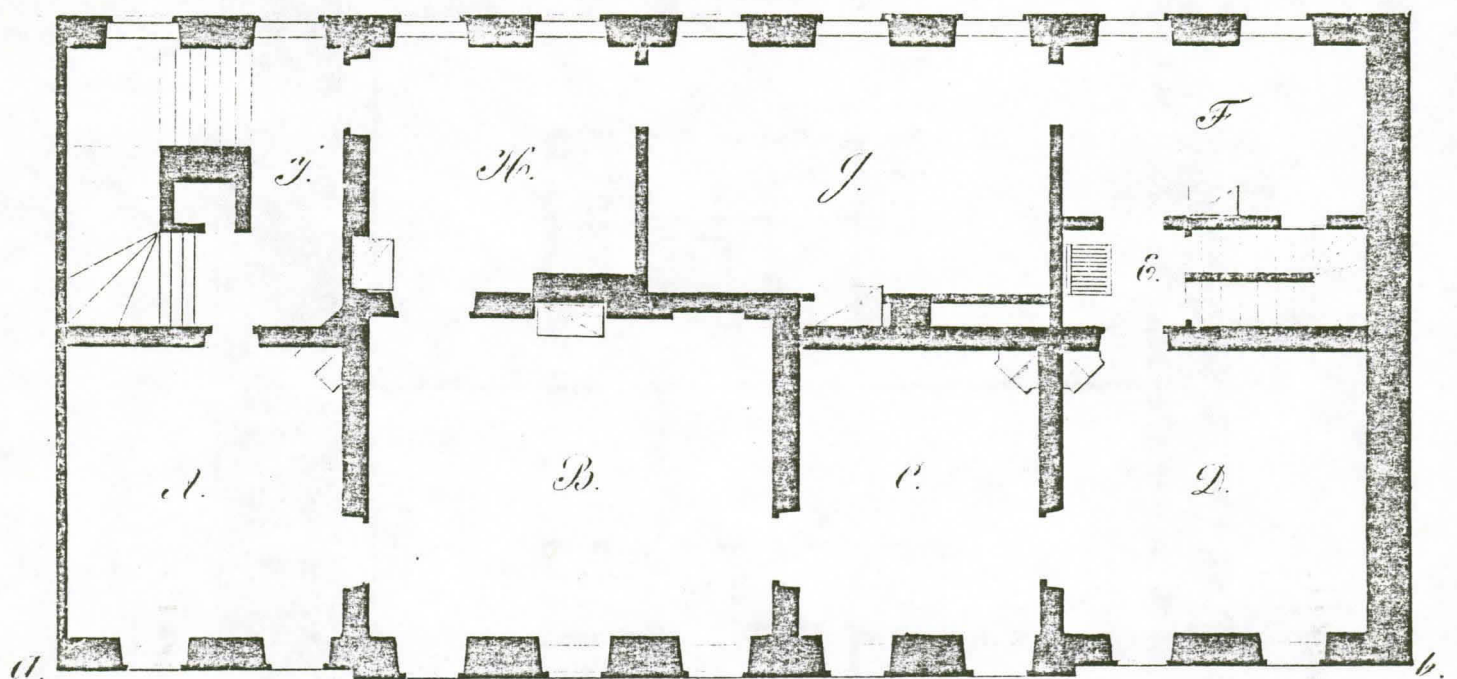
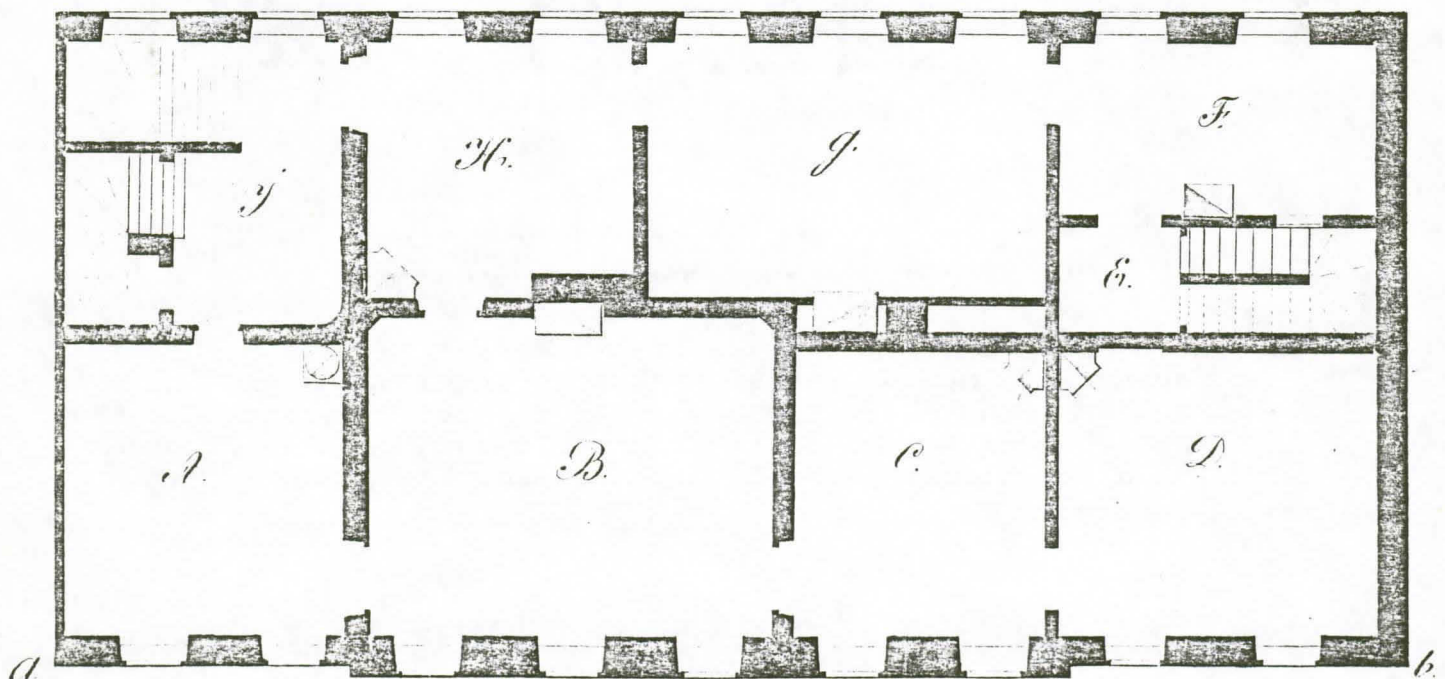
Kuvat 3 ja 4. Salaneuvos Walleenin kivitalon toinen ja kolmas kerros ennen talon muuttamista ruotsalaiseksi tyttökouluksi. VA. Senaatin talousosasto 1853.

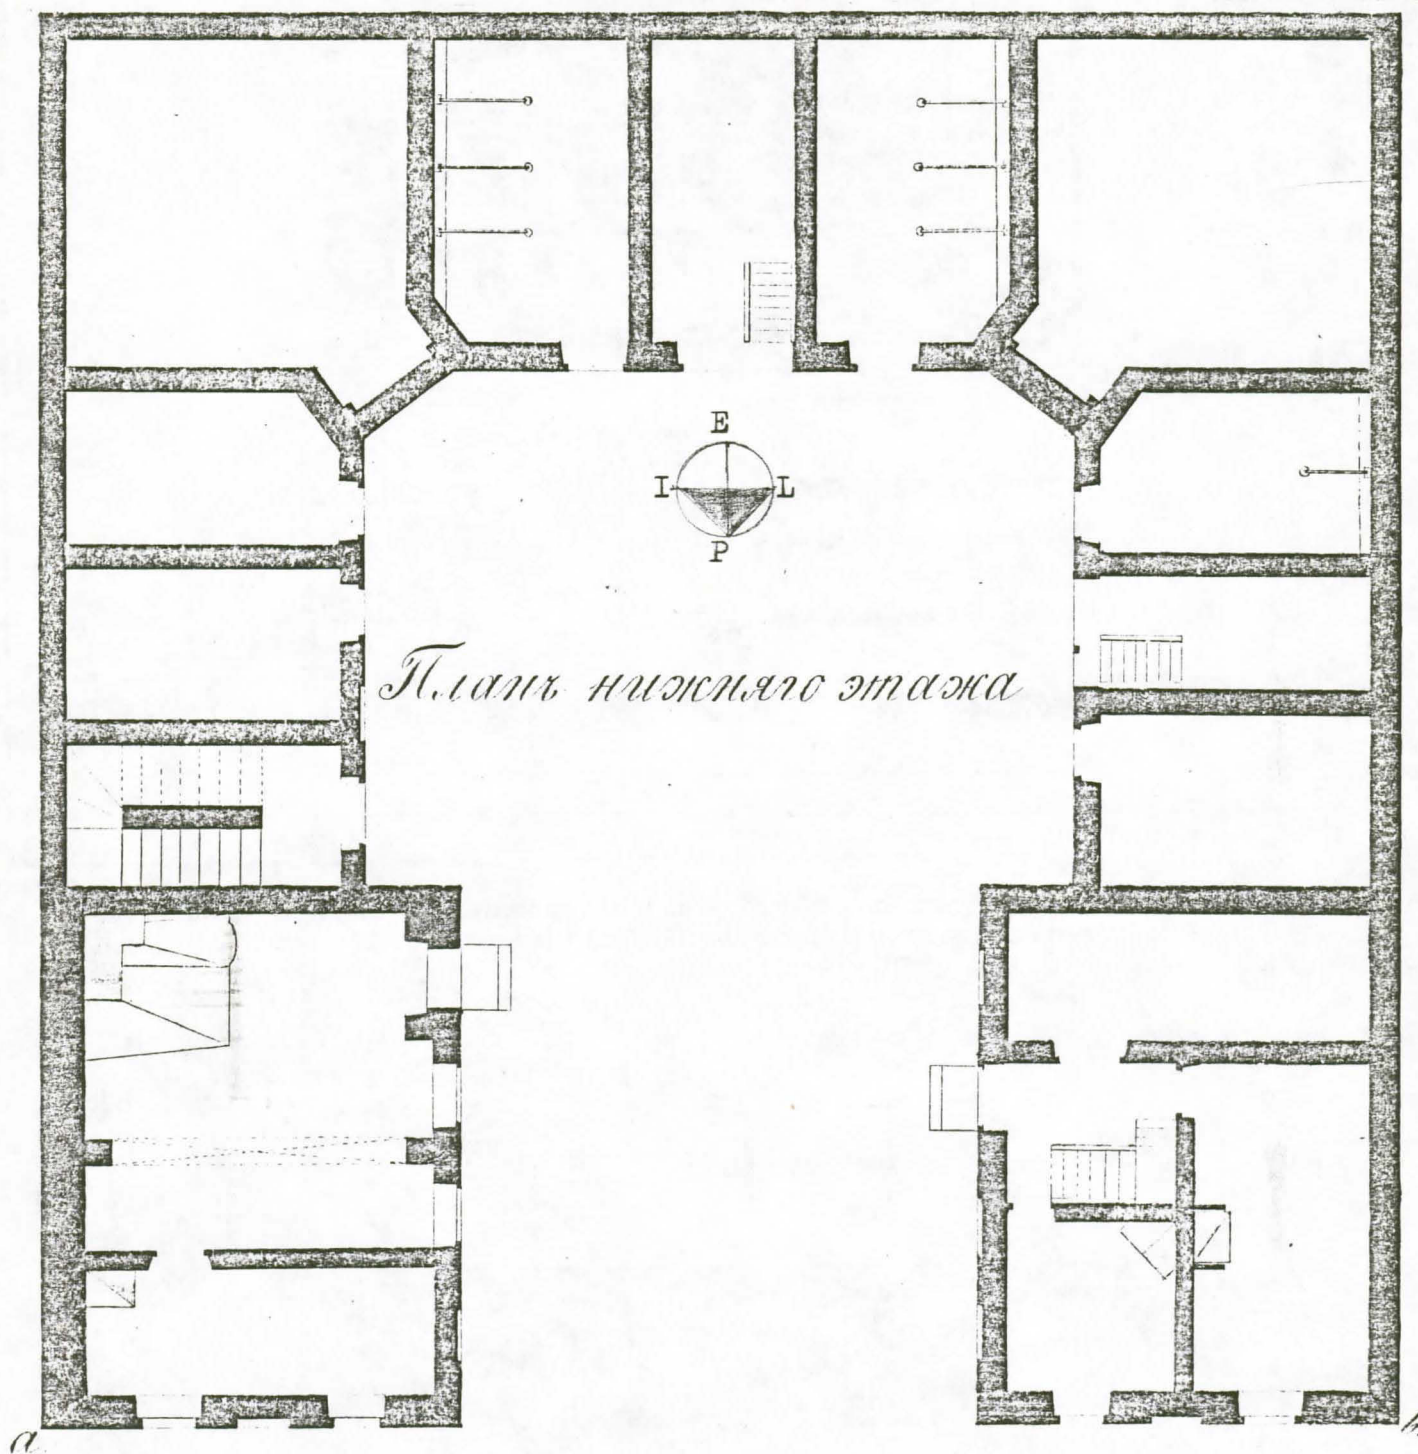
Kuva 6. Kaksikerroksisen kivisen piharakennuksen pohjakerros. Itäinen siipi laajennettiin ja korotettiin 1871 tyttökoulun voimistelusaliksi. VA. Senaatin talousosasto 1853.

Tontilla oli todennäköisesti päärakennuksen aikoihin rakennettu kivinen kaksikerroksinen piharakennus (kuva 6).

Piharakennuksen itäsiipi, jonka pohjakerroksessa oli suuri leivintupa ja puuliiterit ja toisessa kerroksessa neljän huoneen ja keittiön asunto, muutettiin 1871 koulun voimistelusaliksi. Voimistelusalirakennus yhdistettiin päärakennukseen kaksikerroksisella käytävällä siten, että päärakennuksen toisen kerroksen porrashallista oli yhteys suoraan voimistelusaliin (VA, RHA, muutospiirustus 29.4.1871, A.H. Dahlström; kuvat 7 ja 8). Tyttökoululle valmistui uusi koulutalo Bulevardille 1885 ja Aleksanterinkadun tilat vapautuivat valtion virastojen käyttöön.

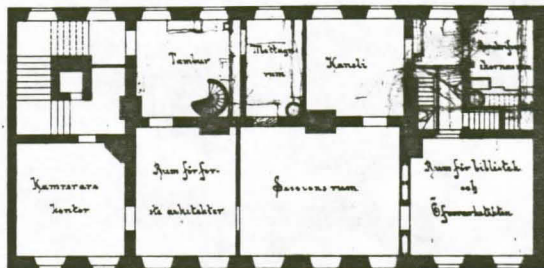
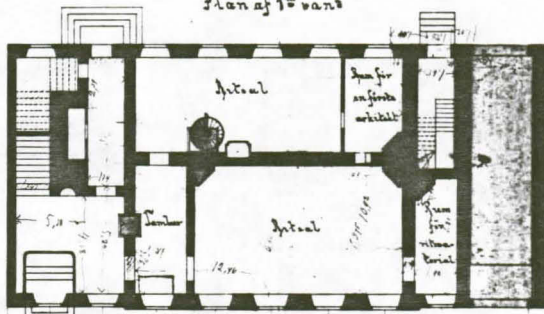
Rak. 56 M 1/20 (25)

Kuva 9. August Nordenin muutospiirustus Yleisten  
 rakennusten ylihallituksen sijoittamisesta Alek-  
 santerinkatu 8:n ensimmäiseen ja toiseen kerrok-  
 seen 1885. VA. RHA.

1885 päärakennuksen kahteen kerrokseen sijoitettiin yleisten rakennusten ylihallitus ja kolmanteen lääkintähallitus (VA, RHA, muutospiirustukset 21.7.1885, A.Norden, Th, Granstedt; kuvat 9 ja 10). Piirustussalit ja I arkkitehdin huone olivat ensimmäisessä kerroksessa, toimistotilat, istuntosali sekä yli-intendentin huone ja kirjasto toisessa kerroksessa.

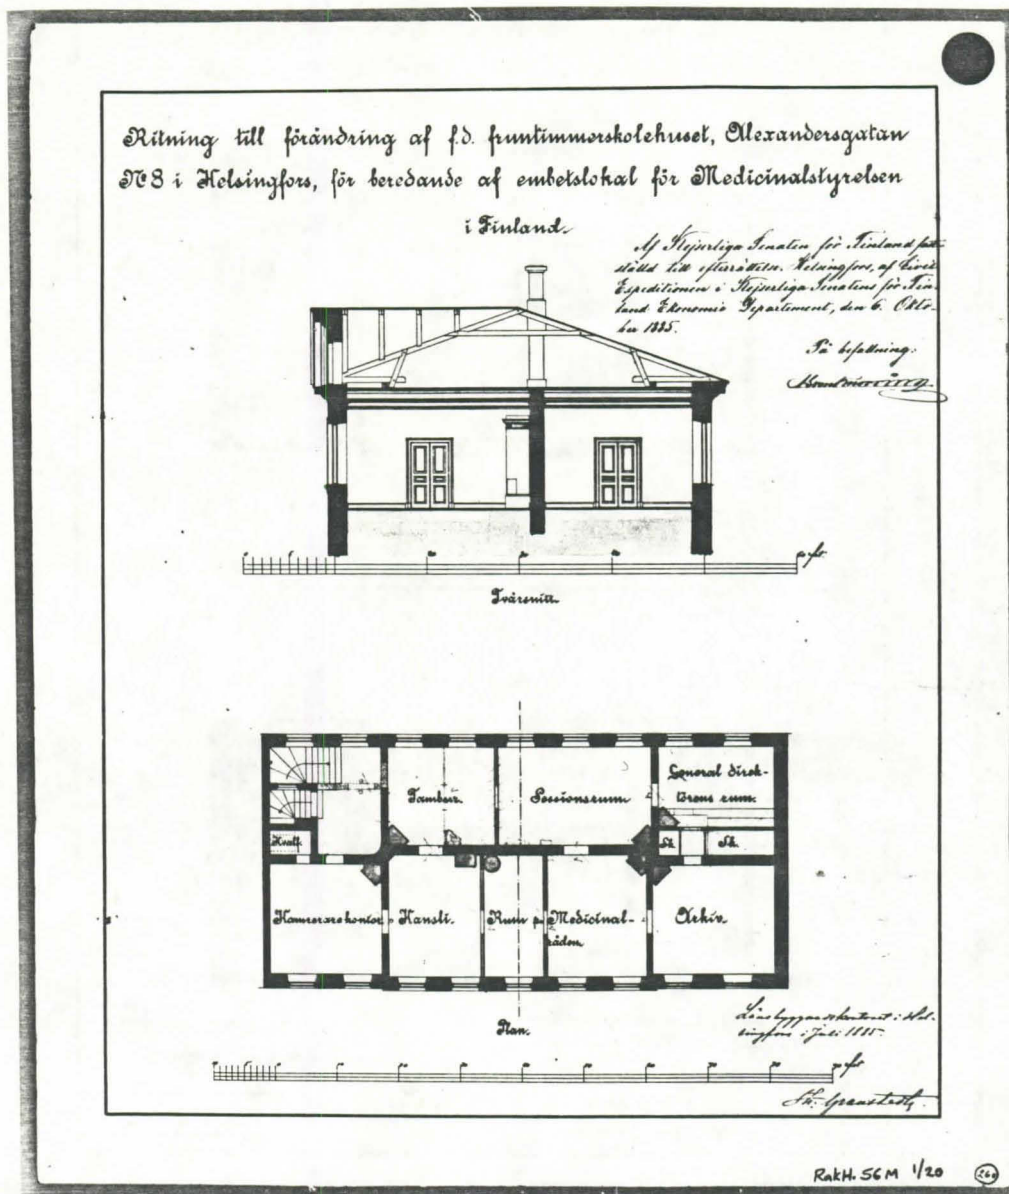
Kuva 10. Muutossuunnitelma, jolla saatiin lääkintä-  
 hallitukselle tilat Aleksanterinkatu 8:n kolmanteen  
 kerrokseen. Suunnitelmat laati läänin rakennuskon-  
 torissa 1885 Th. Granstedt. VA. RHA.

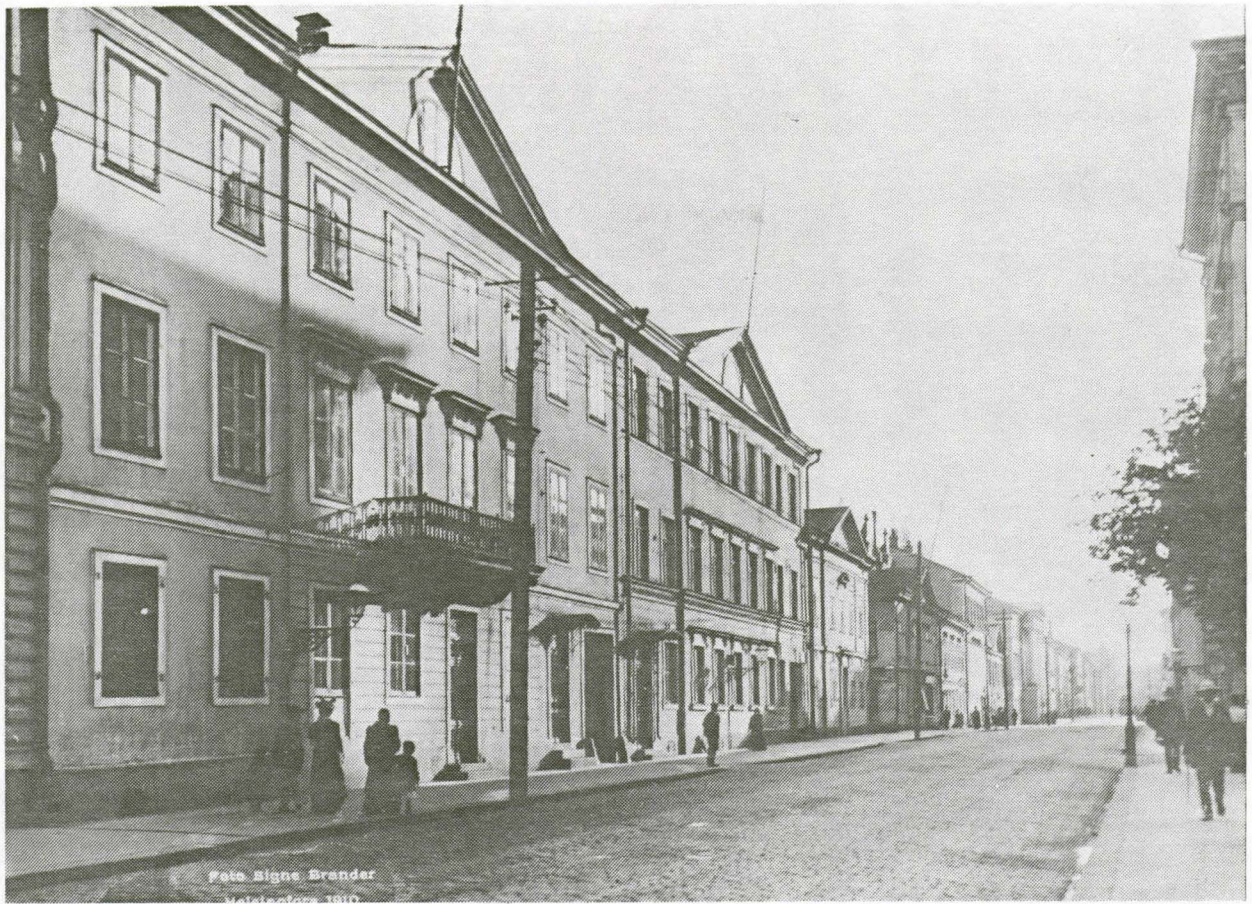
Kuva 11. Aleksanterinkatua 1910. Äärimmäisenä vasemmalla lääninhallituksen seinää, seuraavana Wannbergin suunnittelema ent. Sederholmin talo rautakaiteisine parvekkeineen. Seuraava talo on Anders Kocken suunnittelema yksityistalo, jossa kuvan ottoaikaan toimi vielä yleisten rakennusten ylihallitus. Suuri istuntosali toisessa kerroksessa julkisivun keskikohdalla. Valok. Signe Brander. Helsingin kaupunginmuseon kuva-arkisto.

Yleisten rakennusten ylihallitus toimi talossa vuoteen 1915 saakka, jolloin muutti Rauhankadun toimitaloonsa. Aleksanterinkatu 6-8-10 julkisivumuutos hävitti vanhan kauppiastalon hyvin säilyneen katufasadin 1915 (kuvat 11 ja 12).

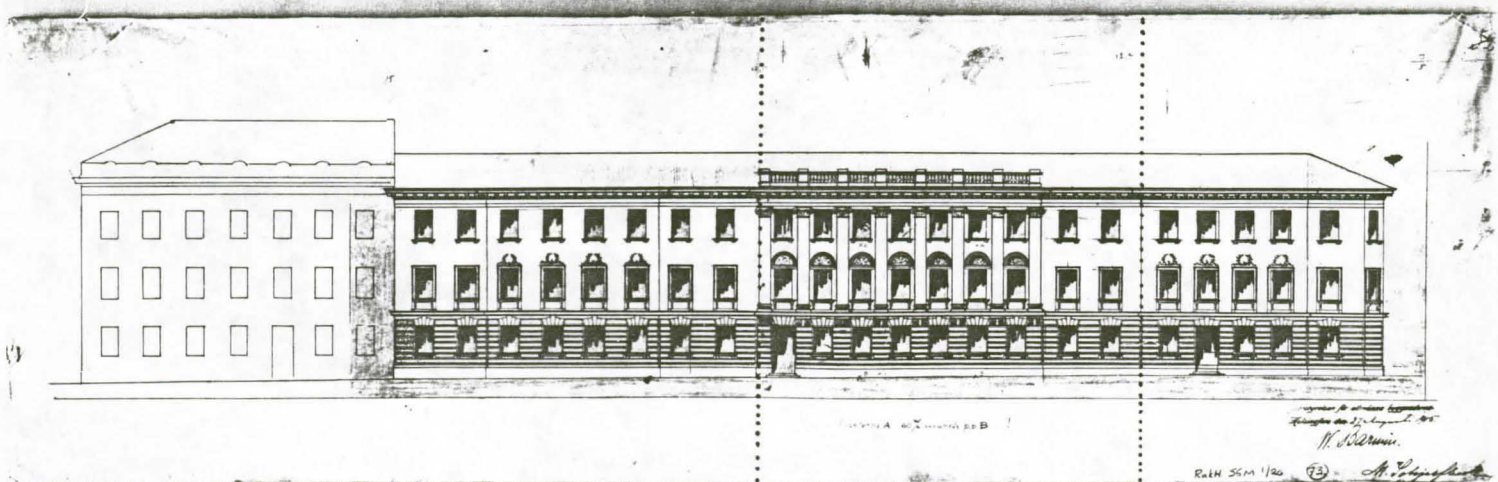
Kuva 12. Edellisen kuvan rakennukset uudessa asussaan. Pisteviivoitus osoittaa Kocken suunnitteleman talon aseman uudessa fasadissa. VA. RHA.

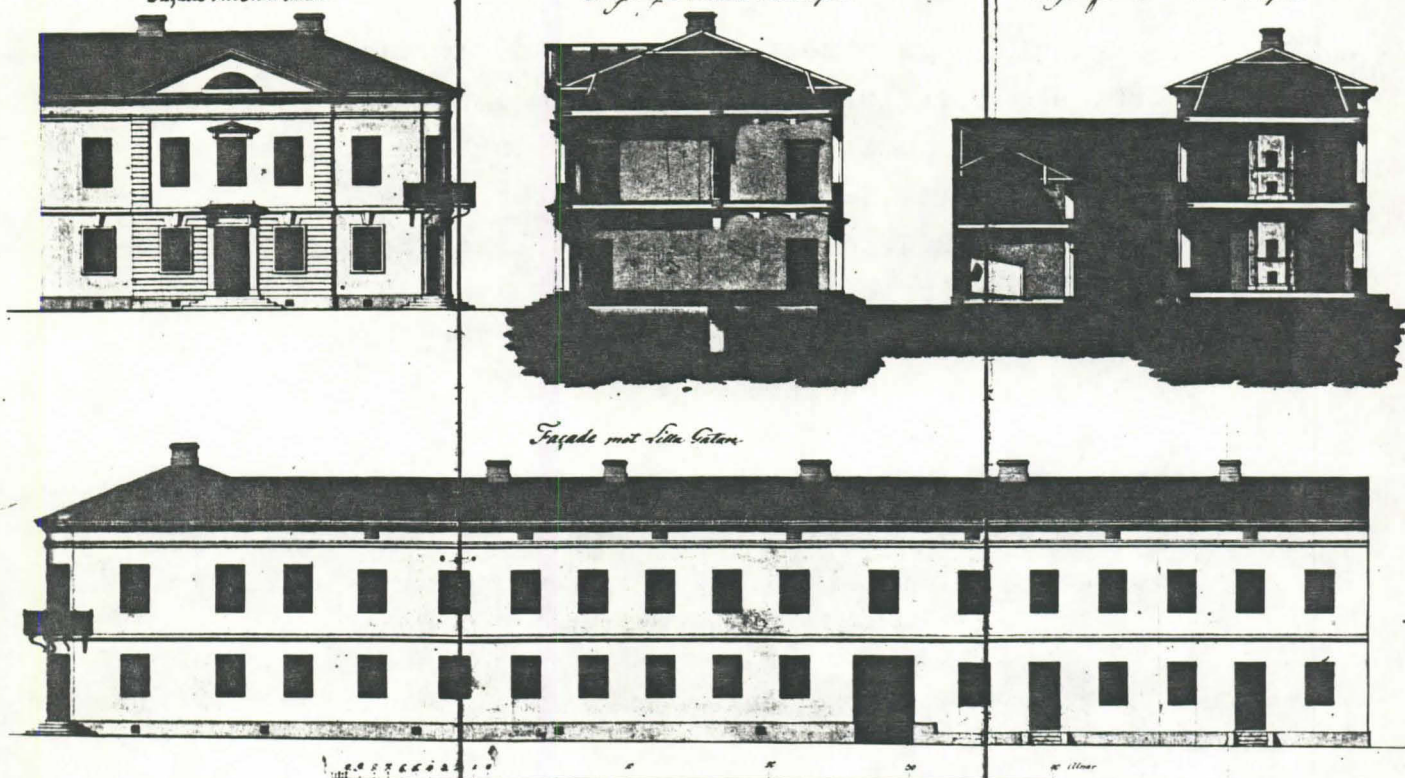
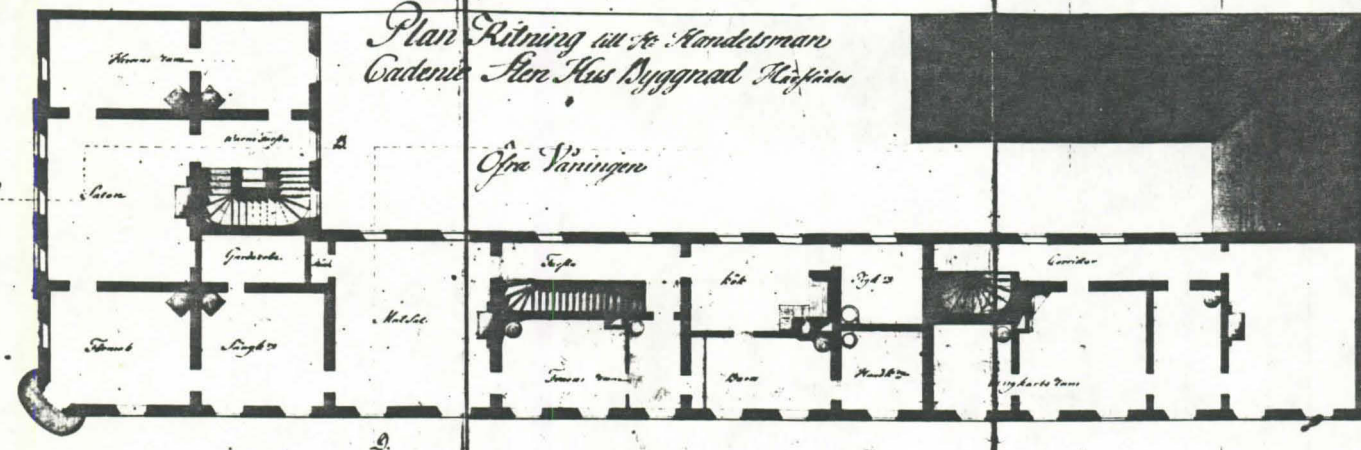
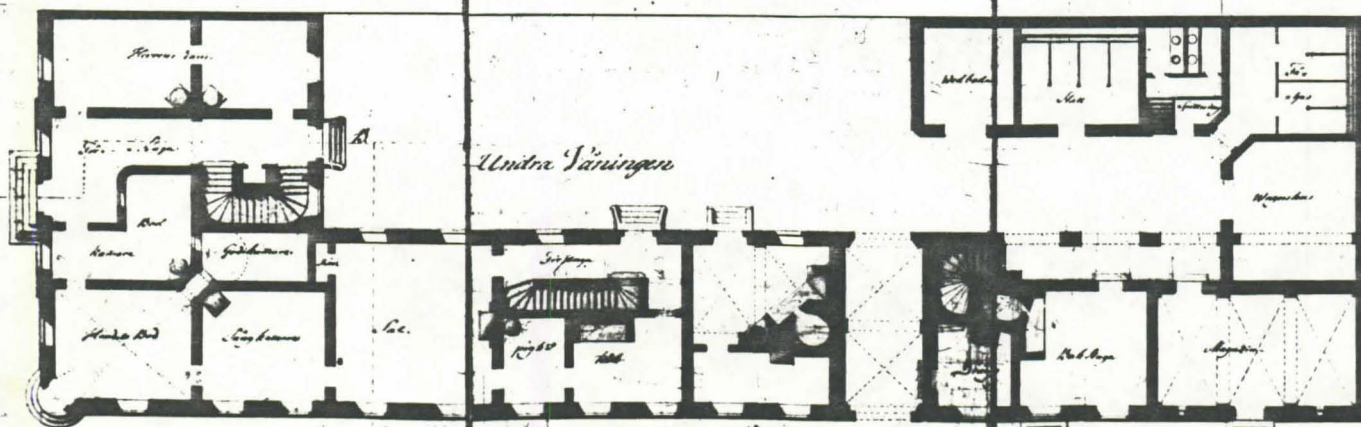
Kuvat 1 ja 2. Pehr Granstedtin suunnitelma kauppias Cadeniuksen taloksi 1817. Kaksikerroksisen kulmatalon pääjulkisivu oli Aleksanterinkadulle (silloiselle Suurkadulle). Neliömäisessä julkisivussa on vielä hyvin kustavilainen yleisleima. VA. RHA.

Dobbinin talossa ennen tulipaloa asunut kauppias Gabriel Johan Cadenius osti palon jälkeen Heidenstrauchin tontin nykyisen Aleksanterinkatu 10 kohdalta ja tilasi linnoitusupseeri Pehr Granstedtilta kulmatontilleen kauppa- ja asuinrakennuksen sekä ulkorakennuksen piirustukset (VA, RHA, suunnitelmapiirustukset 24.4.1817, Pehr Granstedt; kuvat 1 ja 2).

Talon pääjulkisivu oli Aleksanterinkadun puolelle. Alaosastaan rustikoidussa, ja toisen kerroksen osalta liseenein korostetussa keskirisaliitissa oli komeasti kehysetetty pääovi. Pyöristetyssä kulmauksessa oli käynti myymälään ja toisen kerroksen kulmahuoneen kohdalle Granstedt oli ehdottanut parvekkeen. (Parvekettä ei ilmeisesti koskaan toteutettu. Uudestaan se suunniteltiin 1854, mutta myöhemmissä piirustuksissa sitä ei ole merkitty kulmaan.) Helenankadun julkisivu oli yksinkertaisesti rapattu, ilman arkkitehtonisia korostuksia. Ajoportti erotti varsinaisen asuintalon rakennuksen jatkeena olevista leipomo-, varasto- ja palvelusväen tiloista.

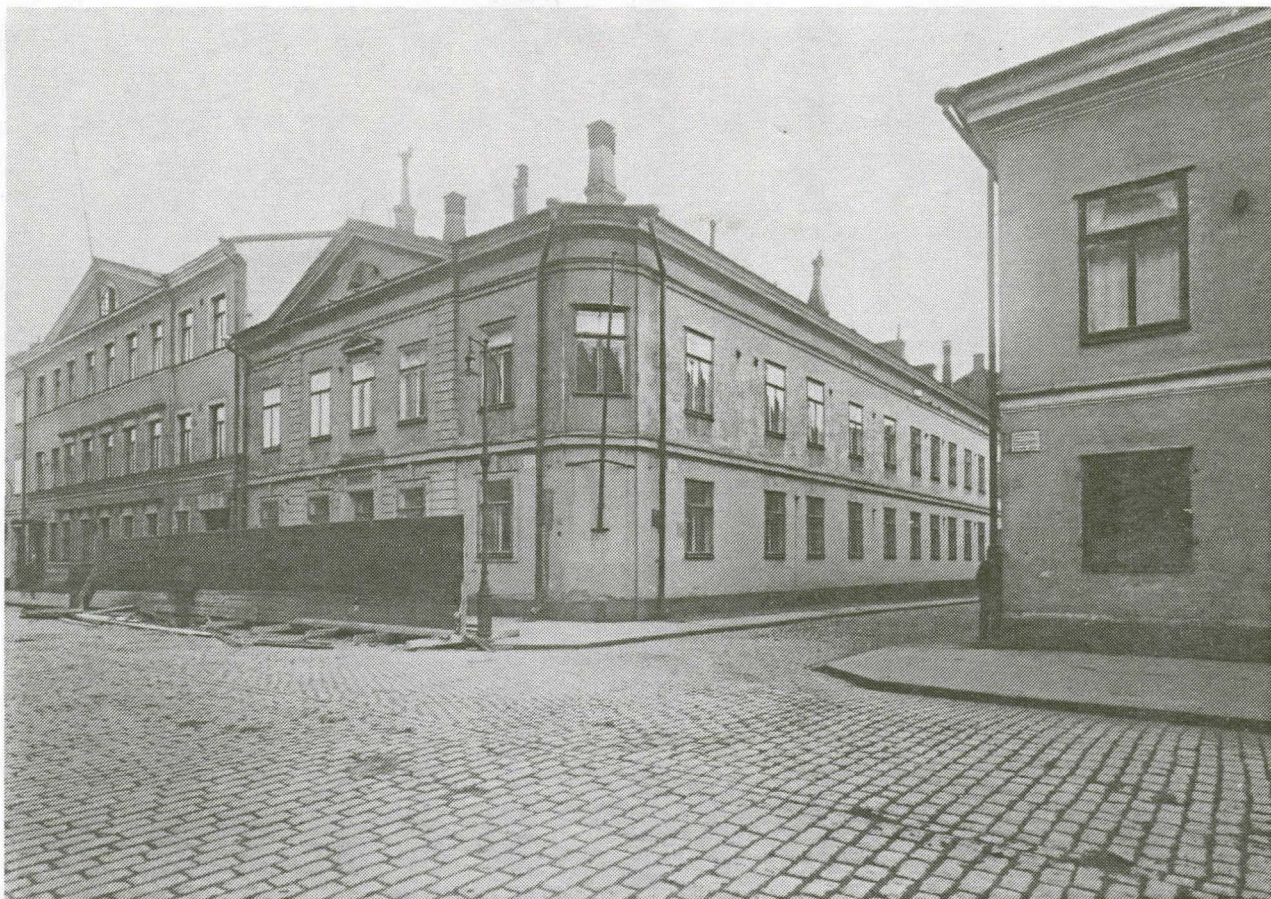
Kuva 5. Aleksanterinkatu 10 - Helenankatu 5 vuonna 1914 ennen korotusta ja julkisivun muutosta. Huomaa Helenankadun fasadissa ikkunakoon pieneneminen neljänneestä ikkuna-akselista lähtien. Se osoittaa Aleksanterinkadun puoleisen rungon ja Helenankadun siiven rajan. Valok. Helsingin kaupunginmuseon kuva-arkisto.

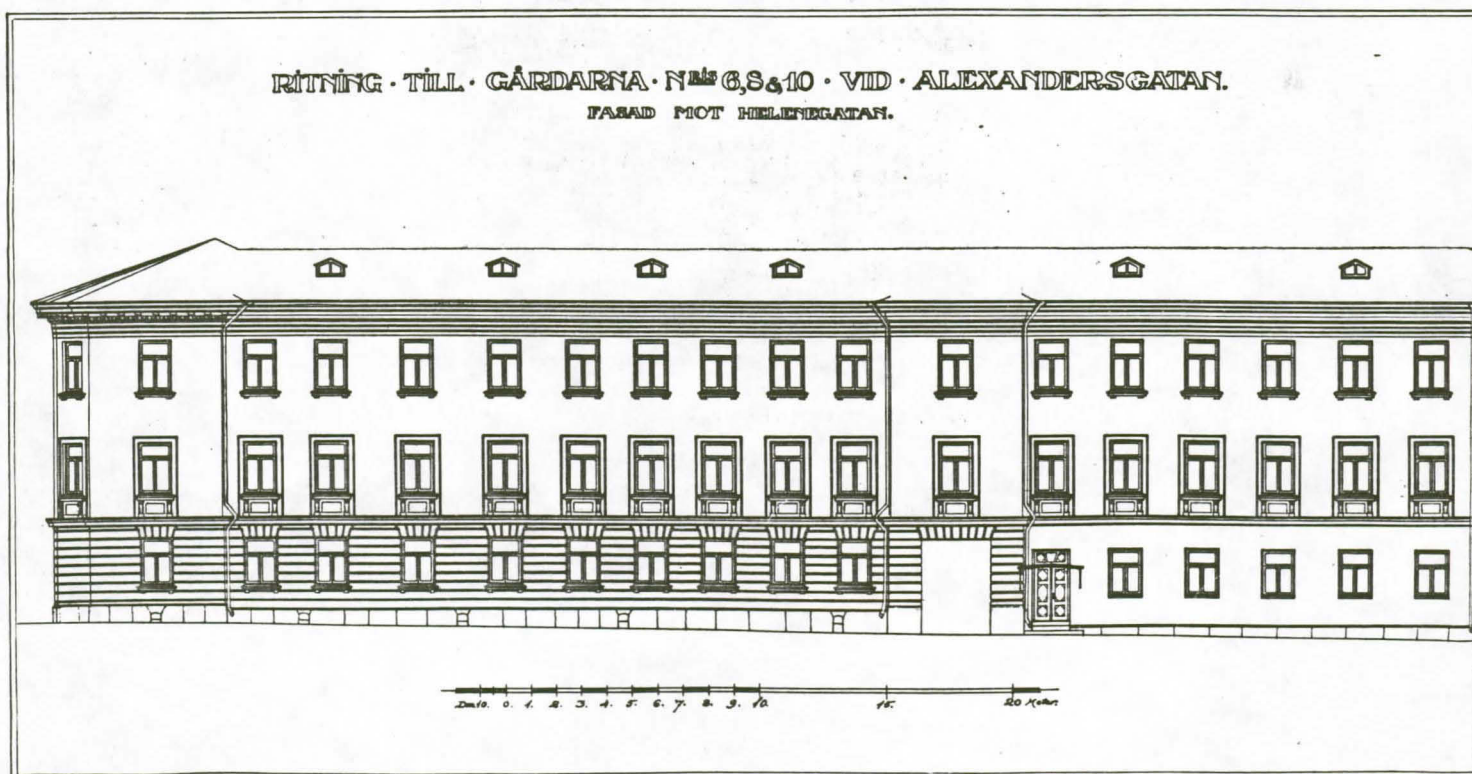
Kuva 6. Helenankadun julkisivun muutosesitys 1915. VA. RHA.

uudistettiin ja sisätilat uudenaikaistettiin. Läänin maanmittauskonttori siirrettiin ensimmäisestä kerroksesta toiseen ja maanmittauskonttorin tilat sisustettiin senaatin arkistolle (Yleisten rakennusten ylihallituksen kertomus 1914-1916. Helsinki 1920). Tässä yhteydessä kulmatalo sai naapuritalon tapaan uuden, yhtenäisen julkisivun (VA, RHA, suunnitelmapiirustus 27.8.1915, W. Barmin, M. Schjerfbeck; kuvat 5,6).
